# 羽田空港停電事故に係る原子力発電所への水平展開について

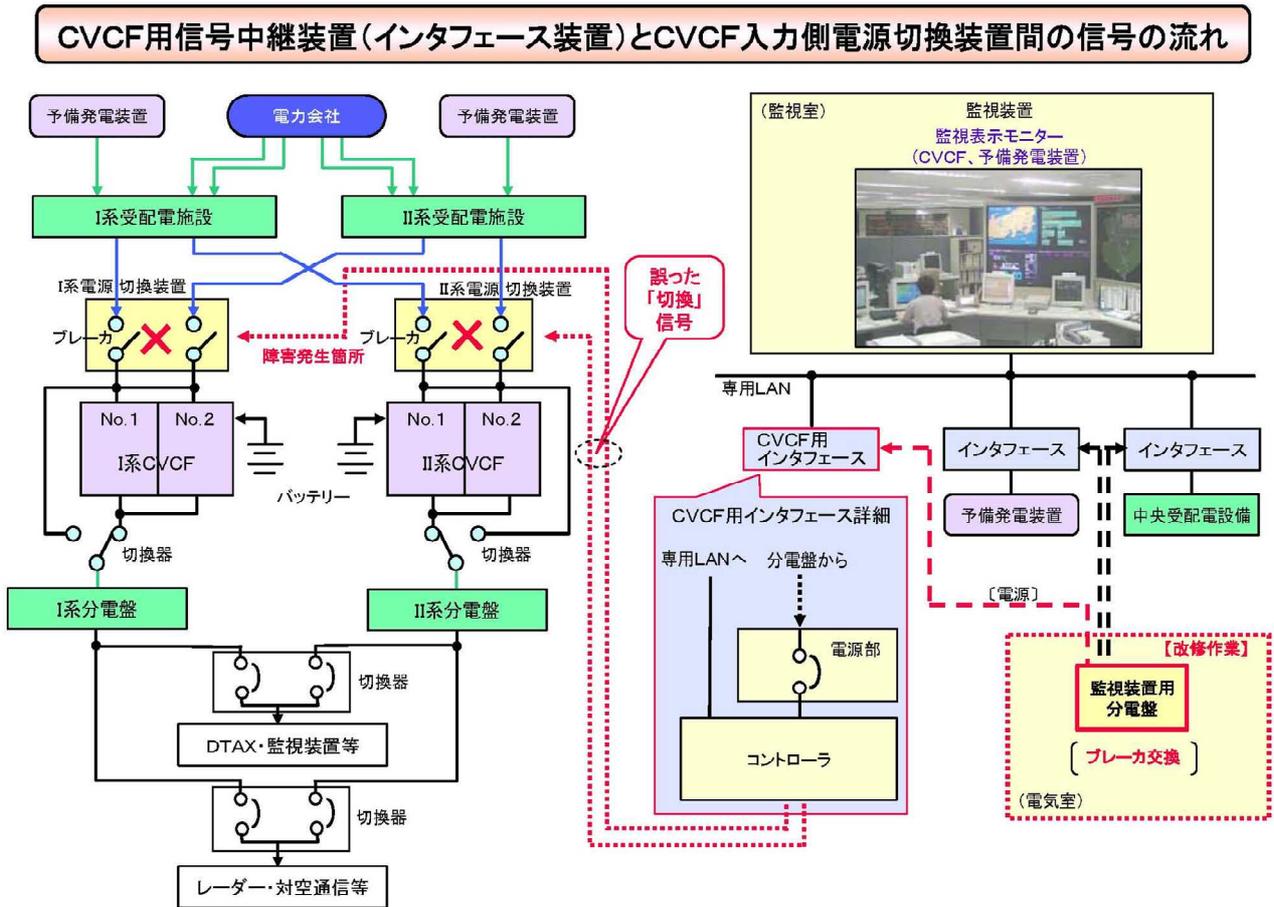
図1 羽田空港の CVCF 構成  
「東京国際空港電源障害の原因調査結果及び再発防止策について」  
(平成 17 年 10 月 26 日 国土交通省航空局) より

羽田空港では監視装置用分電盤（以下、分電盤）の作業を行っており、作業終了後、CVCF用インターフェース（以下、インターフェース）の電源を復旧したところ、インターフェースからCVCFの電源切換装置の4つのブレーカに対して誤った切換信号が入力され、交流電源が遮断されたことにより、CVCFの電源がバッテリーに切り換わった。この約50分後、バッテリー電圧低下によりCVCFが停止したため、レーダー施設等の航空管制電源が停電した。

二重化した4つのブレーカへの誤った切換信号は、インターフェースの電源を復旧した際に、電子回路が異常な状態となり、インターフェースコントローラから発信されたと推定されている。また、CVCFの電源がバッテリーに切り換わった際、監視室に警報が出たが、分電盤の作業が終了したことを監視員に連絡していなかったため、監視員は分電盤作業に伴う警報だと思い、バッテリーに切り換わったと思わなかった。対策として、ハード面では、電源切換装置の改修、監視機能の向上、ソフト面では、マニュアル・連絡体制・作業時期の見直し等を行うこととしている。

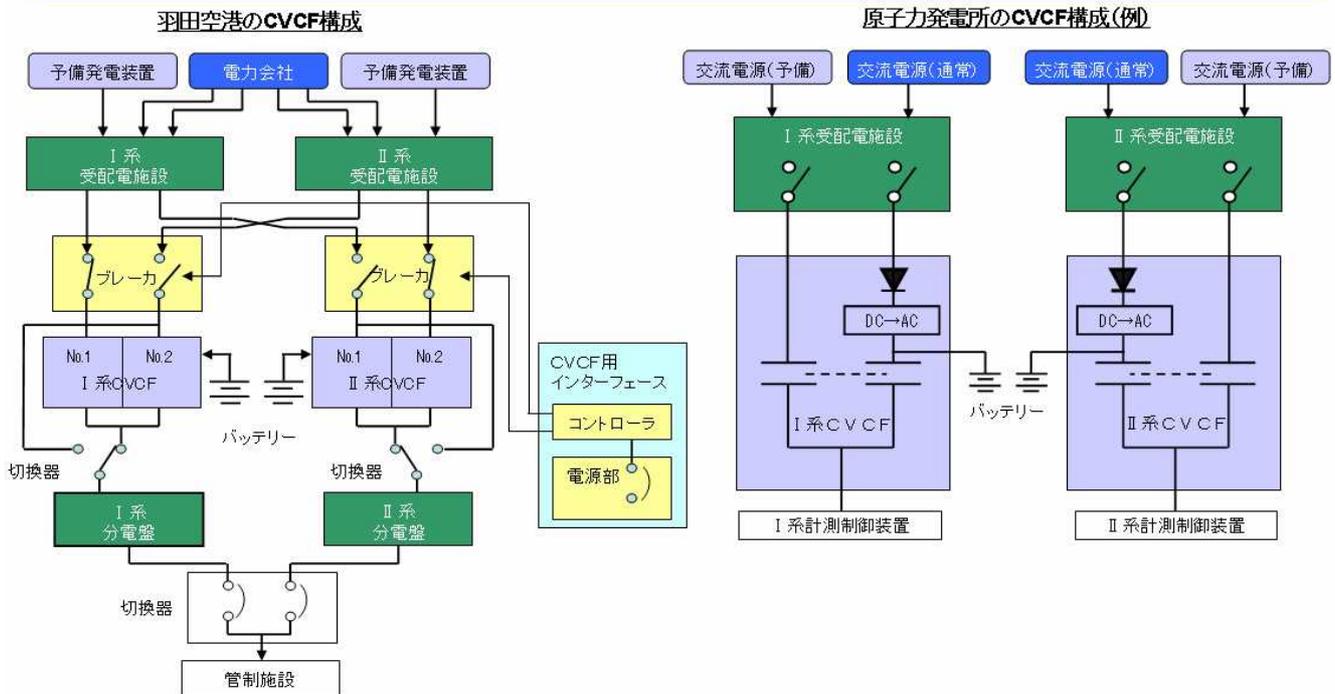
### 原子力発電所への水平展開(ハード面)

下図に示すとおり、羽田における「管制施設」に相当するのが「計測制御装置」であり、この計測制御装置に、CVCF、受配電施設を介して、交流電源から電源を供給しており、羽田と同様の構成になっている。しかし、羽田と比較すると、原子力発電所の重要機器の電源となる CVCF については二系列独立であり、二系列の遮断器に同時に信号を出すような仕組みはなく、同じ原因で停電することは考えにくいいため、原子力発電所へのハード面の対策は不要である。

◆原子力発電所では 独立した2系統となっている ⇒ ハード面での対策は不要
