# トラブル事象解析 フォルスマルク 1号での安全系母線の部分喪失 ～事象の展開～

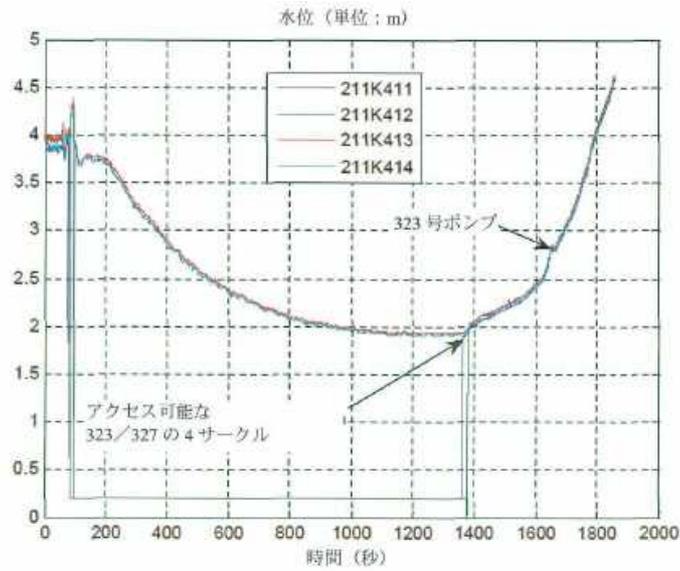
図1．原子炉水位

- ① 保守点検のため開閉所の母線構成を変更する際に、適切なインターロックが構成されていない状態で断路器を開放したためアーク及び相間短絡が発生し、母線電圧の低下によって開閉所の遮断器が開放され、発電機の負荷が遮断されたことが、本事象の起因事象となった。
- ② プラントは所内単独運転へ移行し、移行の途中、短絡による開閉所母線電圧の低下を受けて、発電機励磁装置が応答し、解列時の発電機出力電圧は、通常の負荷遮断以上に上昇した。
- ③ その後タービンは自動停止し、発電機は設計想定通りの運転状態になったが、発電機出力周波数低下を検知して所内電源を自動的に外部電源受電に切替える機能が動作しなかった。
- ④ 周波数が更に低下し、安全系母線受電遮断器が開放した。同時に非常用ディーゼル発電機が4台自動起動した。発電機出力電圧上昇時に無停電電源装置がトリップしたことから安全系母線は停電状態となり、ここから制御装置の電源を受電していた非常用ディーゼル発電機2台は、安全系母線に給電ができず、同母線2系統は停電状態が続いた。事象発生 22分後、停電した安全系母線は外部電源から受電し復旧した。
- ⑤ 中央制御室の一部計器の表示が喪失したが、原子炉出力、水位、圧力等の主要パラメータは、残った計器によりモニタ可能だった。原子炉は水圧駆動の制御棒によって緊急停止し、原子炉の圧力及び水位は、半数の非常用系統が確保されていたためこれらによって制御され、燃料露出はなかった。
