# 東京電力（株）福島第一原子力発電所の 事故の検討と対策の提言

平成 23 年 10 月

日本原子力技術協会

福島第一原子力発電所事故調査検討会

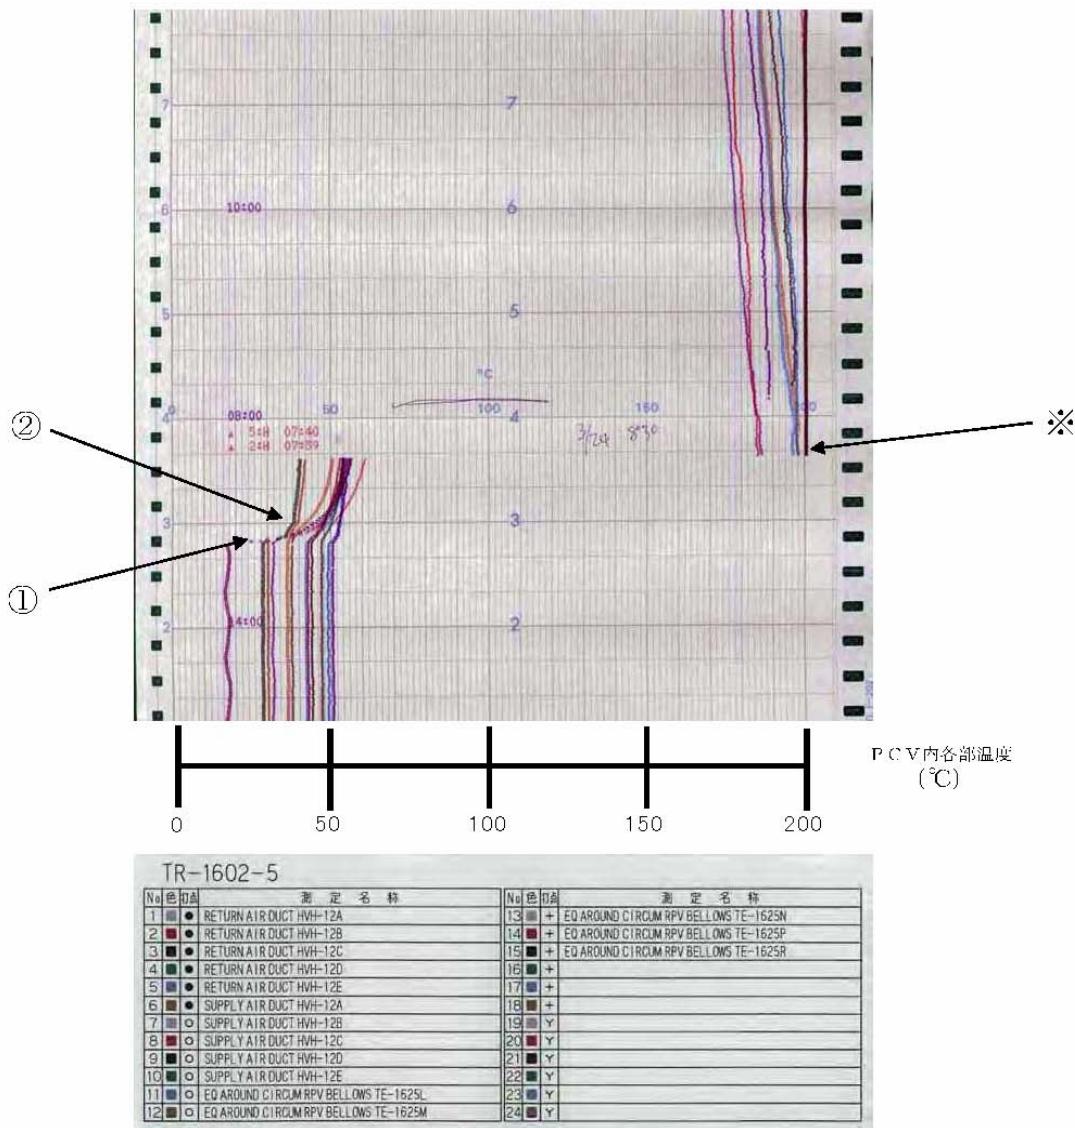
図 2.1-4-1 1号機原子炉格納容器内各部温度

また、図2.1-3-1～3に示すように、地震後津波到達までの1～3号機のRPV圧力は各機器の動作に合わせて変動しており、原子炉冷却材圧力バウンダリの配管が破断した場合に認められるような急激な圧力低下や低下傾向の継続は認められない。同様に、図2.1-4-1～3からPCV内の温度も空調停止による温度上昇が認められるものの、いずれも温度上昇幅は大きくなく上昇に飽和傾向が認められることから配管破断に伴う温度上昇ではないと判断される。従って、津波到達の前に既に地震により配管が破断していたのではないかとの議論がなされているが、原子炉冷却材圧力バウンダリの配管は健全であったものと考えられる。

①14時46分 地震によるスクラム

②電源喪失による格納容器空調停止に伴う P C Vの温度上昇（配管破断等に起因する極端な温度上昇は認められず）

※15時30分過ぎに津波の到来により記録計電源が喪失し記録計が一旦停止。3月24日に記録計電源復旧に伴い記録再開。

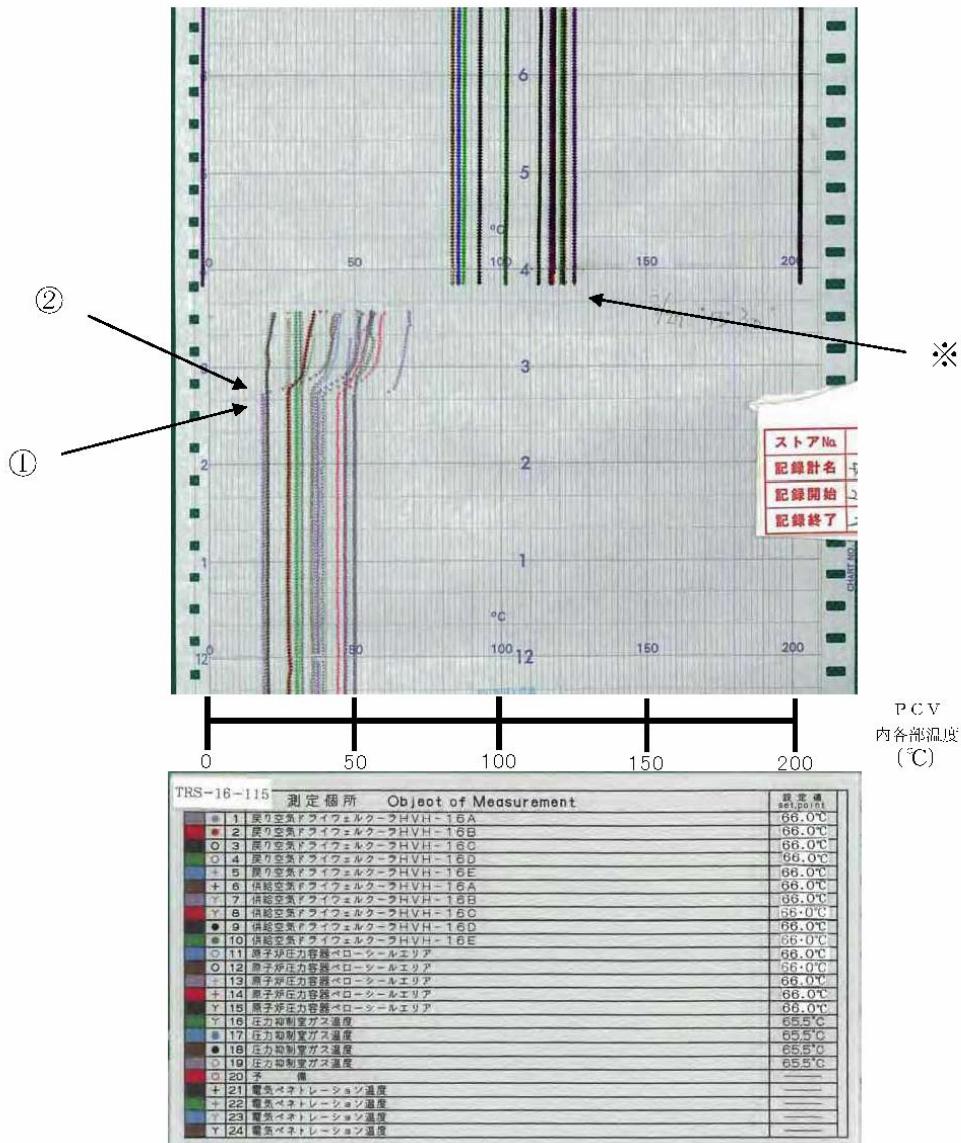
図 2.1-4-2 2号機原子炉格納容器内各部温度

- ①14時47分 地震によるスクラム  
 ②電源喪失による格納容器空調停止に伴うPCVの温度上昇（配管破断等に起因する極端な温度上昇は認められず）  
 ※15時30分過ぎに津波が到来したと想定される。津波の影響により正確な指示をしていないことも想定される。ただし、記録計は直流電源があったことからその後も暫く記録を続けた。

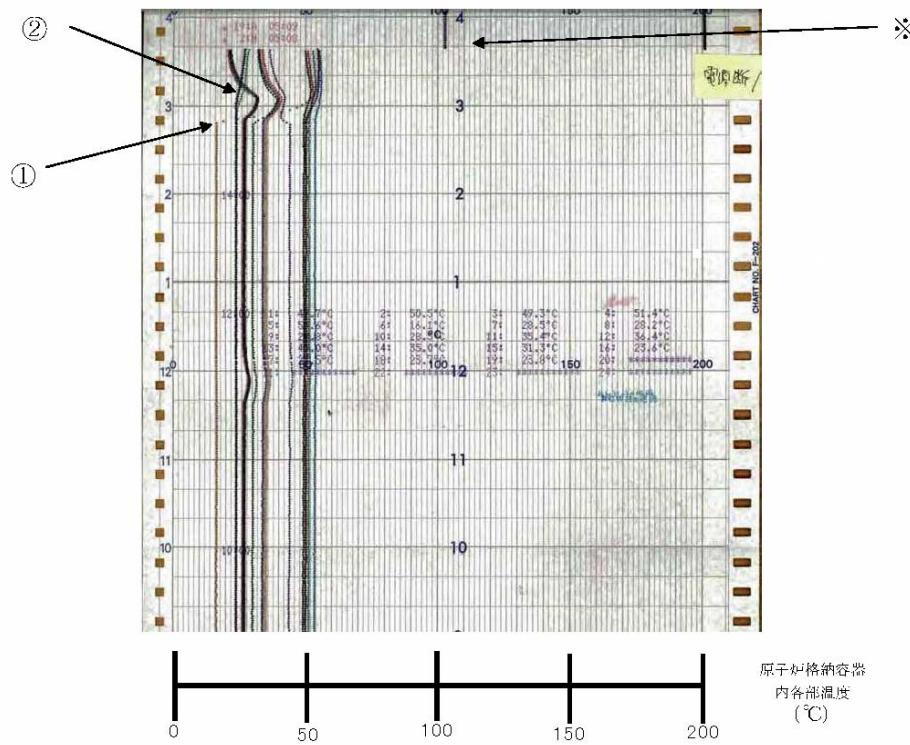
- ①14時47分 地震によるスクラム  
 ②電源喪失による格納容器空調停止、スクラムによる出力低下等に伴う格納容器内温度変化（配管破断等に起因する極端な温度上昇は認められず）  
 ※15時30分過ぎに津波の到来により記録計電源が喪失し、記録計が一旦停止したものと考えられる。

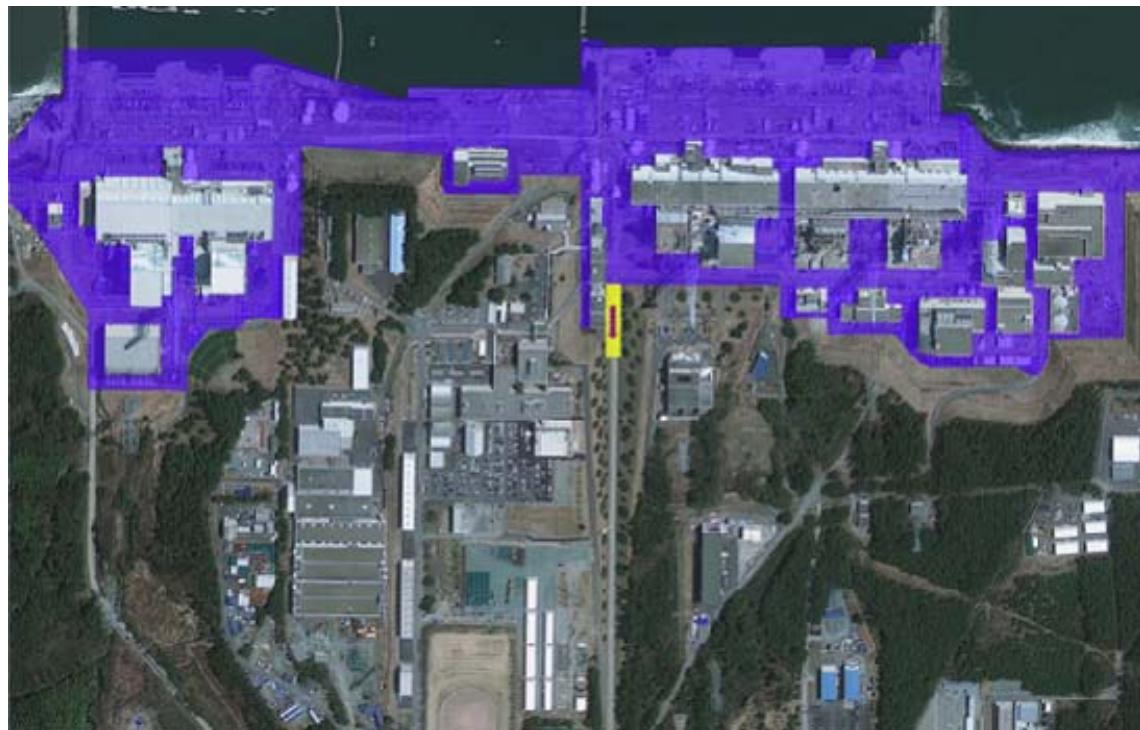
図 2.1-4 発電所構内浸水範囲

O.P.+10m 及び O.P.+13m の敷地にある主要建屋の周辺では、ほぼ全域が津波の週上を受け浸水したと考えられるが、主要建屋の外壁や柱等の構造躯体に有意な損傷は確認されていない。しかし、1～4 号機 T/B の東側（海側）を中心に、開口に取り付けられた扉やシャッター等の一部が津波により損傷した。また浸水によって、主要建屋の地上の開口（建屋の出入口や機器搬入口（ハッチ）、給排気口（ルーバー））や、敷地の地下に埋設されたトレーンチやダクトに接続する開口（ケーブルや配管の貫通口）の一部が建屋内への浸水経路になり、通路や階段室等を介して地下の広い範囲が浸水した。

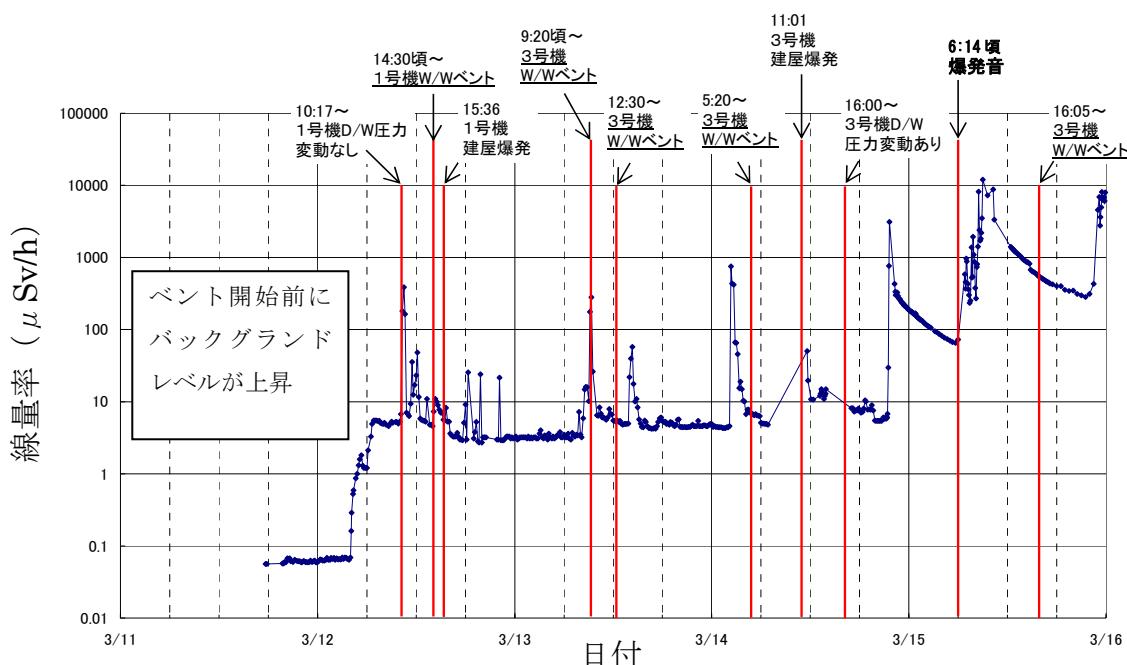
図2.8-1 福島第一原子力発電所 正門付近の線量率

線量率については、これらのベント操作の前後でバックグラウンドレベルに大きな変化はみられていない。しかし、3月12日の4時から7時頃にかけて上昇し、また、3月15日6時14分頃爆発音が確認され、その前後において線量率のバックグラウンドが上昇している。

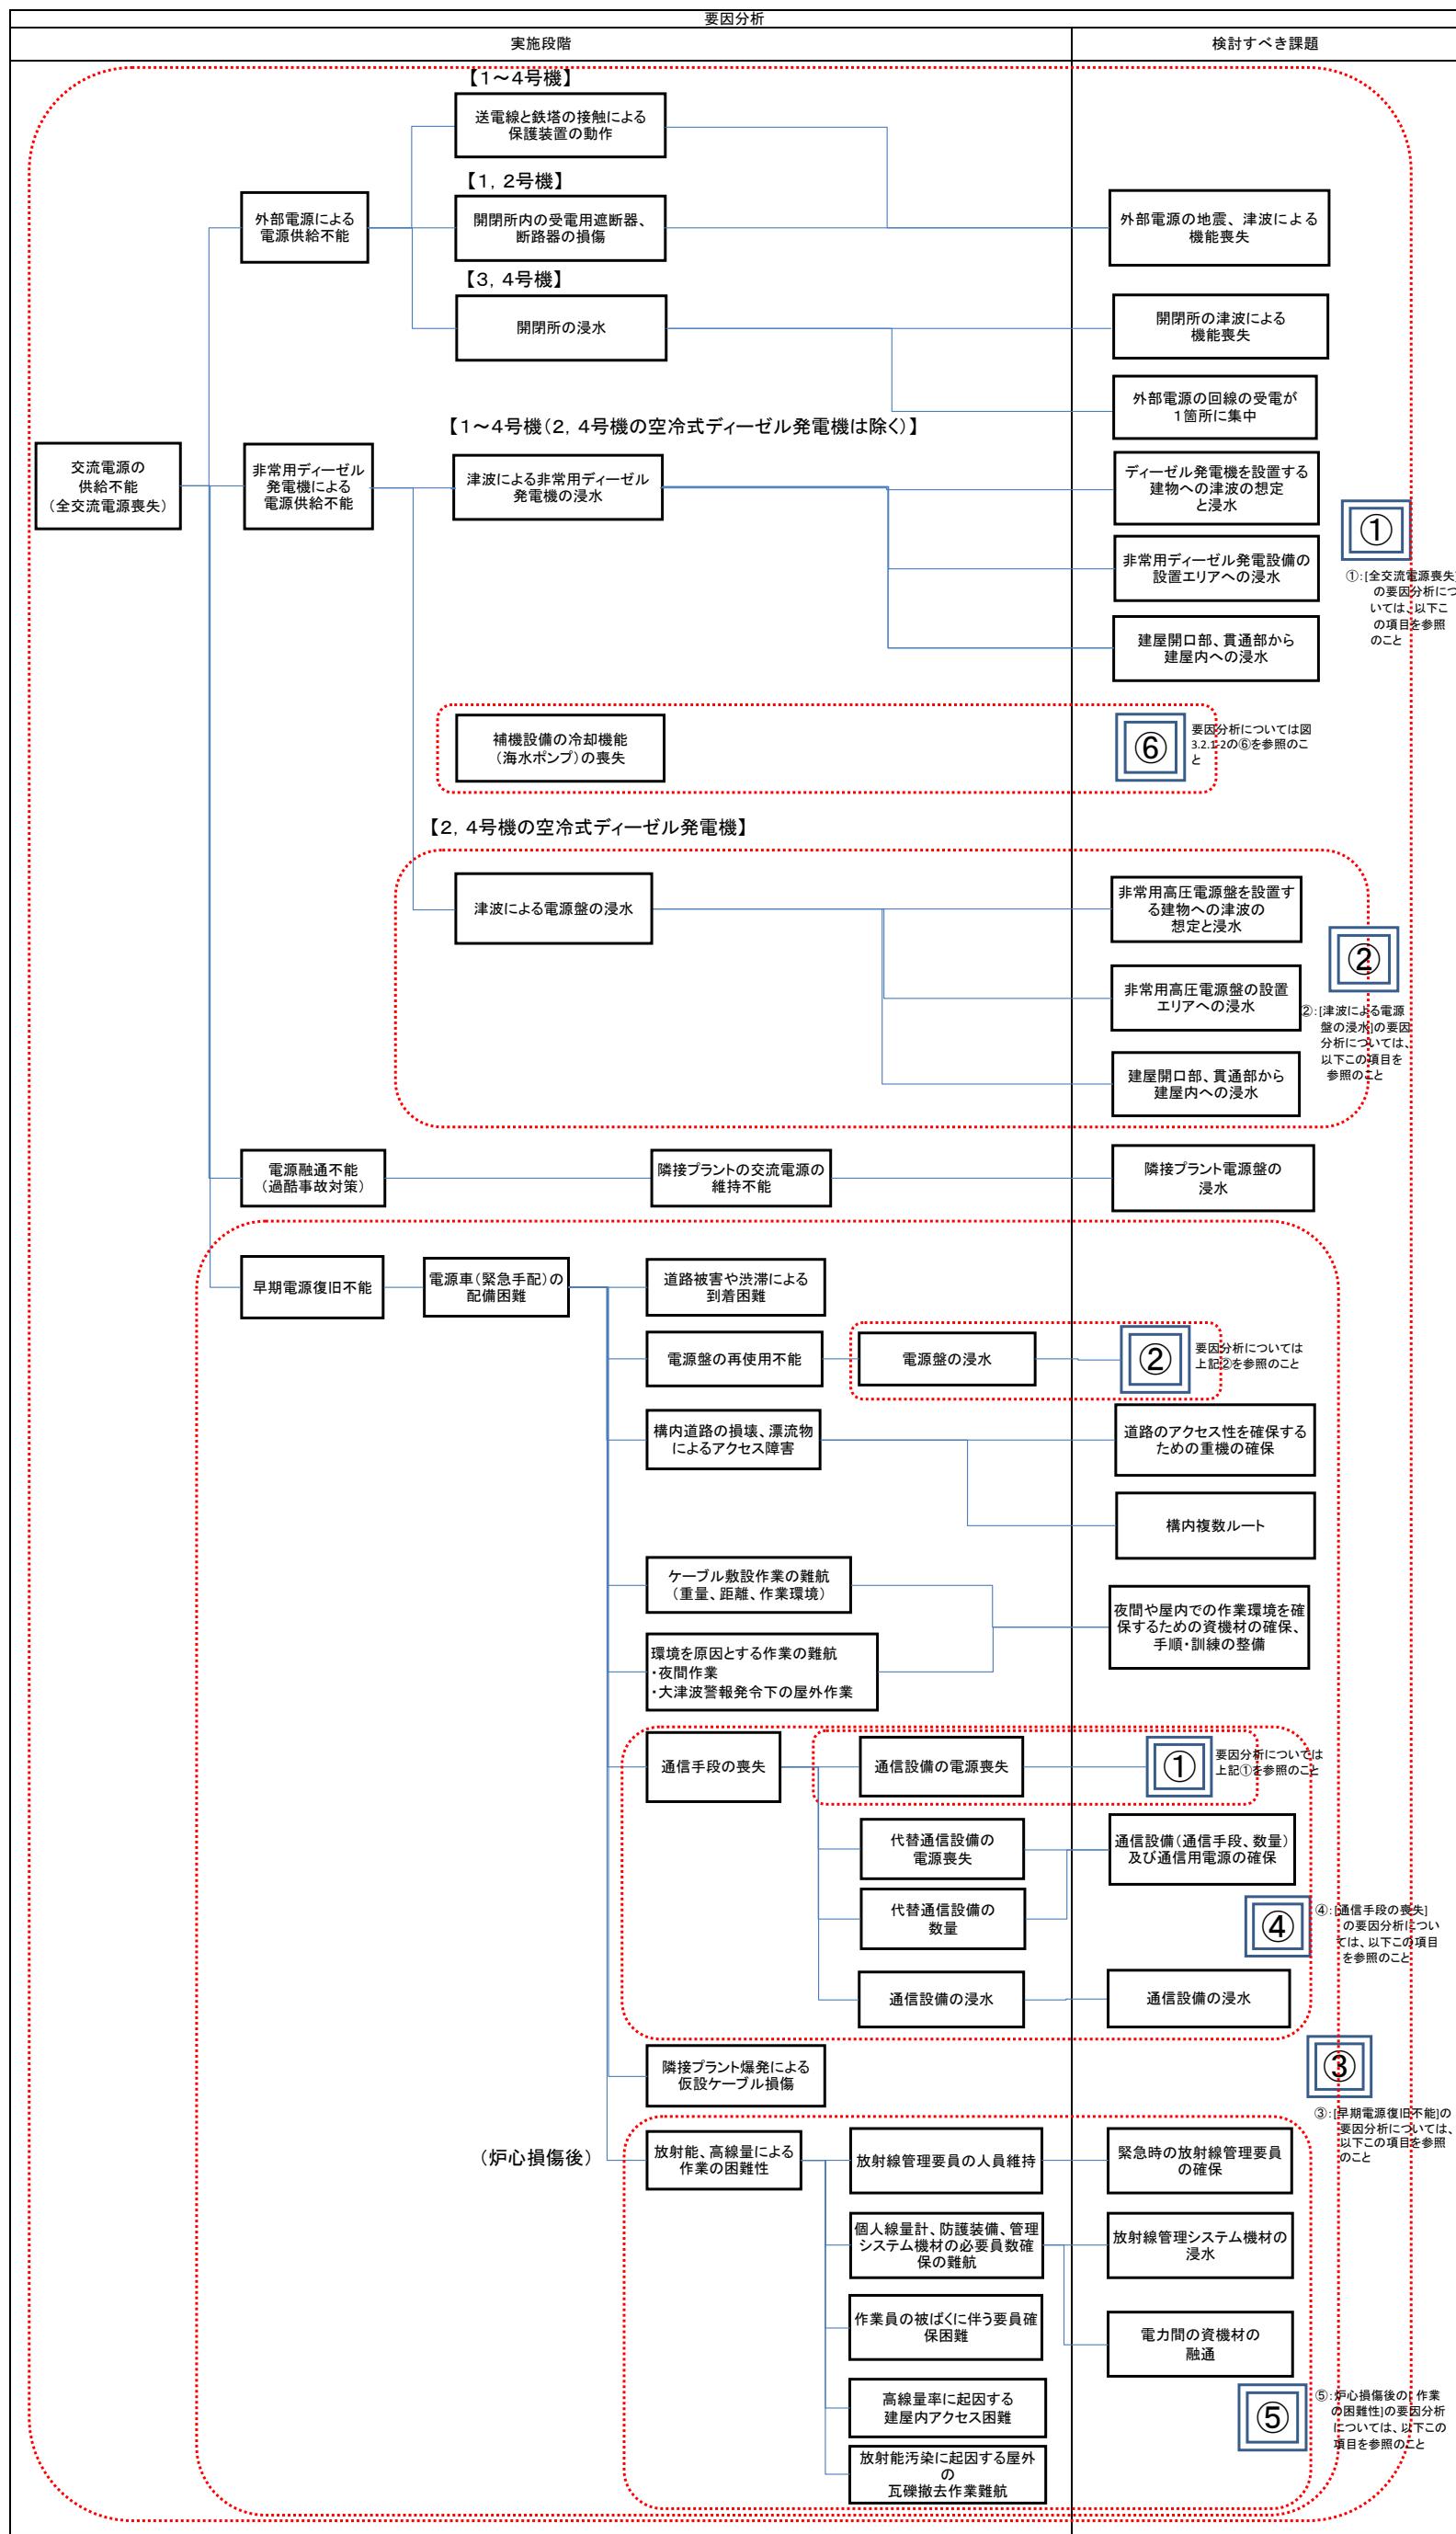
図 3.2.1-1 交流電源供給不能 原因分析

交流電源の供給ができなかった設備面・運用面からの原因是、外部電源による電源供給の不能、非常用DGによる電源供給不能、電源融通不能、及び早期電源復旧不能が挙げられる。

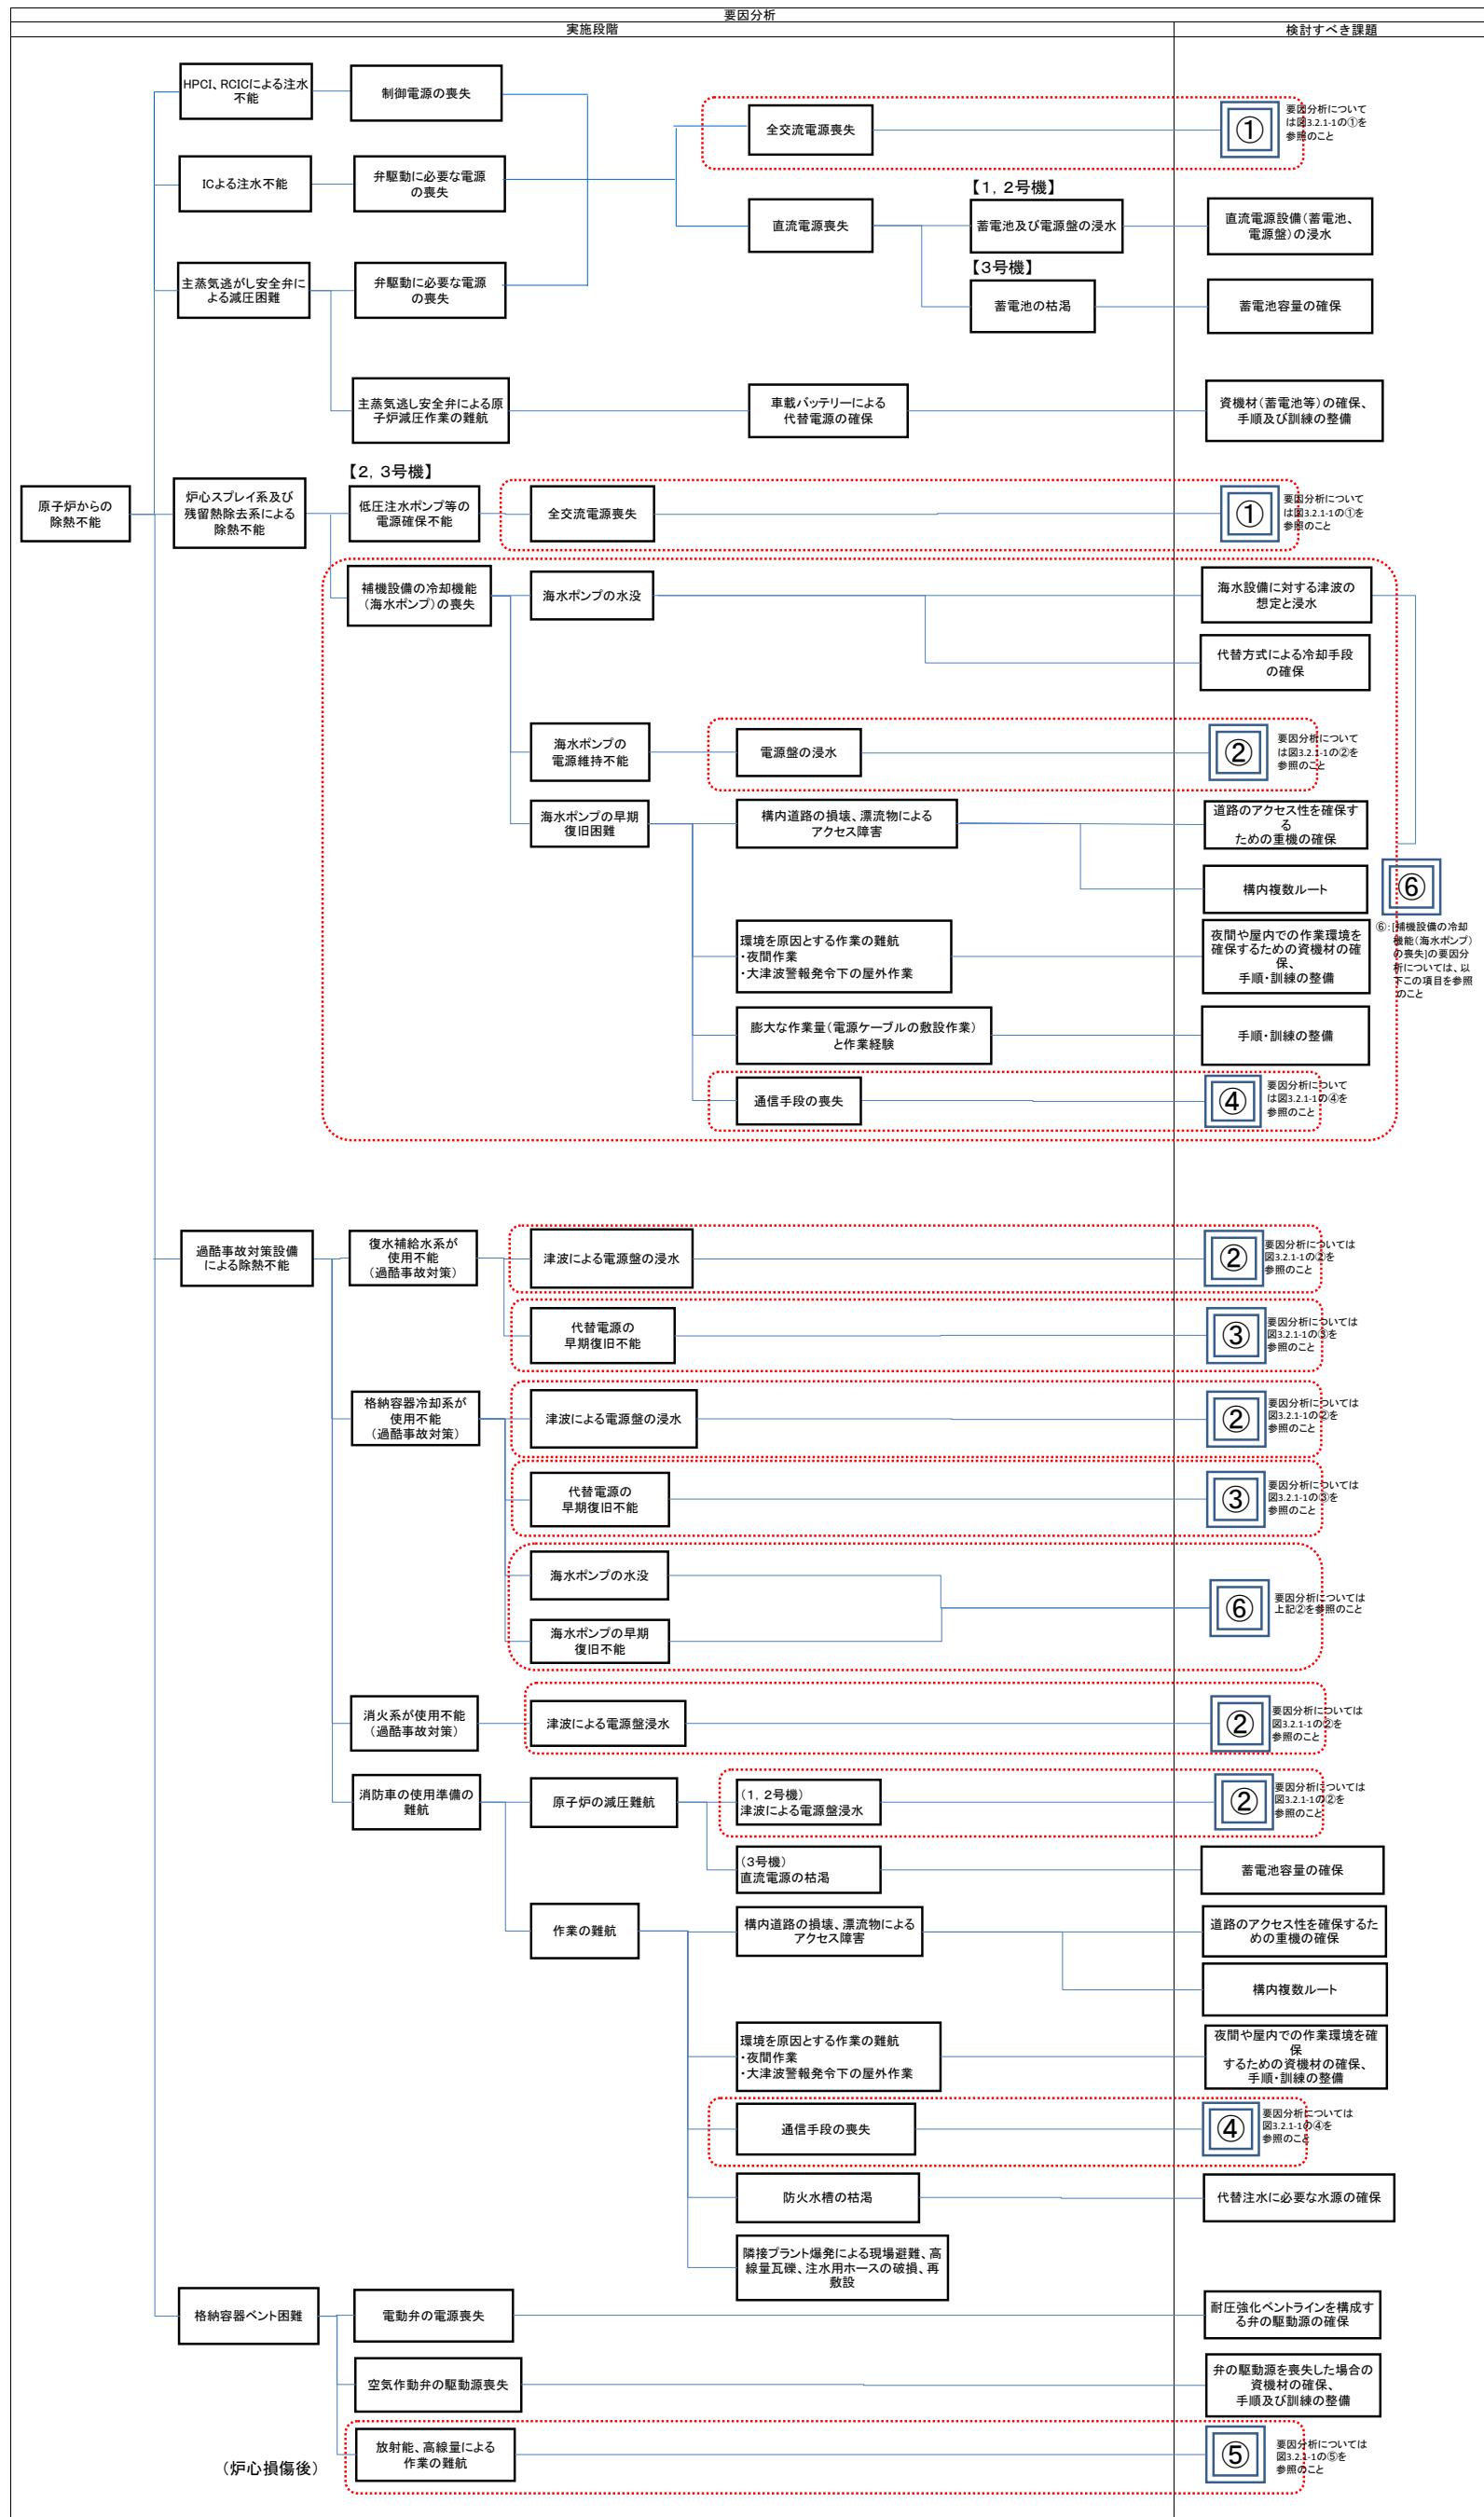
図3.2.1-2 原子炉からの除熱不能 原因分析

原子炉からの除熱が不能となった設備面、運用面からの原因として、SRVに

による減圧困難、CS 及び RHR による除熱不能、過酷事故対策設備（代替注水設備）による除熱不能、及び格納容器ベント困難が挙げられる。

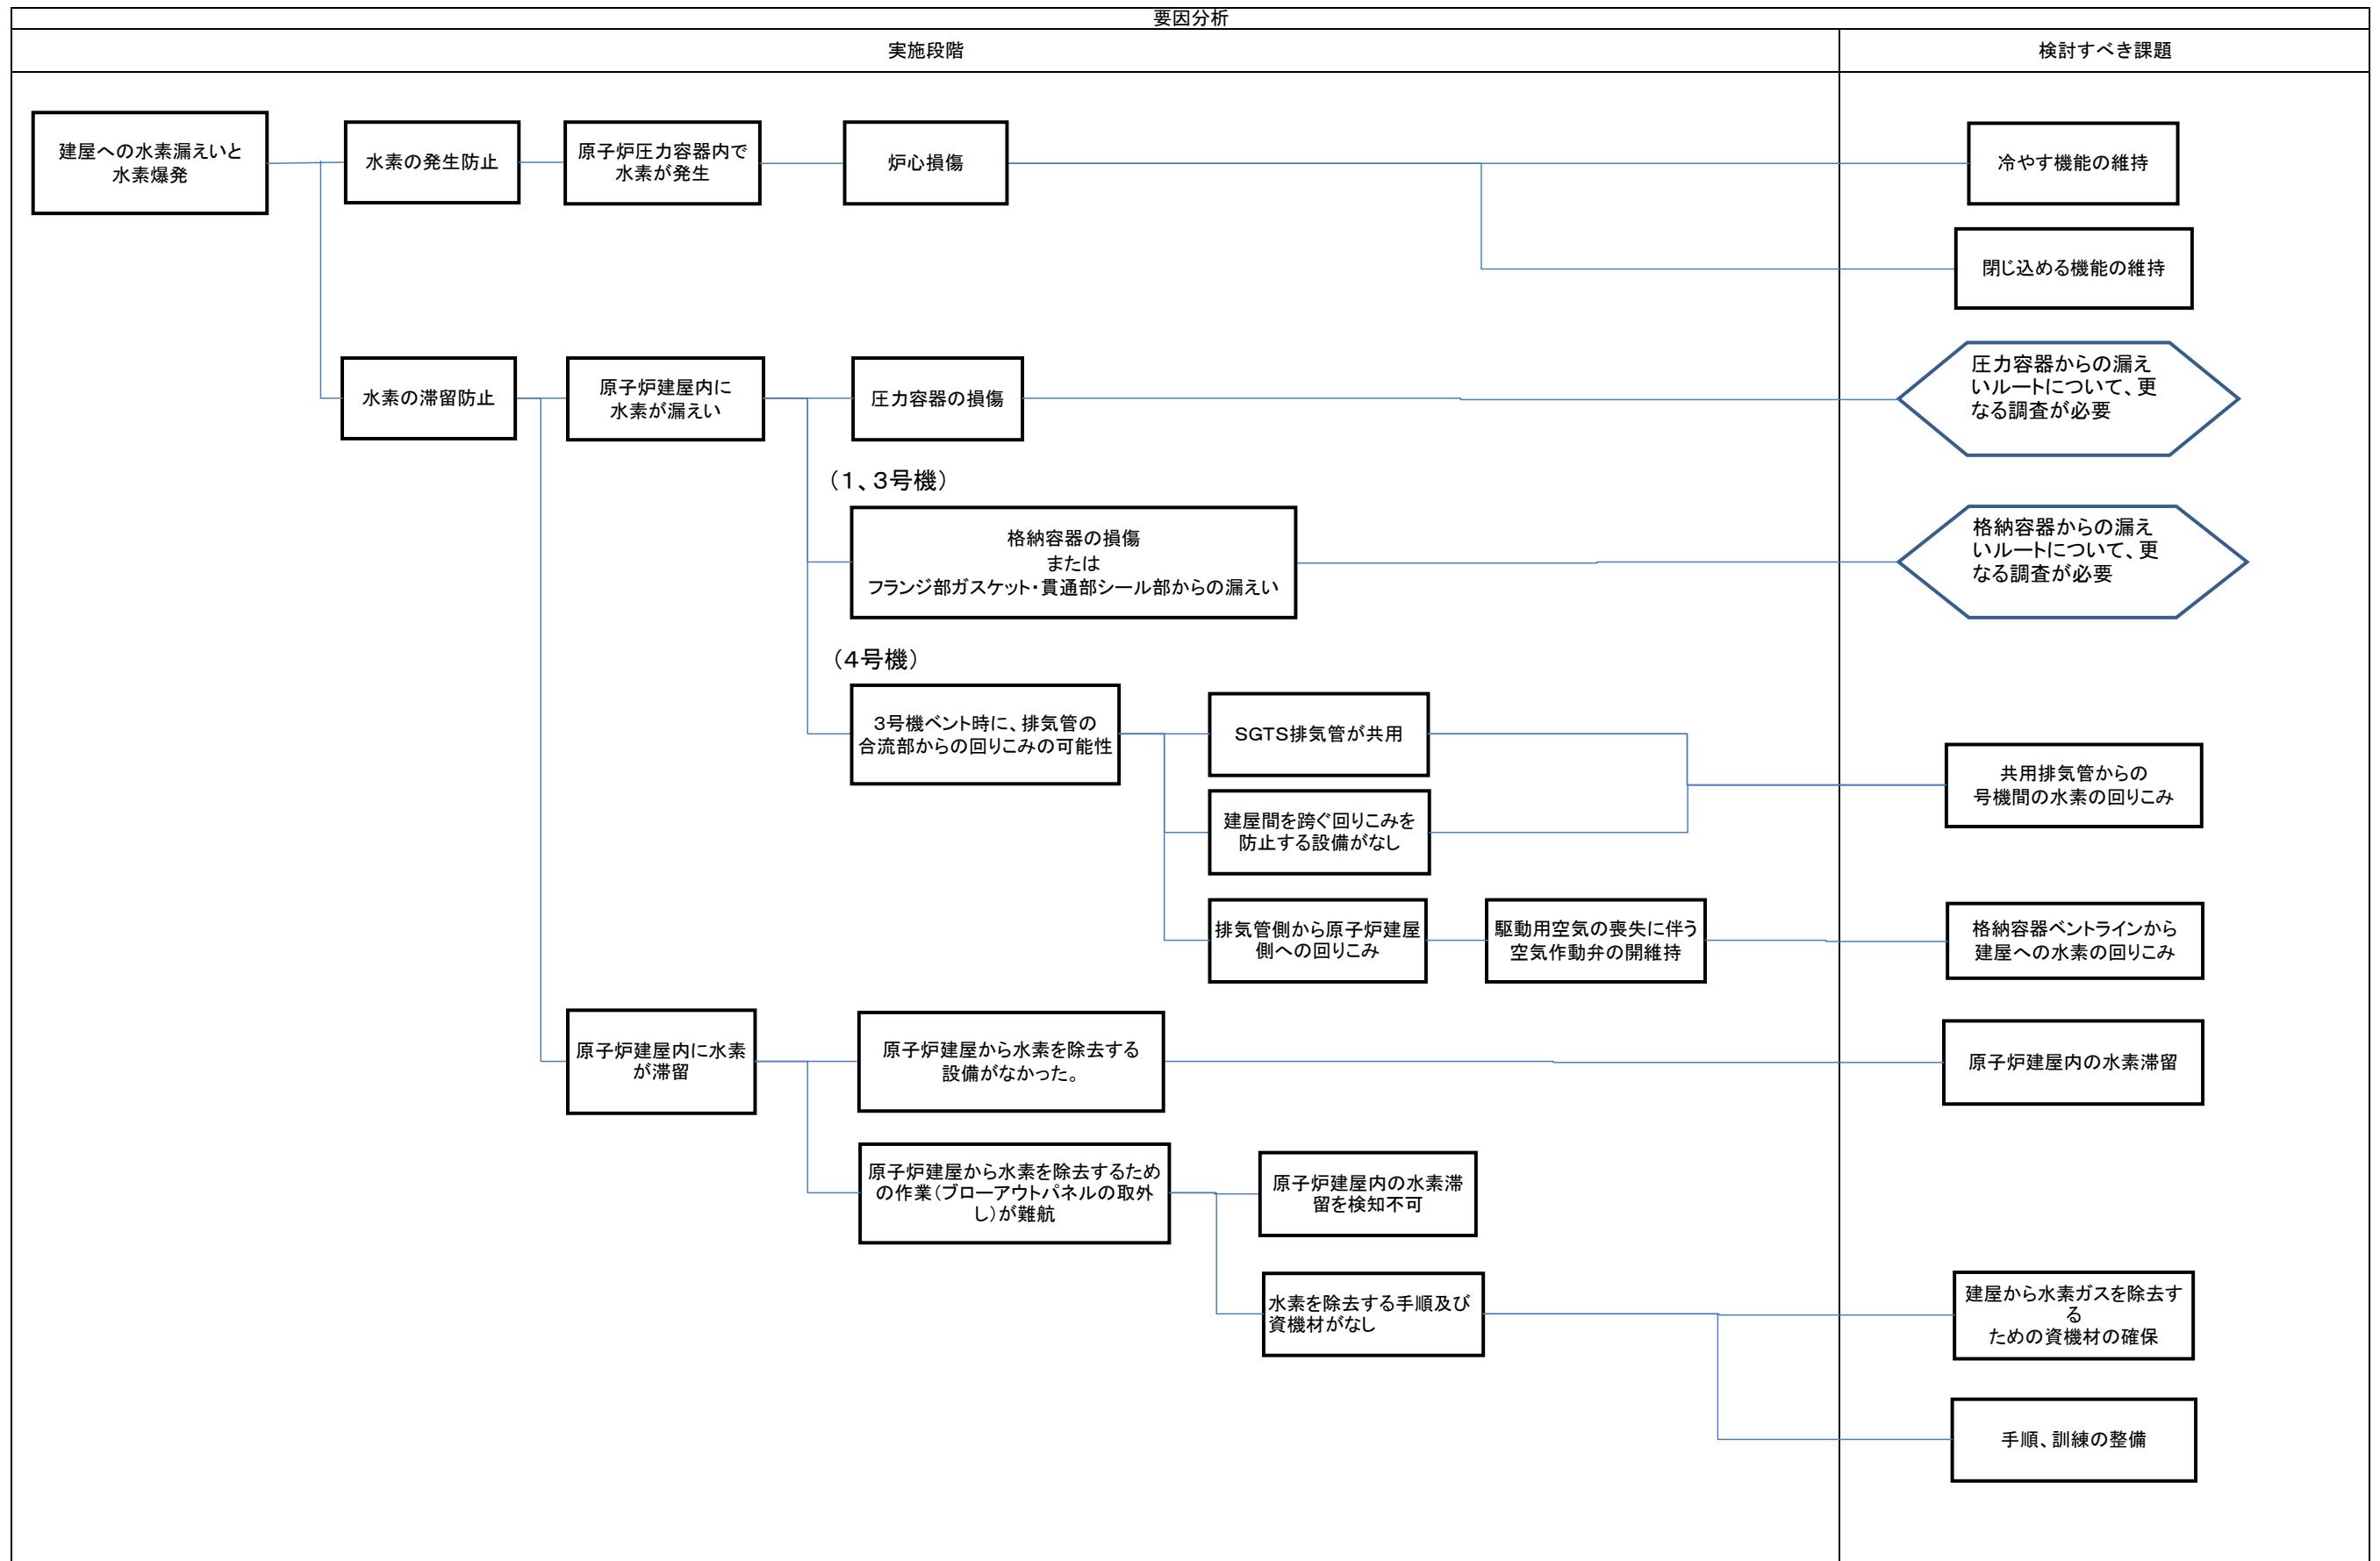
図3.2.1-3 建屋への水素漏えいと水素爆発 原因分析

これらのことから、炉心損傷等による水素発生の場合の建屋への水素漏えいと水素爆発を防止するための課題として、以下が挙げられる。

- ・ 排気筒を共有する号機間での水素の回りこみ
- ・ 格納容器ベントラインから原子炉建屋への回りこみ
- ・ 原子炉建屋内の水素滞留
- ・ 建屋から水素ガスを除去するための資器材の確保
- ・ 手順、訓練の整備
