# 東京電力（株）福島第一原子力発電所の 事故の検討と対策の提言

平成 23 年 10 月

日本原子力技術協会

福島第一原子力発電所事故調査検討会

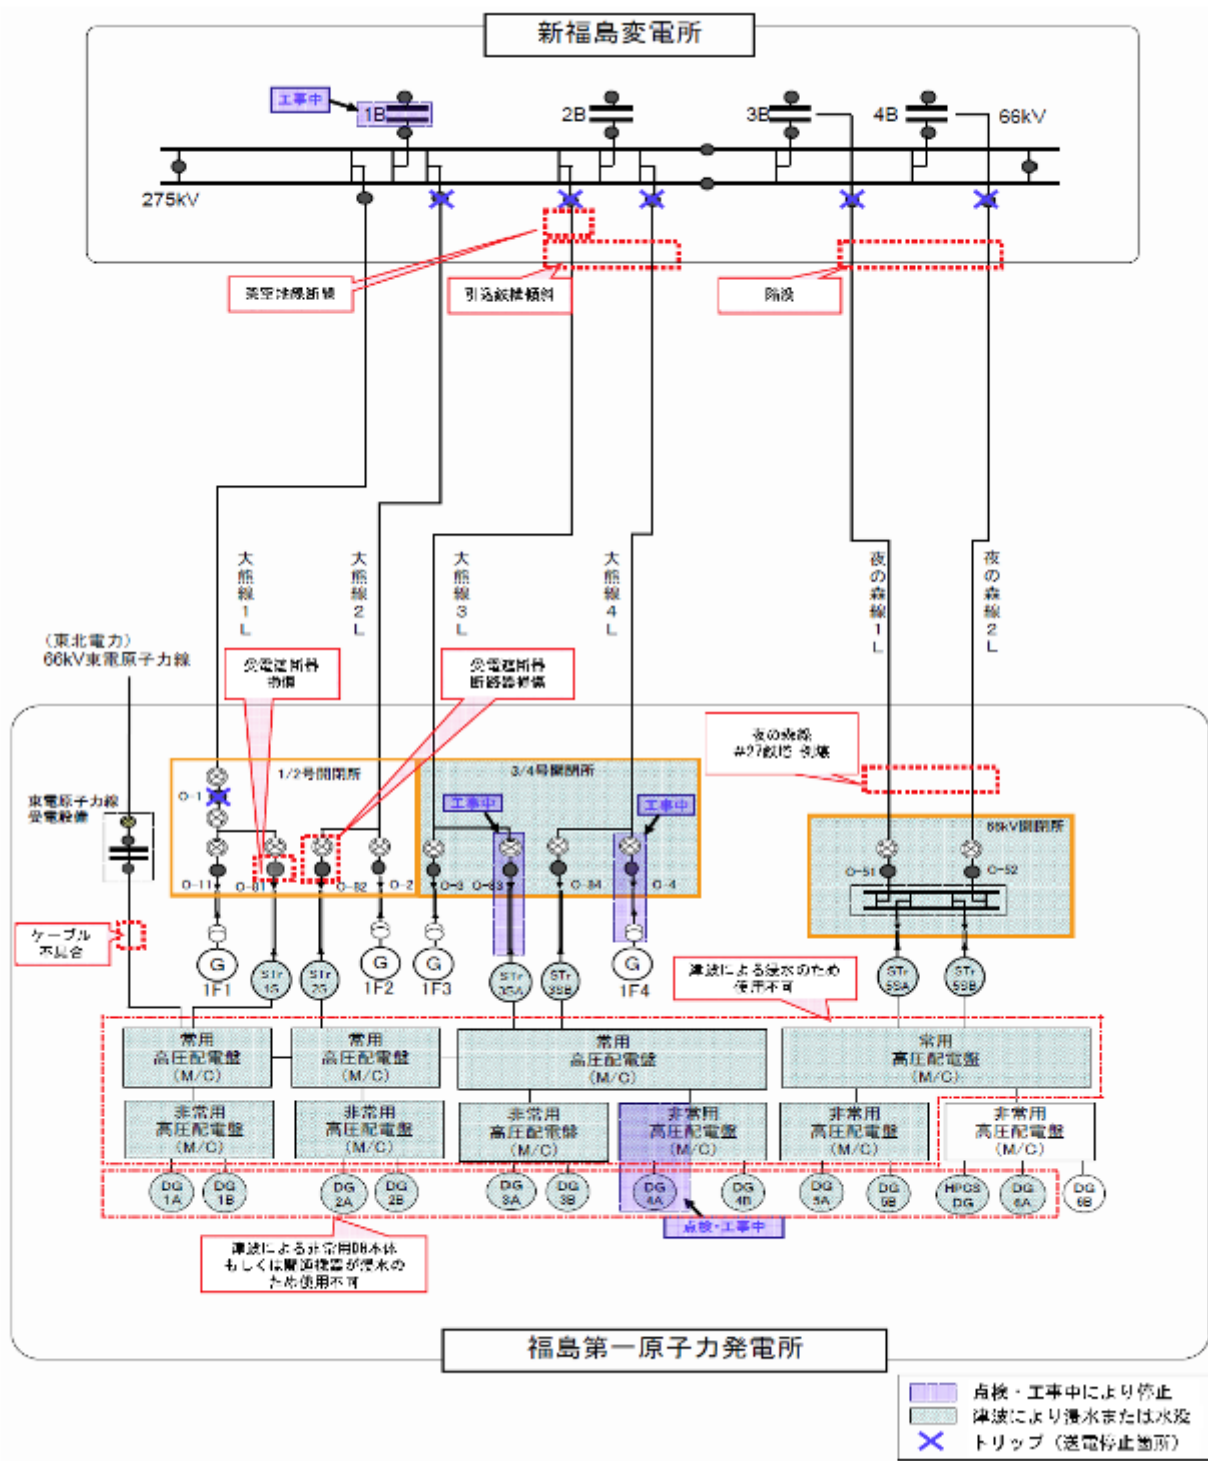
図 2.1-2 外部電源系統概略図（地震後、津波前）

地震により、1、2 号機の開閉所の遮断器等が損傷し、東北電力からの東電原子力線のケーブルも損傷した。3、4 号機は、新福島変電所側の 3 号線及び 4 号線の設備が損傷した。また、5、6 号機は、開閉所に接続する送電鉄塔 1 本が倒壊した。これらの結果、1 号機から 6 号機までの全ての外部電源が失われた。

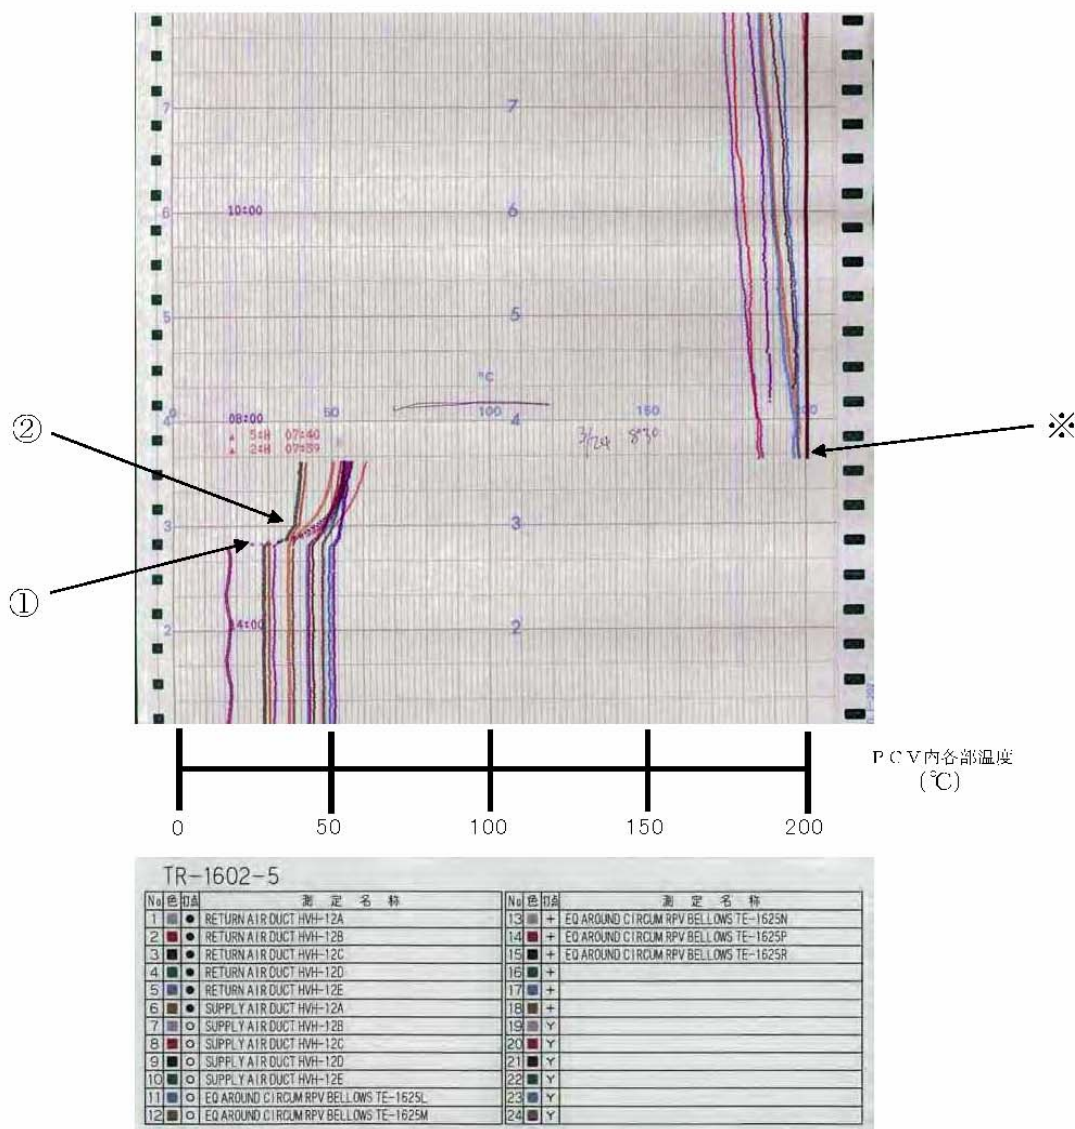
図 2.1-4-1 1号機原子炉格納容器内各部温度

①14時46分 地震によるスクラム

②電源喪失による格納容器空調停止に伴うP C Vの温度上昇（配管破断等起因する極端な温度上昇は認められず）

※15時30分過ぎに津波の到来により記録計電源が喪失し記録計が一旦停止。3月24日に記録計電源復旧に伴い記録再開。

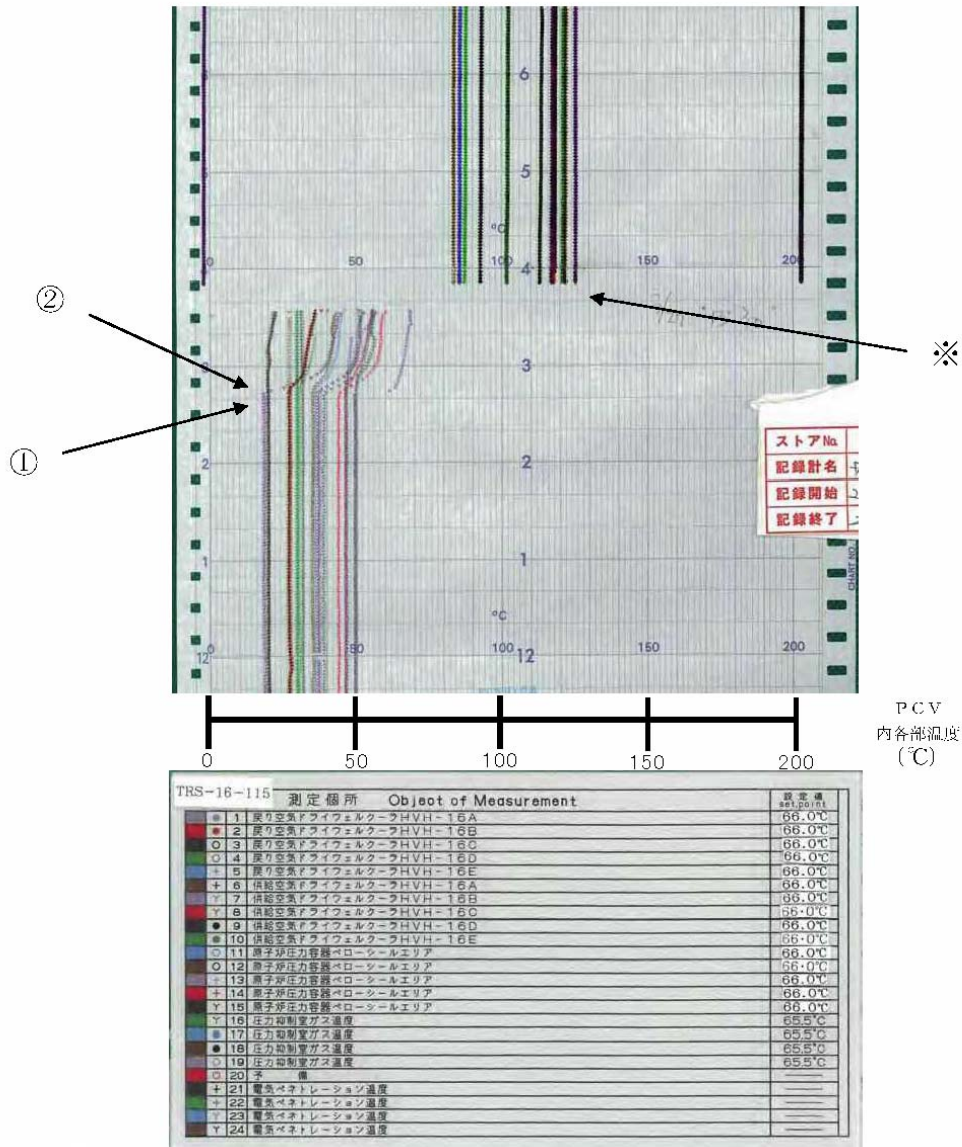
図 2.1-4-2 2号機原子炉格納容器内各部温度

①14時47分 地震によるスクラム

②電源喪失による格納容器空調停止に伴うPCVの温度上昇（配管破断等に起因する極端な温度上昇は認められず）

※15時30分過ぎに津波が到来したと想定される。津波の影響により正確な指示をしていないことも想定される。ただし、記録計は直流電源があったことからその後も暫く記録を続けた。

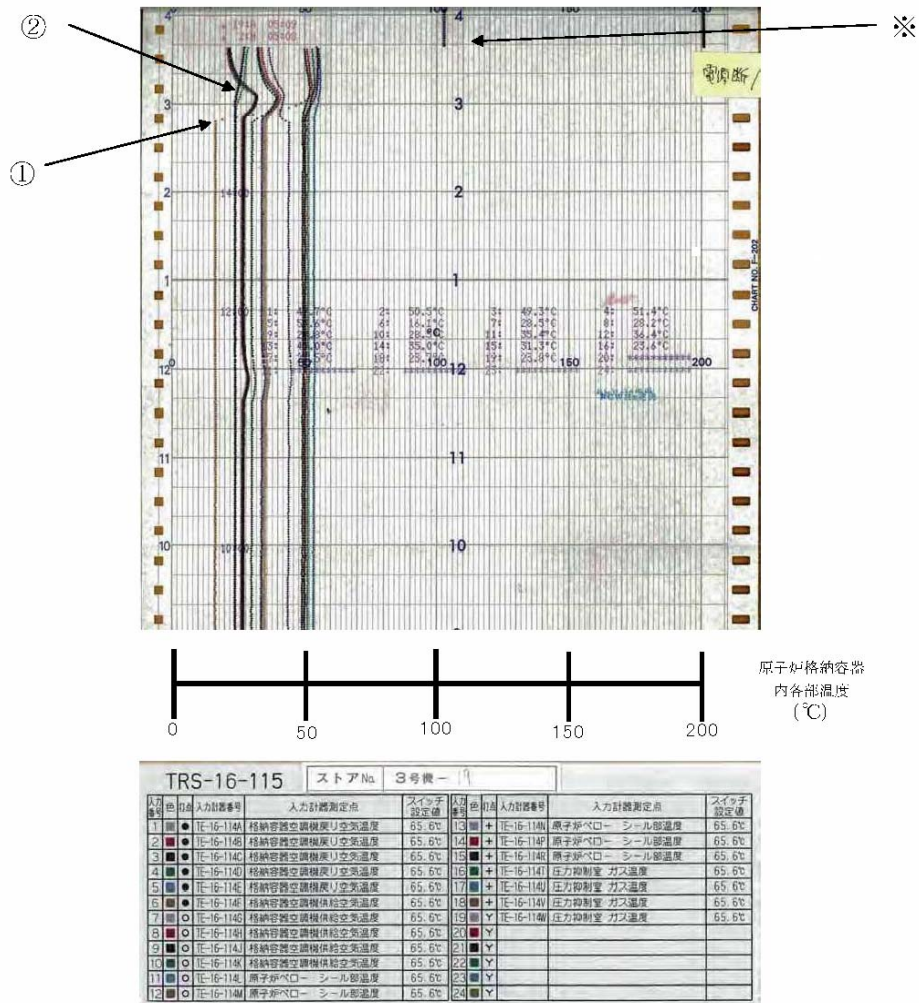
①14時47分 地震によるスクラム

②電源喪失による格納容器空調停止、スクラムによる出力低下等に伴う格納容器内温度変化（配管破断等に起因する極端な温度上昇は認められず）

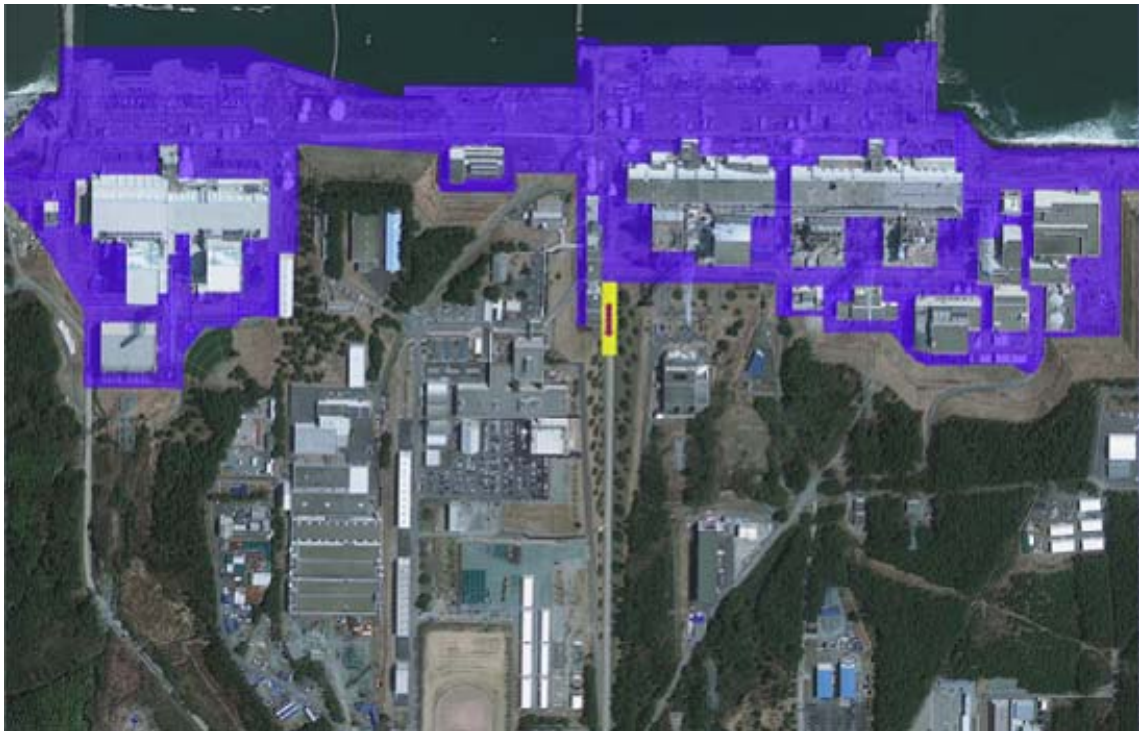
図 2.1-4 発電所構内浸水範囲

O.P.+10m 及び O.P.+13m の敷地にある主要建屋の周辺では、ほぼ全域が津波の遡上を受け浸水したと考えられるが、主要建屋の外壁や柱等の構造躯体に有意な損傷は確認されていない。しかし、1～4 号機 T/B の東側（海側）を中心に、開口に取り付けられた扉やシャッター等の一部が津波により損傷した。また浸水によって、主要建屋の地上の開口（建屋の出入口や機器搬入口（ハッチ）、給排気口（ルーバ））や、敷地の地下に埋設されたトレンチやダクトに接続する開口（ケーブルや配管の貫通口）の一部が建屋内への浸水経路になり、通路や階段室等を介して地下の広い範囲が浸水した。

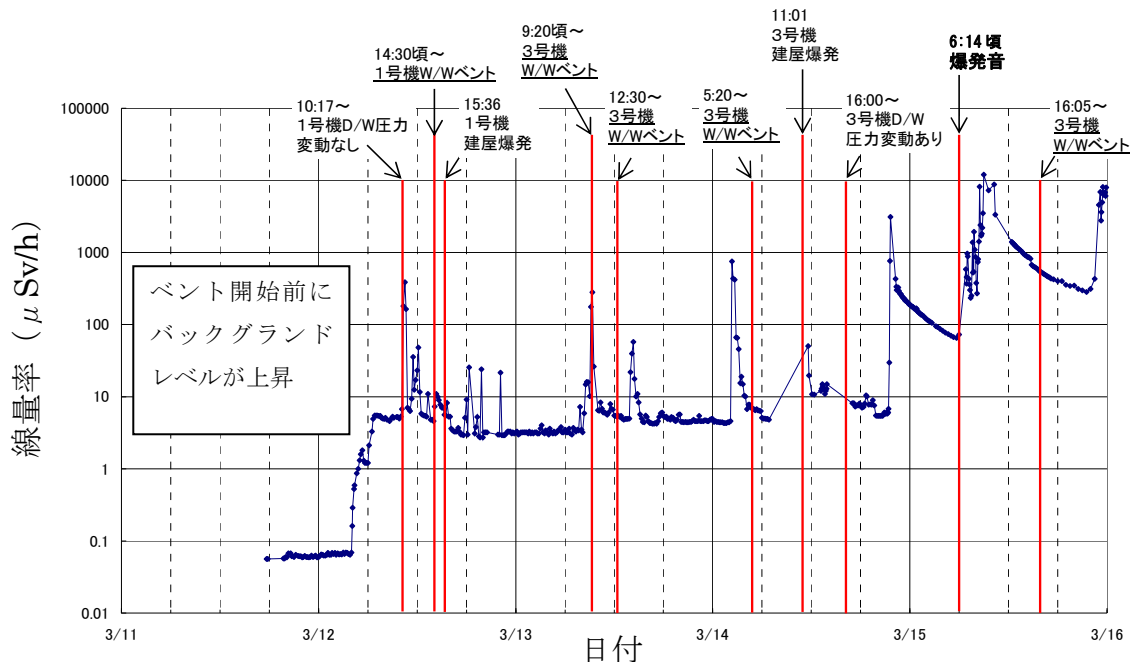
図 2.8-1 福島第一原子力発電所 正門付近の線量率

線量率については、これらのベント操作の前後でバックグランドレベルに大きな変化はみられていない。しかし、3 月 12 日の 4 時から 7 時頃に掛けて上昇し、また、3 月 15 日 6 時 14 分頃爆発音が確認され、その前後において線量率のバックグランドが上昇している。

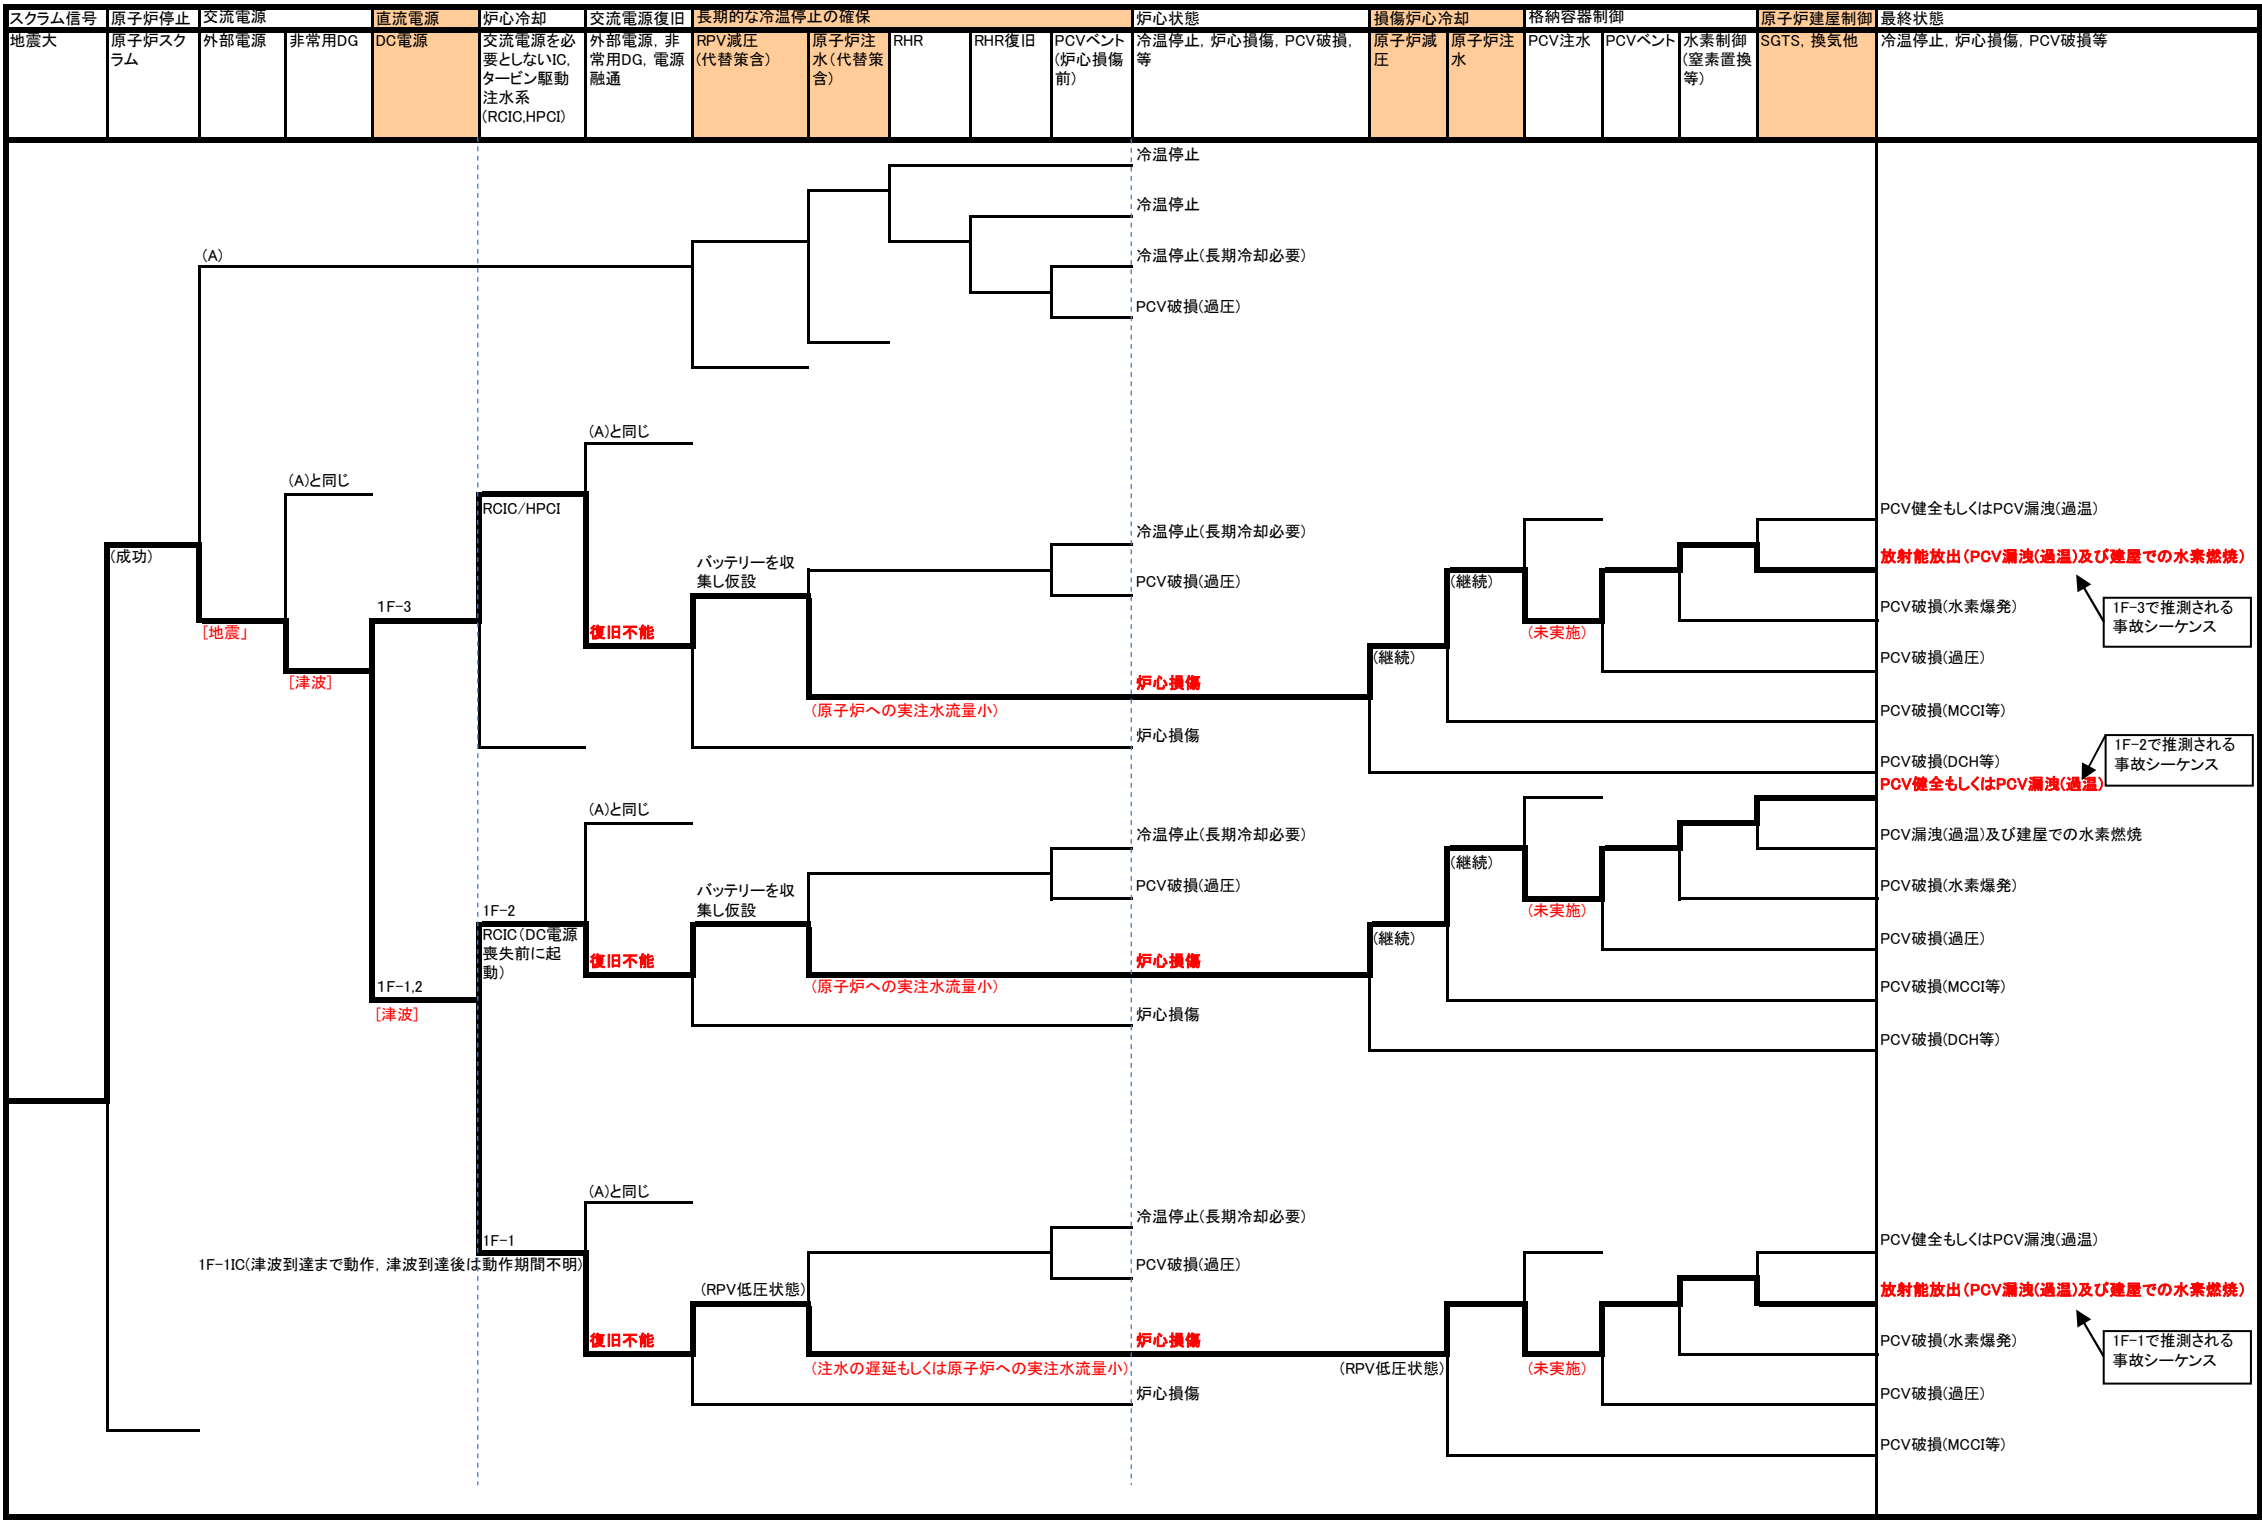
図3. 1-1 福島第一原子力発電所1号機～3号機事象進展イベントツリー

1 号機は、地震により外部電源が喪失し、さらに津波により非常用 DG が喪失したことにより全交流電源が喪失した。さらに、直流電源も喪失した。津波到来までは IC が動作していたことが確認されている。津波到来以降、炉心損傷に至ったと推定される。その後、炉心から発生した水素が、格納容器から原子炉建屋へ漏れ、水素爆発が起こり環境へ放射能が放出されたものと推定される。

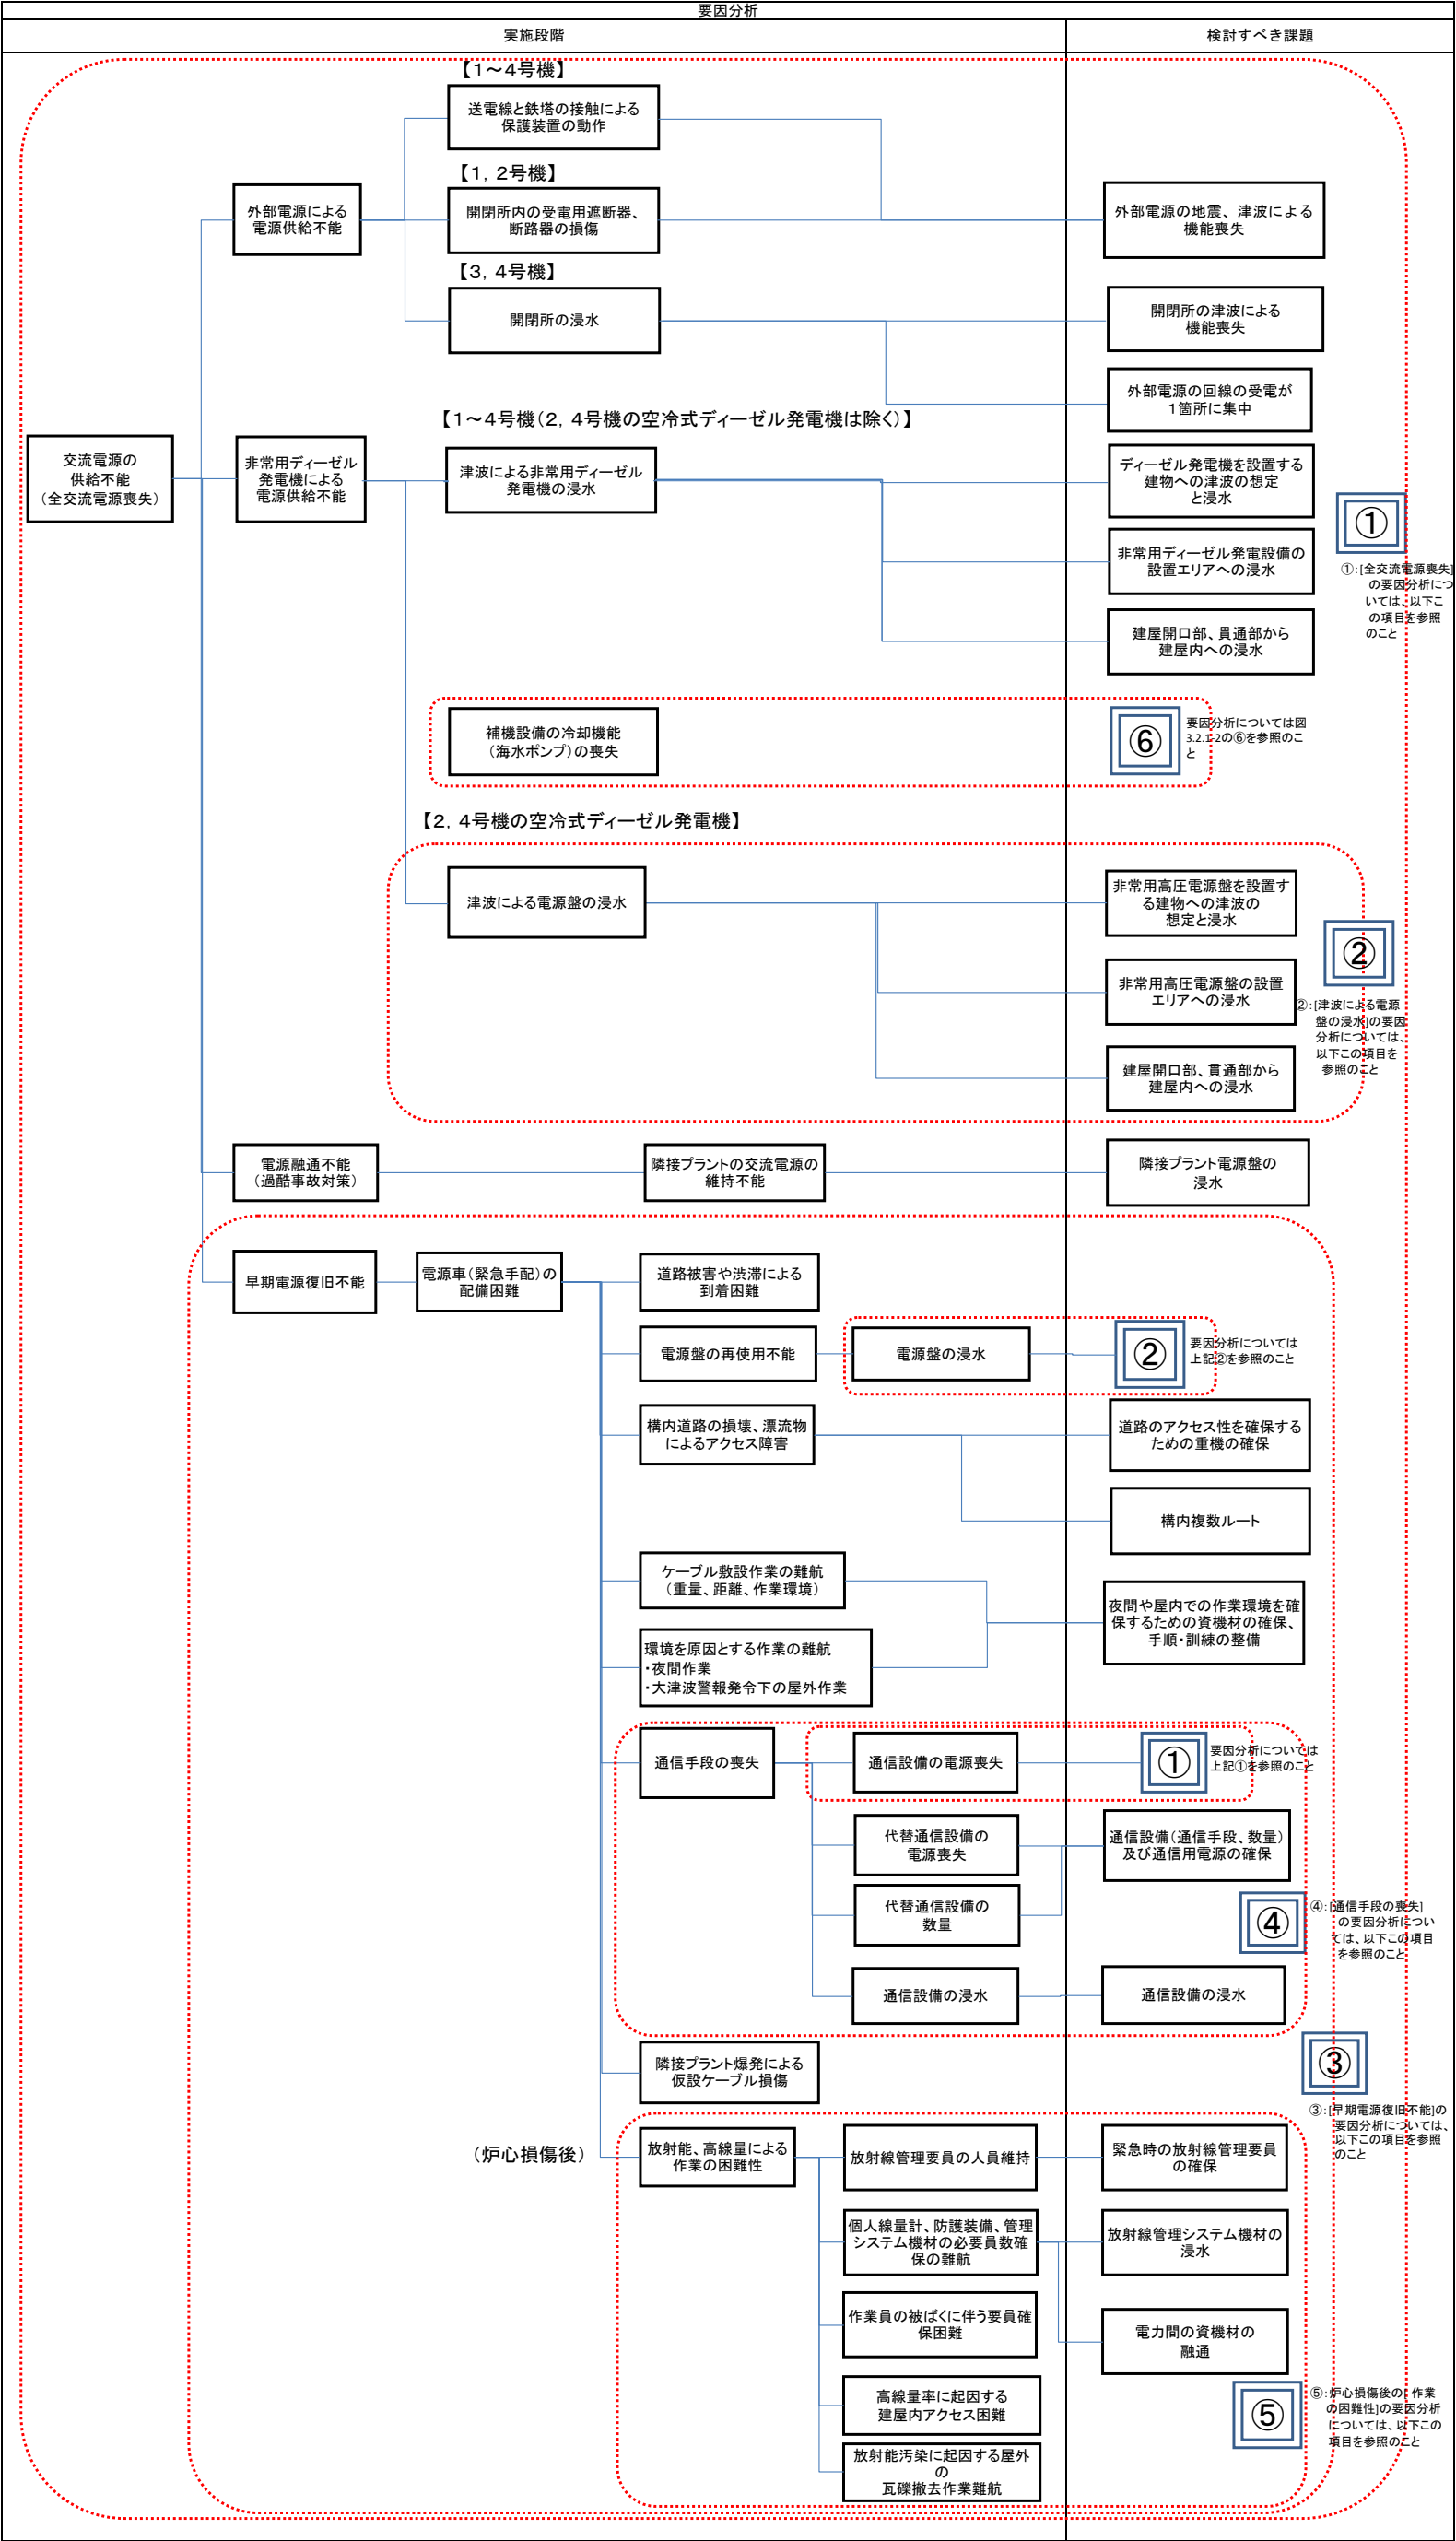
図 3.2.1-1 交流電源供給不能 原因分析

交流電源の供給ができなかった設備面・運用面からの原因は、外部電源による電源供給の不能、非常用 DG による電源供給不能、電源融通不能、及び早期電源復旧不能が挙げられる。

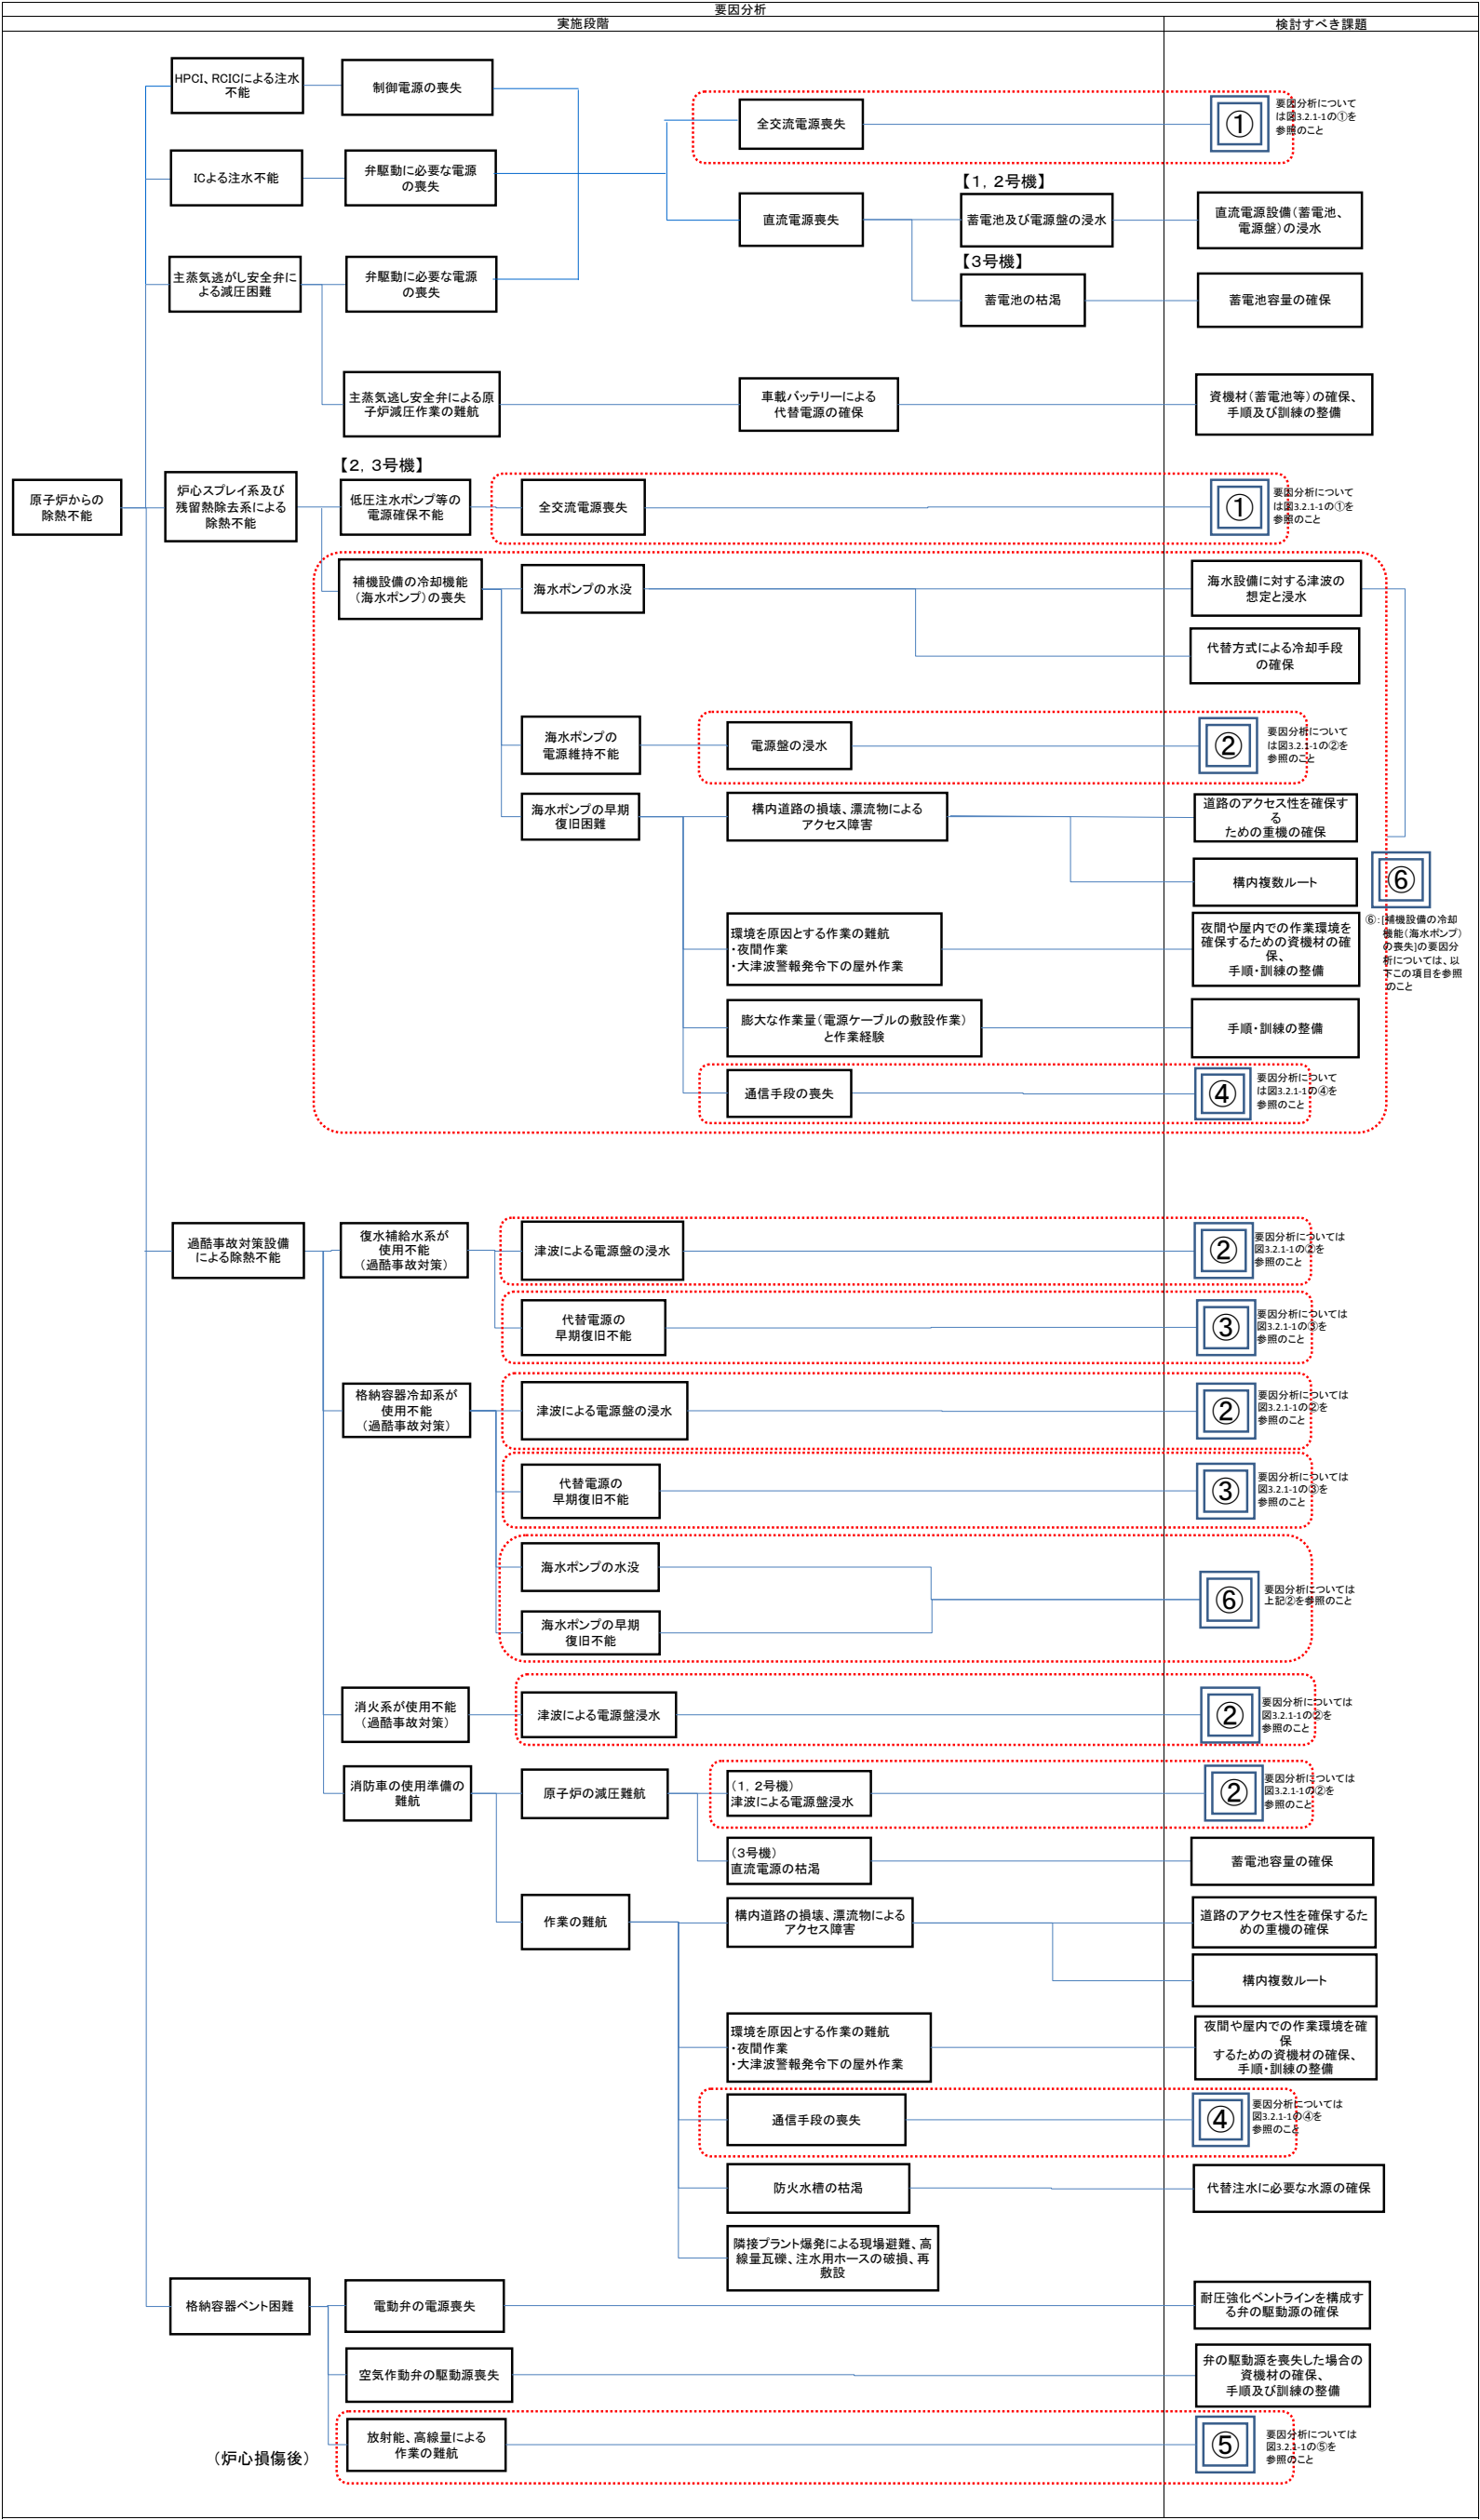
図 3.2.1-2 原子炉からの除熱不能 原因分析

原子炉からの除熱が不能となった設備面、運用面からの原因として、SRV に

よる減圧困難、CS 及び RHR による除熱不能、過酷事故対策設備（代替注水設備）による除熱不能、及び格納容器ベント困難が挙げられる。

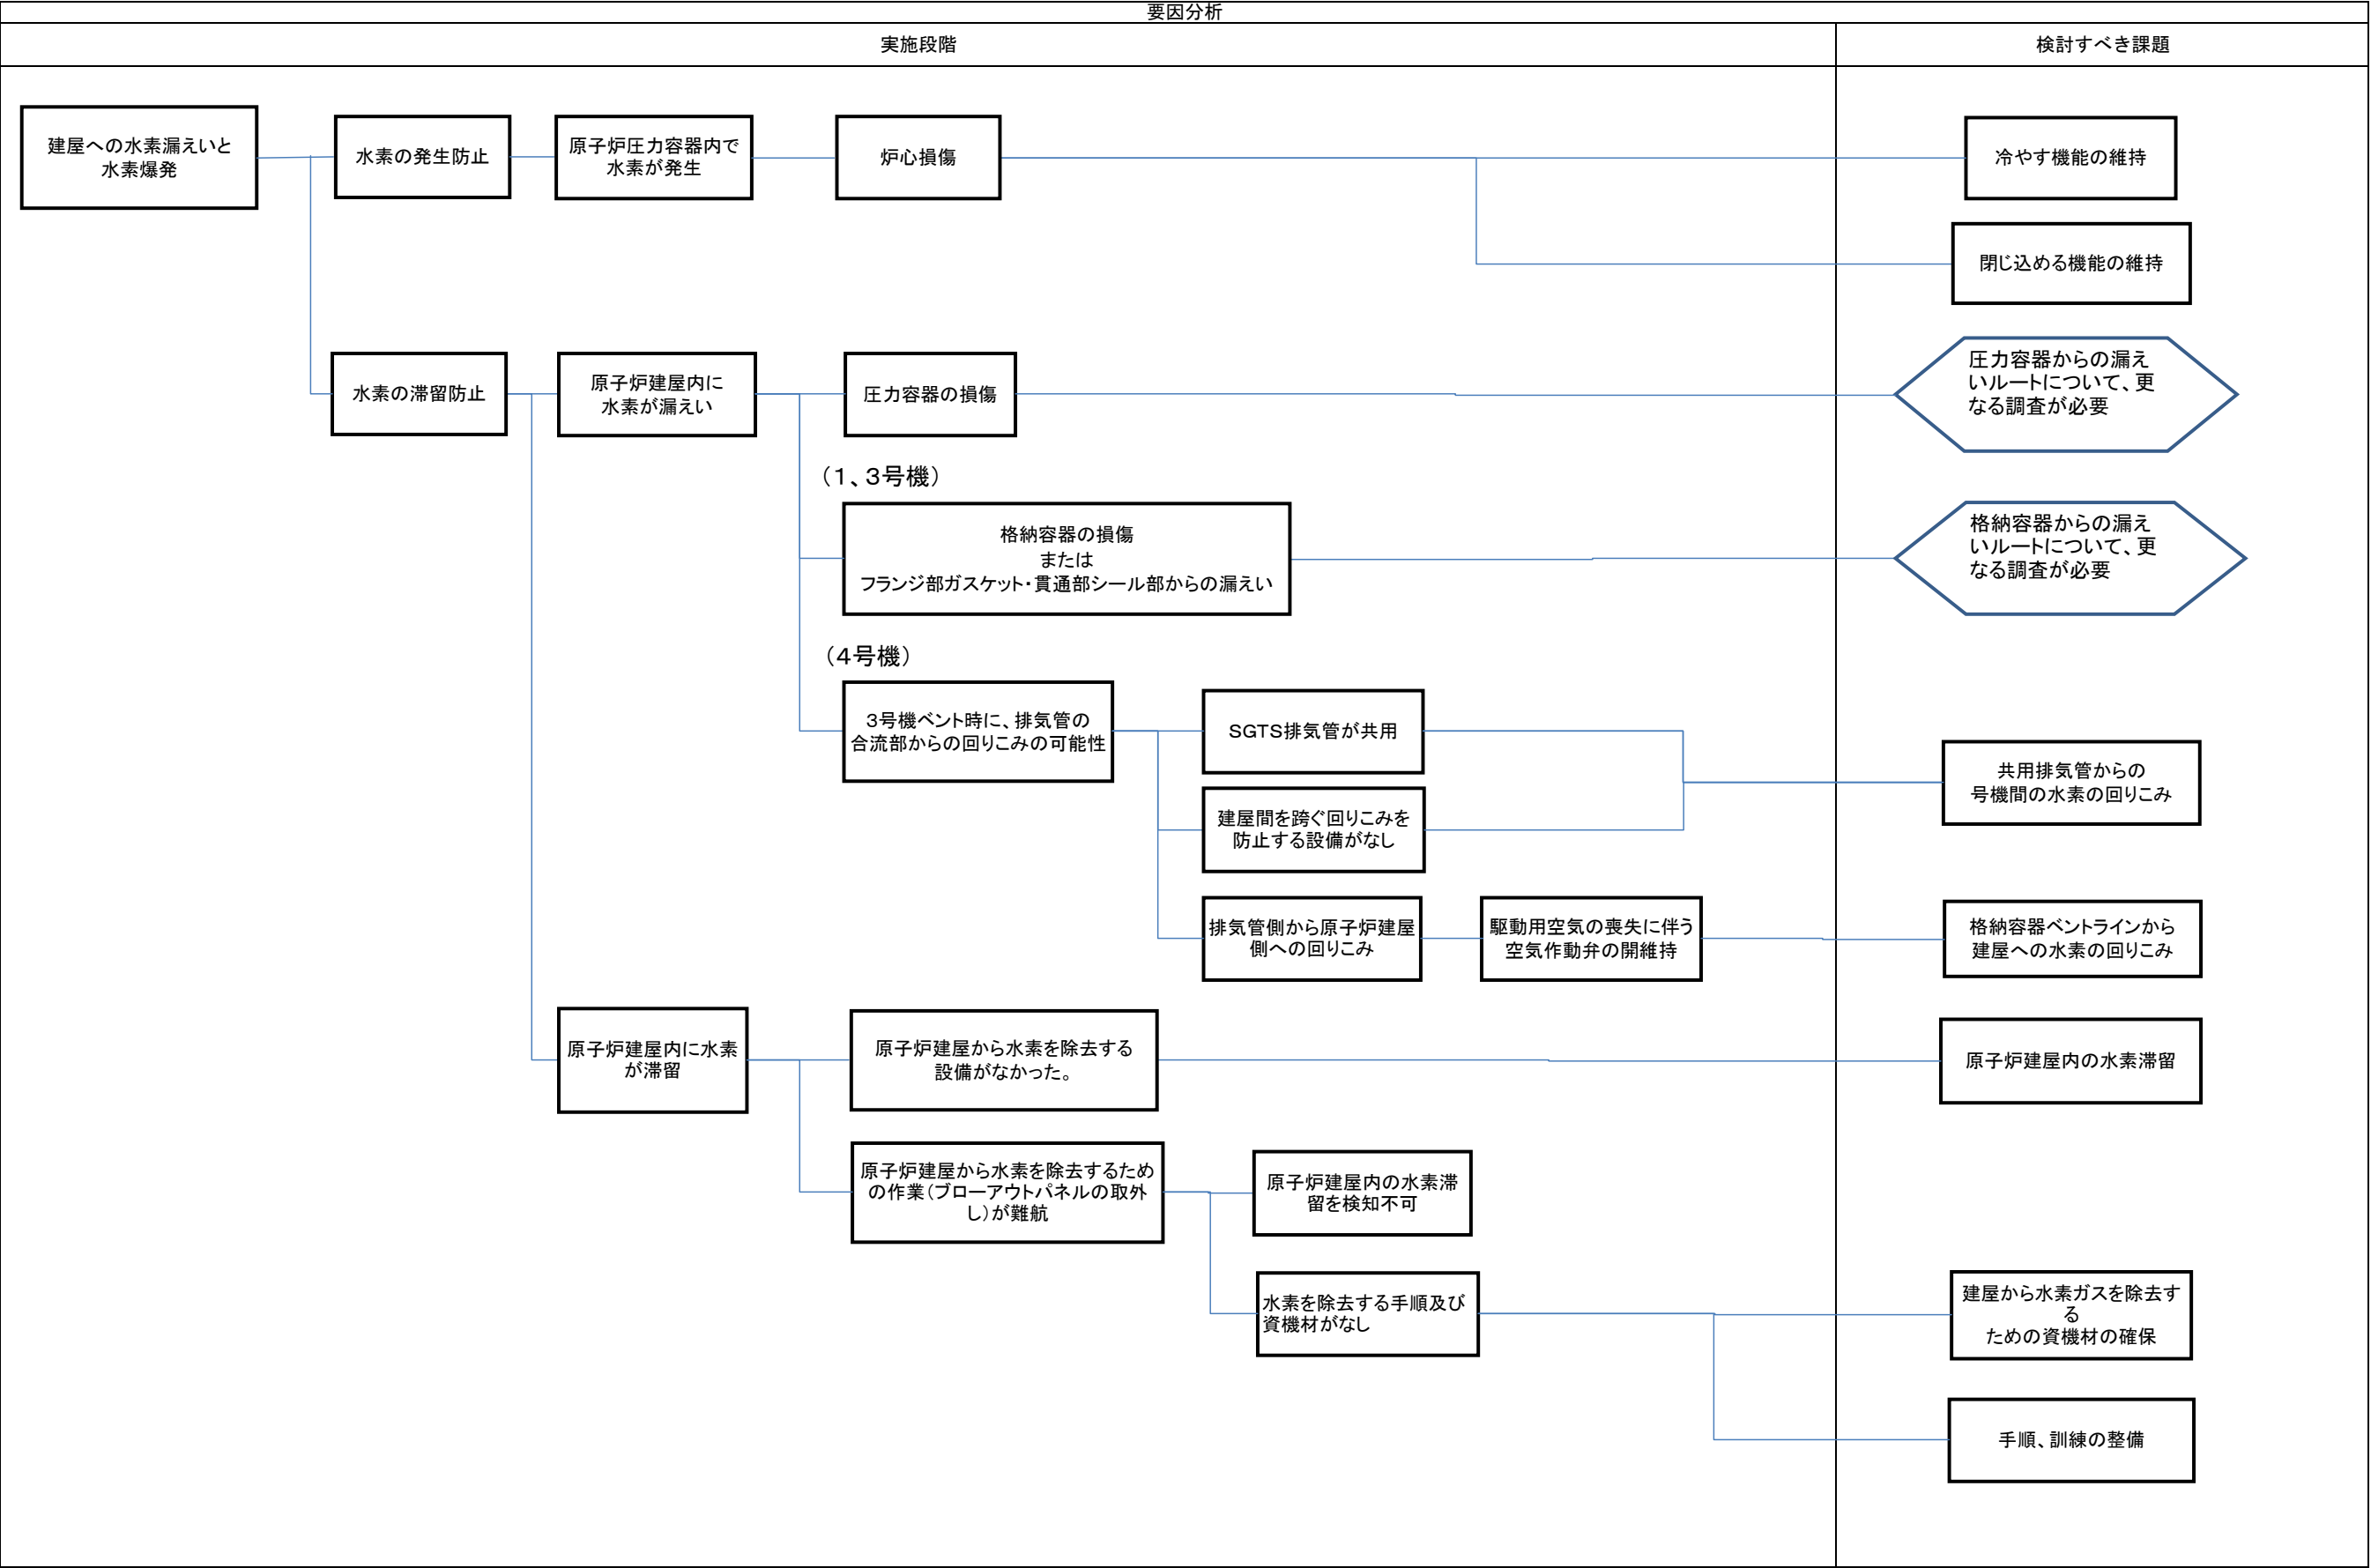
図3.2.1-3 建屋への水素漏えいと水素爆発 原因分析

これらのことから、炉心損傷等による水素発生の場合の建屋への水素漏えいと水素爆発を防止するための課題として、以下が挙げられる。

- ・ 排気筒を共有する号機間での水素の回りこみ
- ・ 格納容器ベントラインから原子炉建屋への回りこみ
- ・ 原子炉建屋内の水素滞留
- ・ 建屋から水素ガスを除去するための資器材の確保
- ・ 手順、訓練の整備
