# 東京電力（株）福島第一原子力発電所の 事故の検討と対策の提言

平成 23 年 10 月

日本原子力技術協会

福島第一原子力発電所事故調査検討会

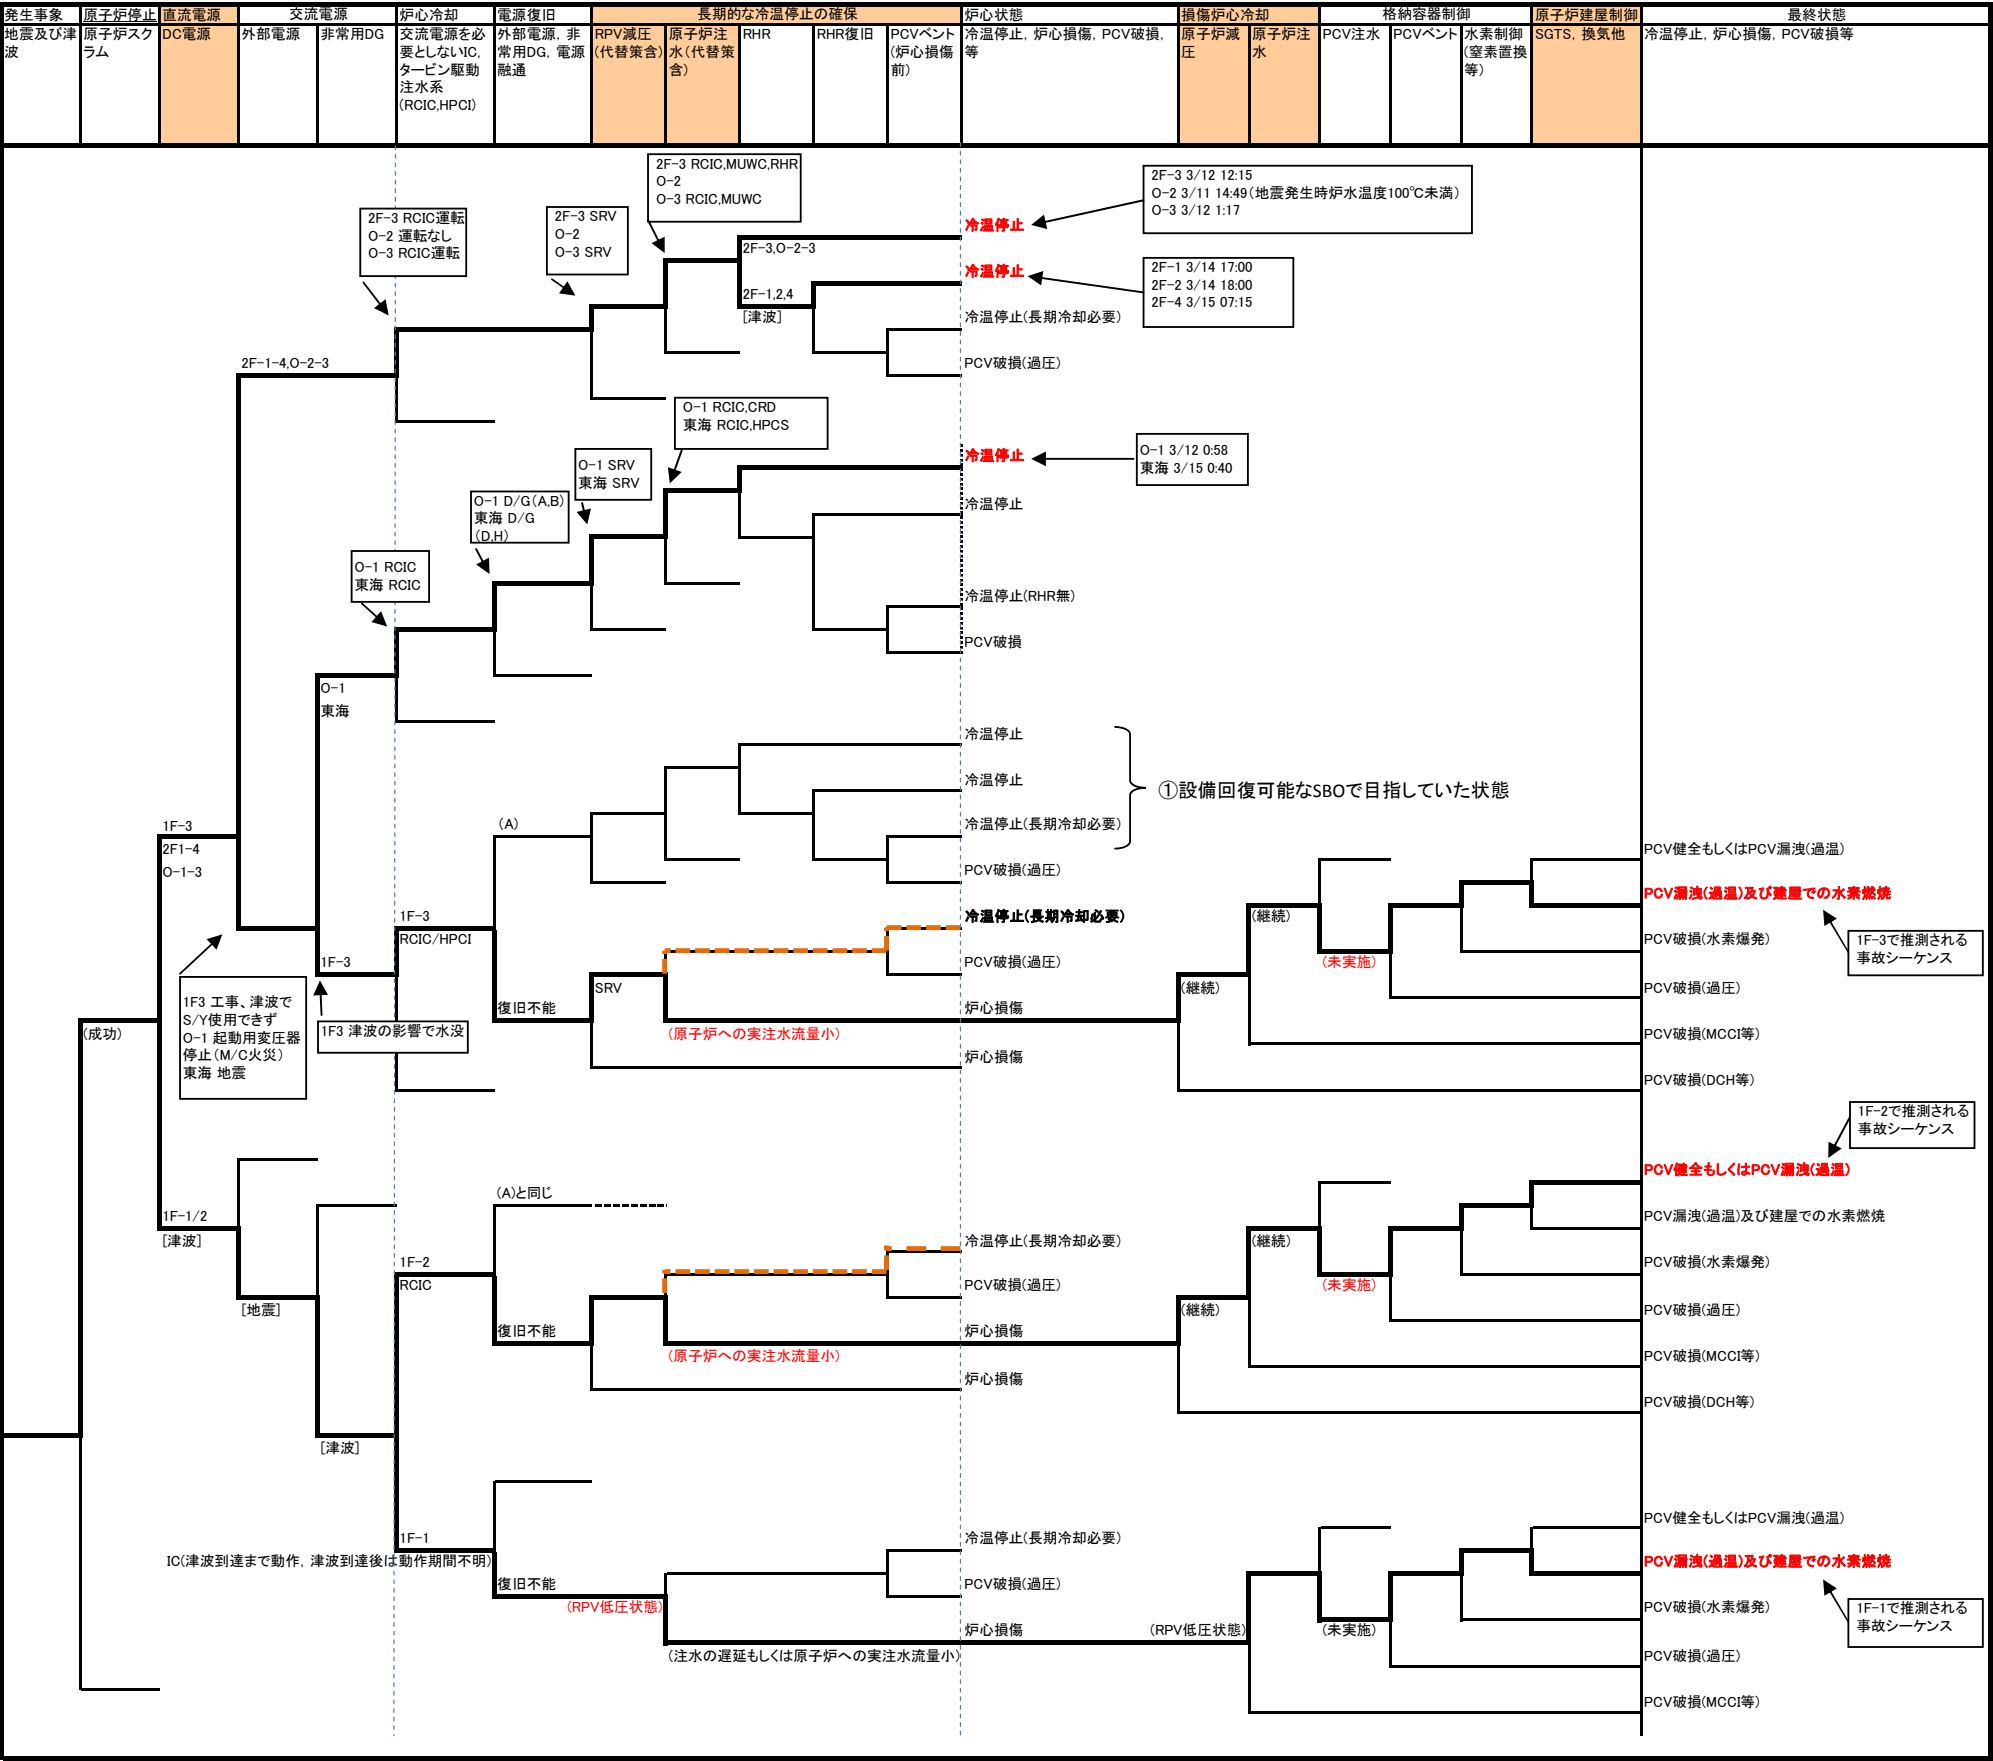
図3.6-1 福島第一1号機～3号機、福島第二、女川、東海第二 事象進展イベントツリー

上記のいずれのプラントも、最終的には、RHR による冷却が確保され事象が収束している。最終ヒートシンクに係る海水系に関しては、東海第二の場合、海水ポンプエリアに津波対策を講じつつあり、対策済みの機器が動作した結果、円滑な事態の収束が可能となった。このことから、海水系に対する津波対策（浸水防止対策）の重要性が分かる。
