# 中越沖地震後の原子炉機器の健全性評価

平成22～23年度報告

一般社団法人 日本原子力技術協会

中越沖地震後の原子炉機器の健全性評価委員会

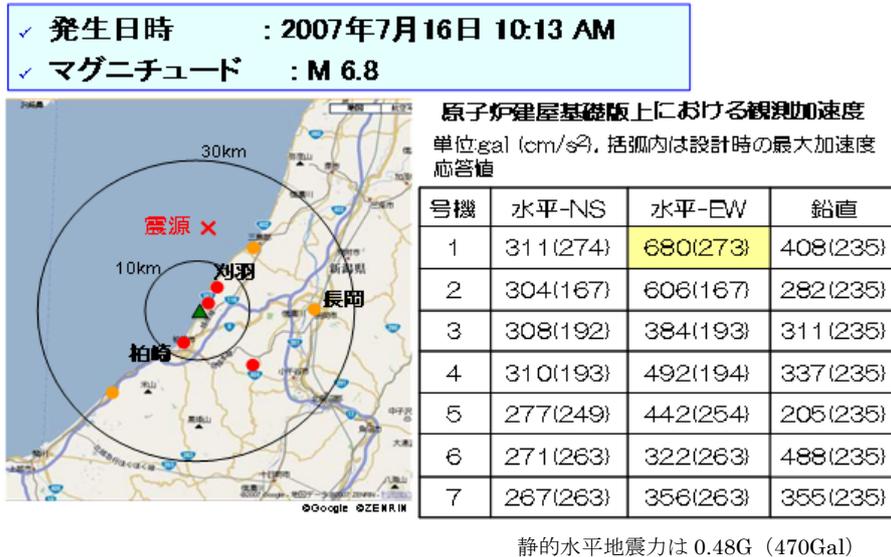
図 1-1 新潟県中越沖地震の概要

平成19年7月16日、新潟県中越沖に発生した地震（マグニチュード6.8、震源深さ17km）により、震央距離約16km、震源距離約23kmに位置していた柏崎刈羽原子力発電所では、原子炉全7基（4基の原子炉が運転中・起動中、3基の原子炉が定検停止中）の基本的機能は保たれ、安全に停止または停止を維持した。中越沖地震の概要を図1-1に示す。

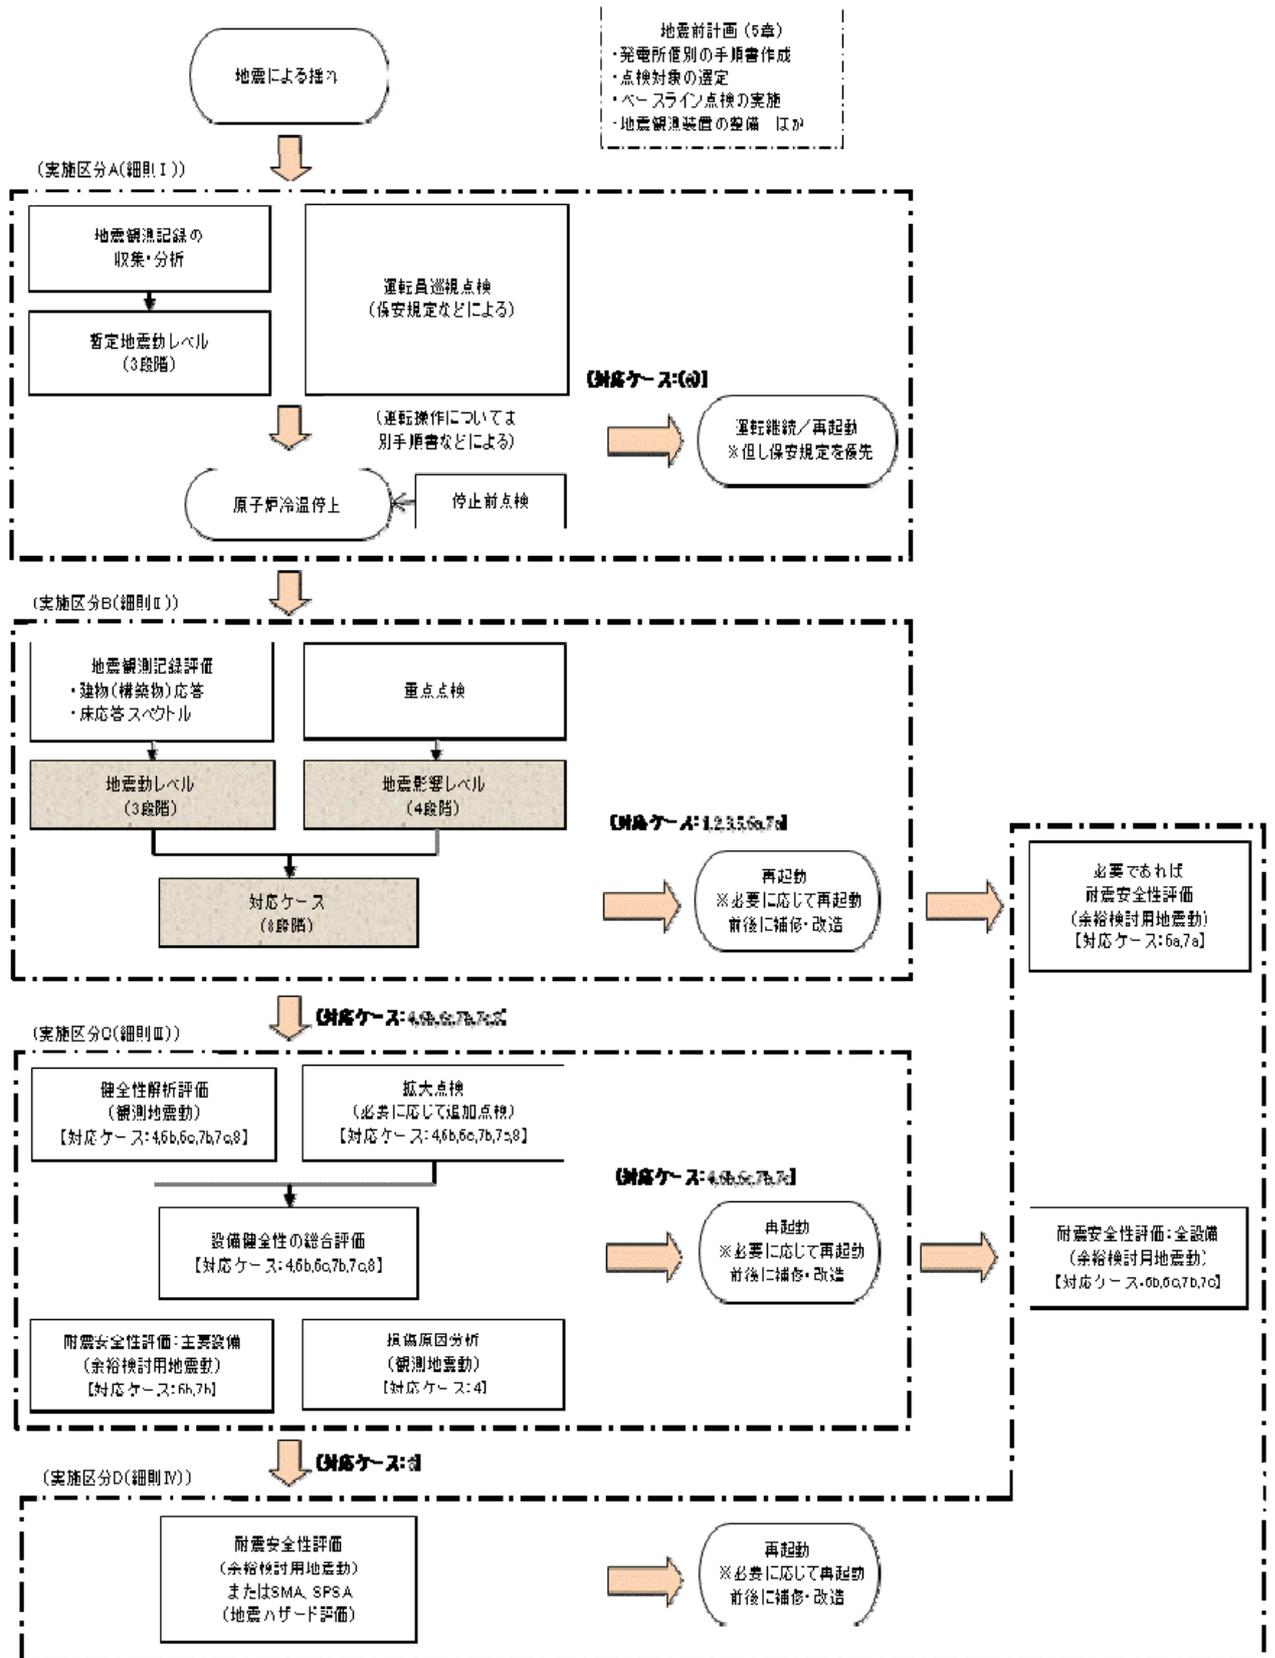
図 3-2 地震後の点検・評価全体フロー

地震後の点検・評価全体フローを図 3-2 に、対応ケースを表 3-1 に示す。

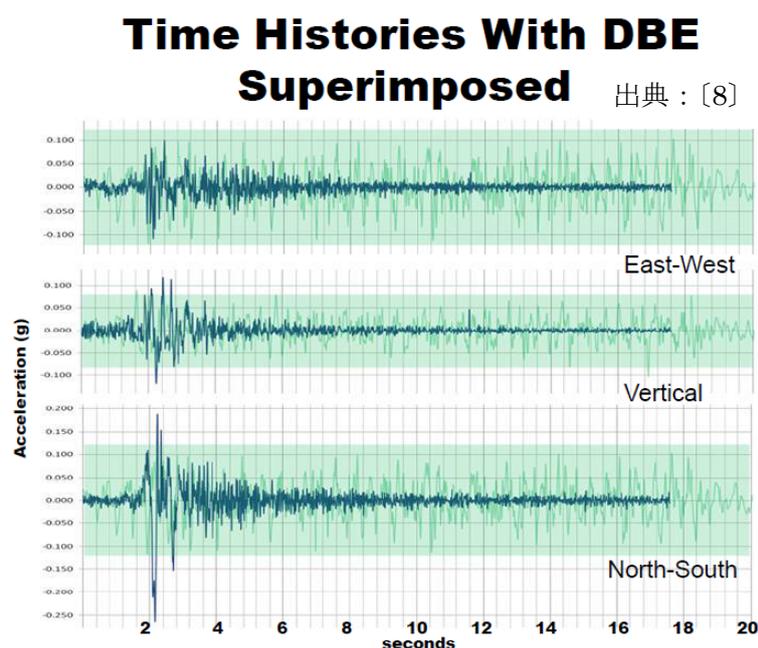
原子炉格納容器建屋基礎版上面での地震動観測結果（設計基準との比較）を下図に示す。

NS方向、上下方向で設計基準(DBE)を超えている。

最大加速度観測値：23%G（NS）

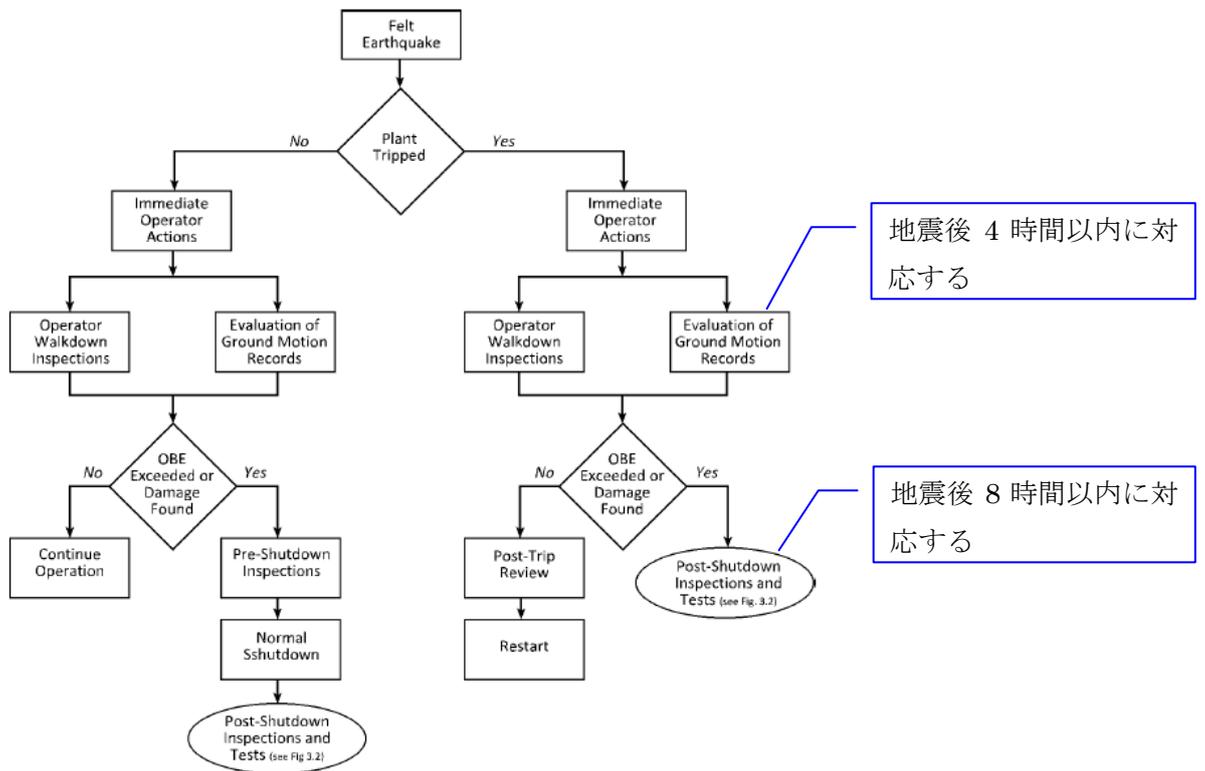
EPRI NP-6695 に規定されている地震発生直後の対応 (Short-Term Actions) は下図の如くであり、NAPS の対応では地震計測装置の不備によりこれを満足していない。

Figure 3-1. Flow Diagram of Short-Term Actions 出典：〔13〕

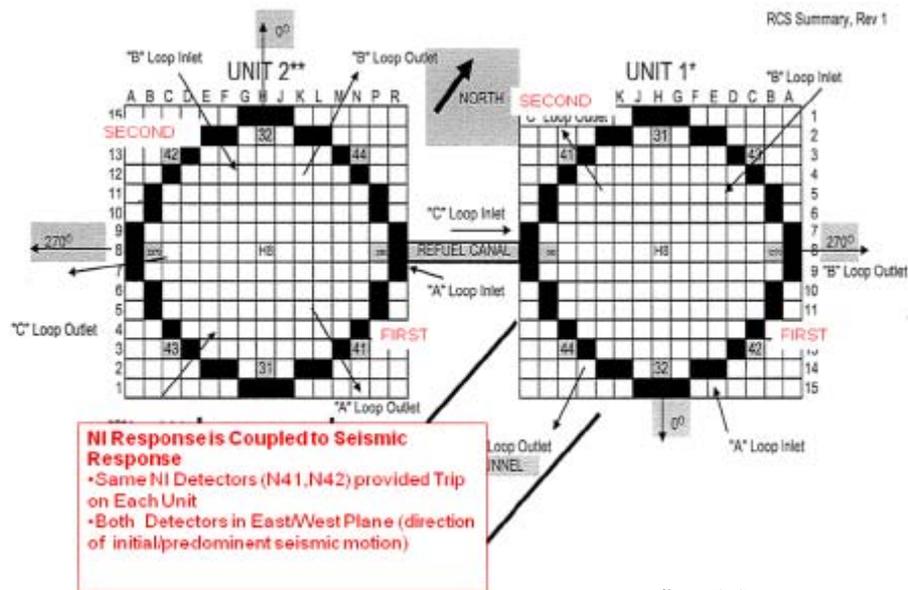
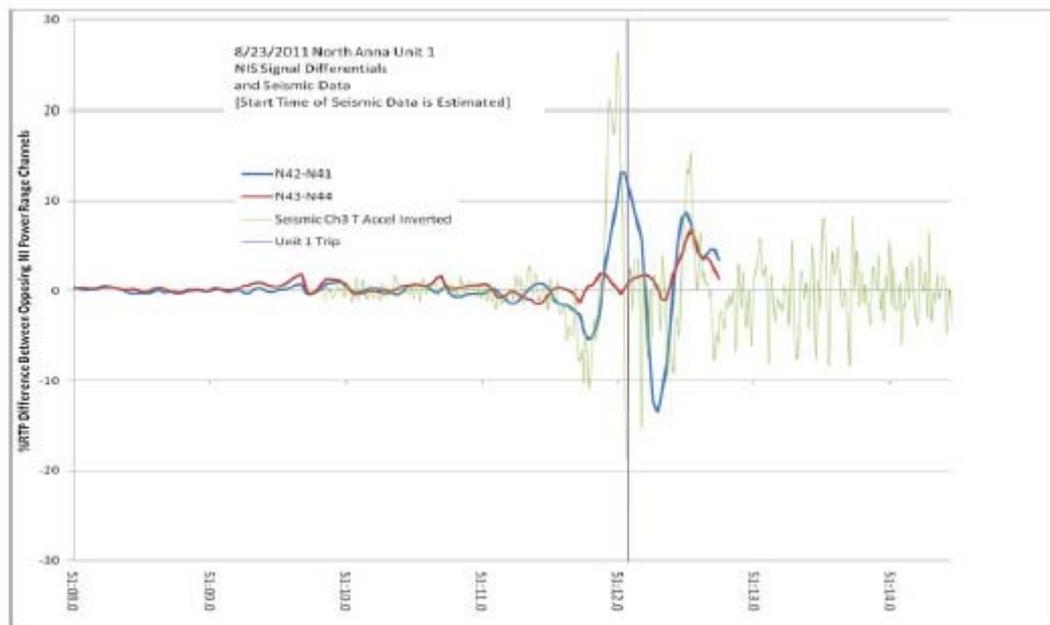
その後の調査によると、下図に示すように地震動によって中性子束が変動しており、中性子束変化率が低側の制限 (5%) に達してスクラム信号が発せられている。(注：過去に日本の BWR で地震時に中性子束が高となりスクラムした事例がある (原因究明済み) が、PWR が地震時の中性子束変化により

中性子束変化率大となった原因については、Purdue 大学でも原因調査を実施しているが、定性的に、コアバレルの移動、中性子束検出器の移動、炉心の移動と燃料棒に沿った温度境界層の厚さの変化による中性子束の変化の複合的な現象との推定に留まっており、定量的な原因究明には至っていない。今回のスクラムは想定されたものではないが、設計基準を超えるような大地震では、他の要因（外部電源喪失など）で原子炉がスクラムしたであろうことなどから、安全性に関わるものではないと判断している〔11〕。

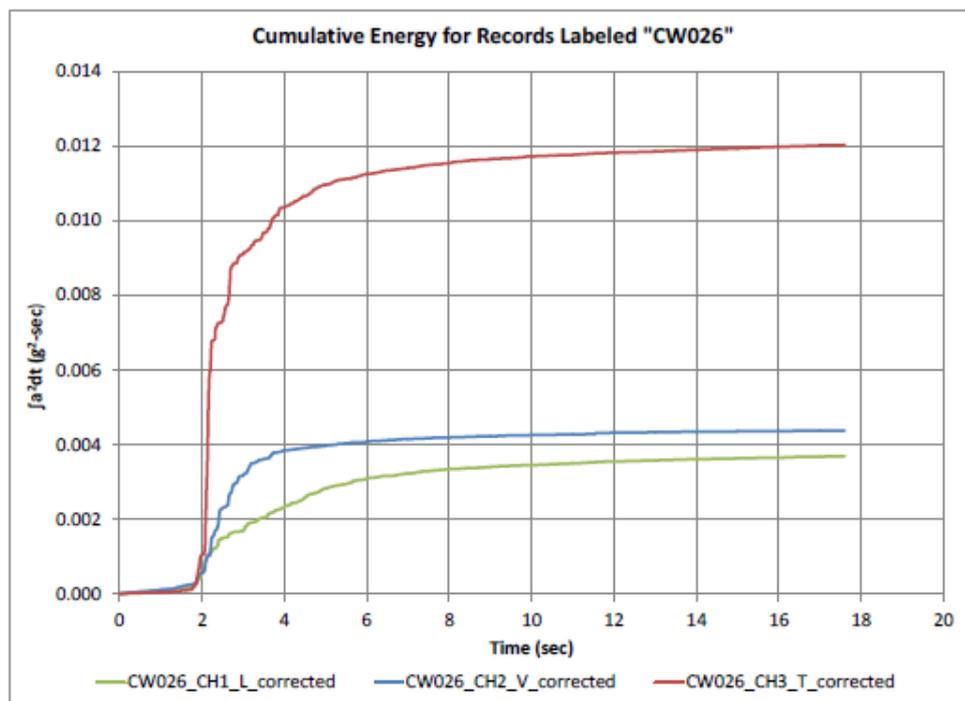
また、VEPCO では Husid plot を計算し、エネルギー蓄積の指標である有効な強震動の継続時間は短く、損傷には繋がらないことを強調している。

Effective Strong Motion Duration for Records Labeled "CW026"

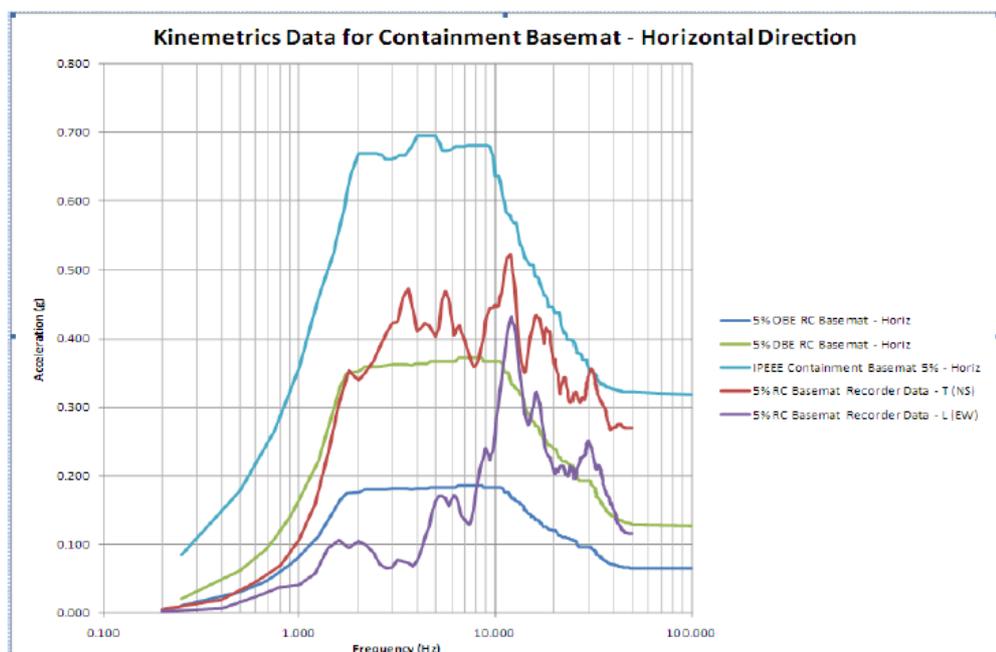
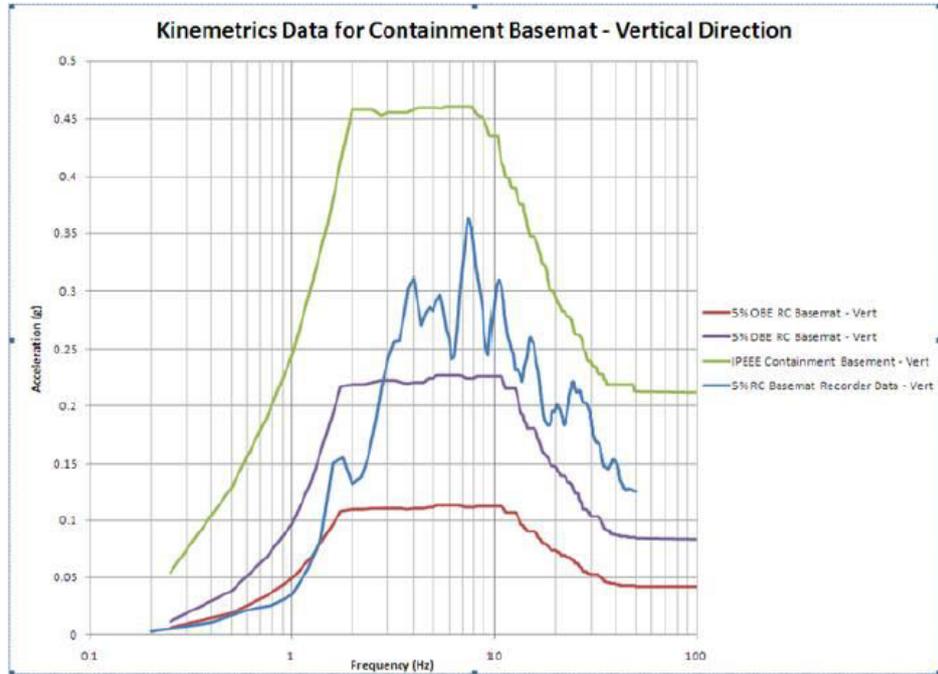
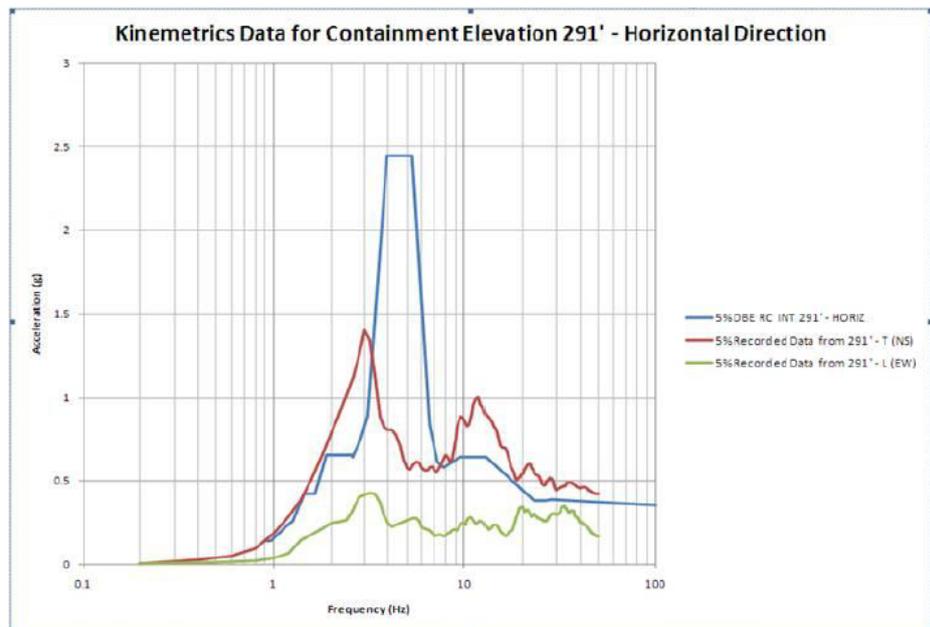
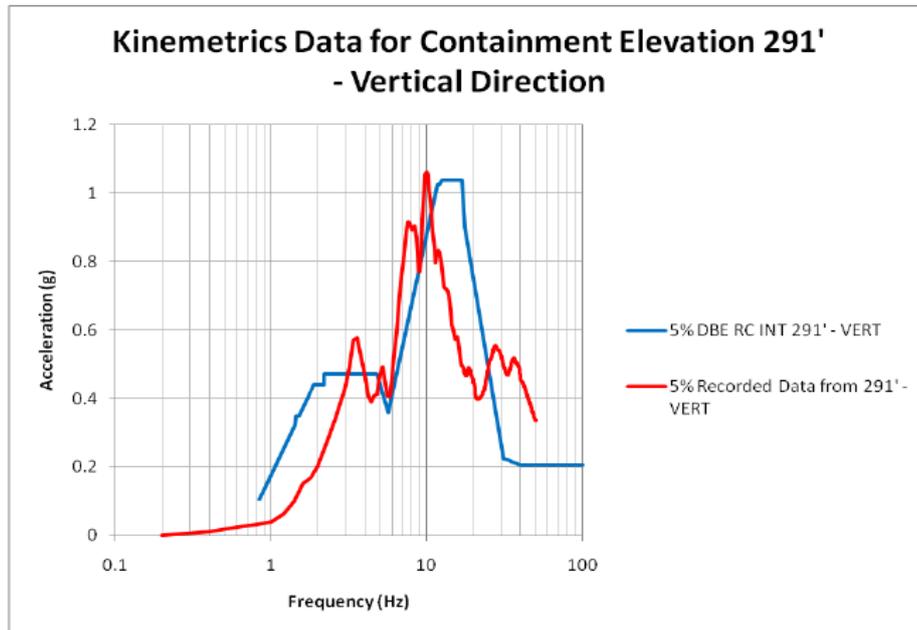
Figure 3.1 - Containment Basemat - Horizontal

Figure 3.2 – Containment Basemat - Vertical

Figure 3.3 – Containment 291' Elevation - Horizontal

Figure 3.4 – Containment 291' Elevation - Vertical

NAPS では自由地盤表面での地震動観測を実施していないことから、原子炉格納容器建屋基礎版上の観測記録を使用し、2-10Hz の振動数領域で OBE の超過判定を行っているが、観測記録は設計基準の DBE (SSE 相当) をも超える結果となり、「非解析状態」として安全性の検討が必要となった(注: EPRI NP-6695 では、地震後の設備点検により決定する ESDS (EPRI Seismic Damage Scale、ANS 規格では EDIS : Earthquake Damage Intensity Scale とも呼ばれている原子力発電所設備の損傷に特化した震度階。添付資料 1 参照) をもとに地震後の対応を決定しており、安全関連施設に有意な損傷が見られない場合は、観測された地震動による健全性評価を再起動可否の判定条件とはしていない)。

VEPCO は、CAV 及び加速度応答スペクトルの計算結果から、8 月 23 日の地震は「CAV 値が一般設備の損傷発生をもとに安全側に設定された閾値を南北方向で僅かに超える程度」であり、「加速度応答スペクトルは構造物の損傷に影響のある振動数範囲 (2-10Hz) で EW 方向は DBE を越えておらず、南北方向で平均して 12%、上下報告で平均して 21%超過」しているが「運転床では更に低く」、また、「強震動の有効な継続時間は短い」ことから発電所設備の損傷は軽微であるとしている。

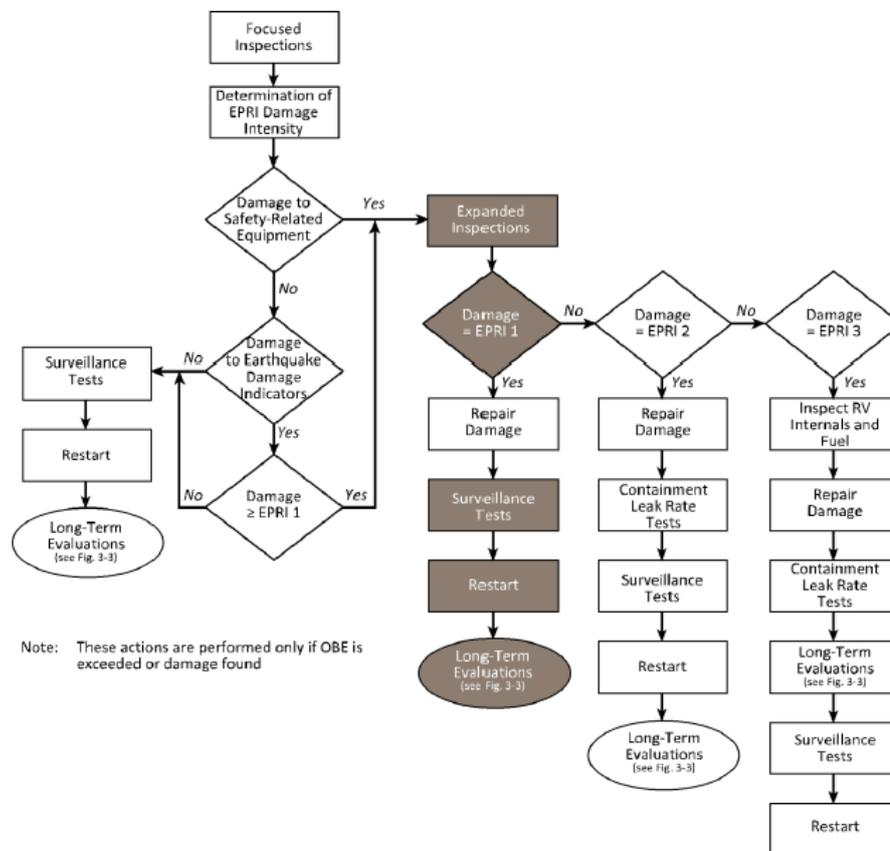
EPRI NP-6695 では下図に示すように、冷温停止状態への移行後に Focused Inspection（重点点検）を実施して ESDS を決定する手順となっている。VEPCO は、運転員ウォークダウンの結果などからは ESDS の定義に従って「0」と判定されるものの、自主的に安全側に「1」として Expanded Inspection（拡大点検）を実施して損傷の有無を確認するとしている。従って、EPRI NP-6695 で地震発生前の設定が必要とされる重点点検の内容（対象設備など）については報告されていない。

Figure 3-2. Flow Diagram of Post-Shutdown Inspections and Tests

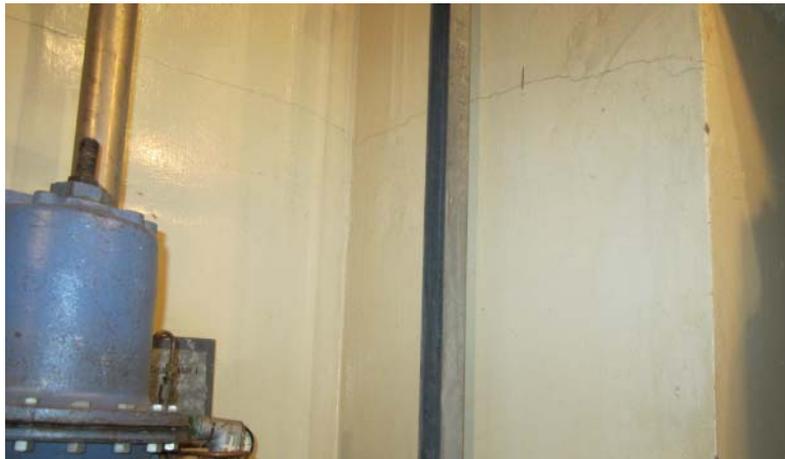
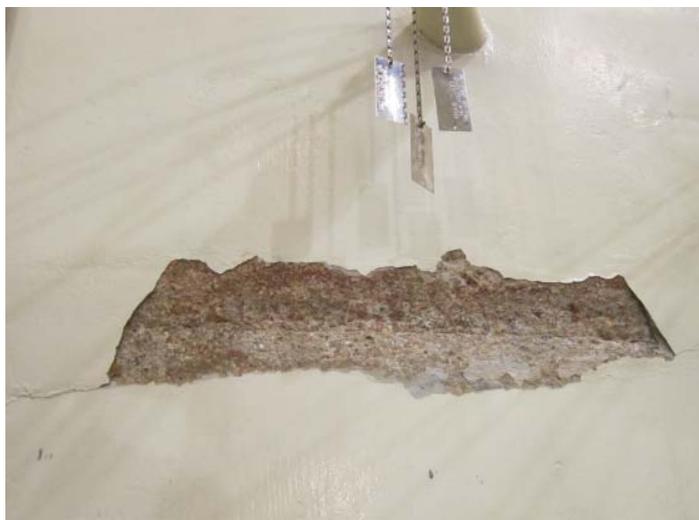
- ・ 原子炉格納容器建屋コンクリート壁のクラック、化粧モルタルの剥離

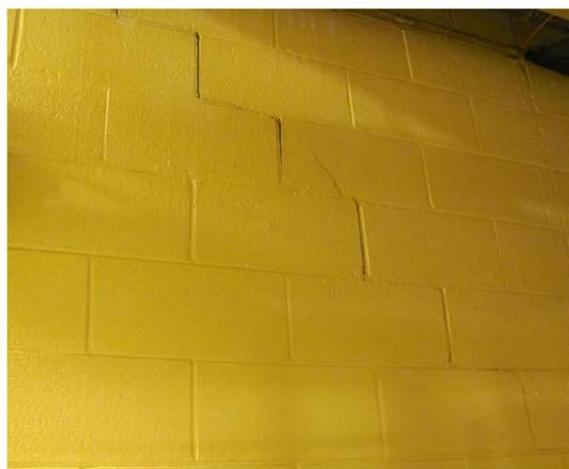
- ・ 非安全関連構築物の壁のクラック

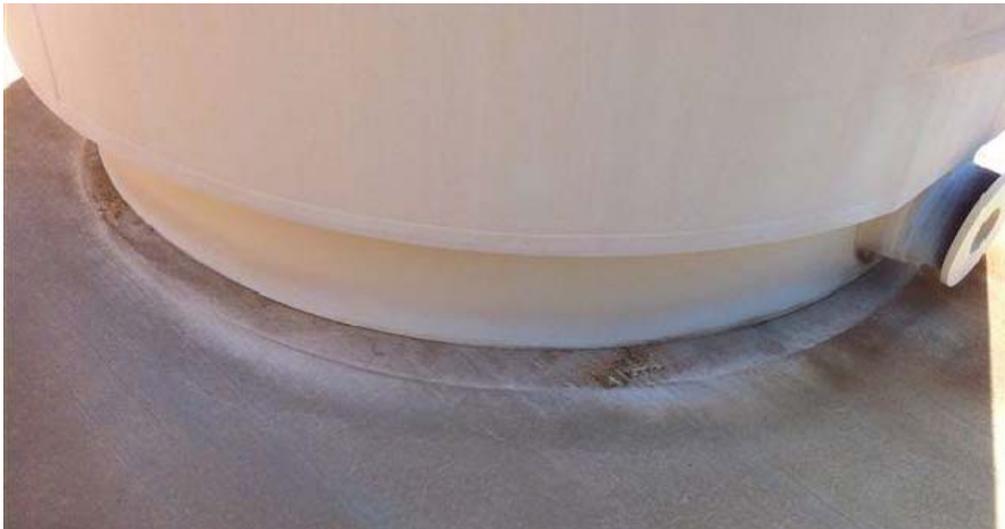
- ・ 使用済み燃料貯蔵キャスクの移動 (Pad 1)

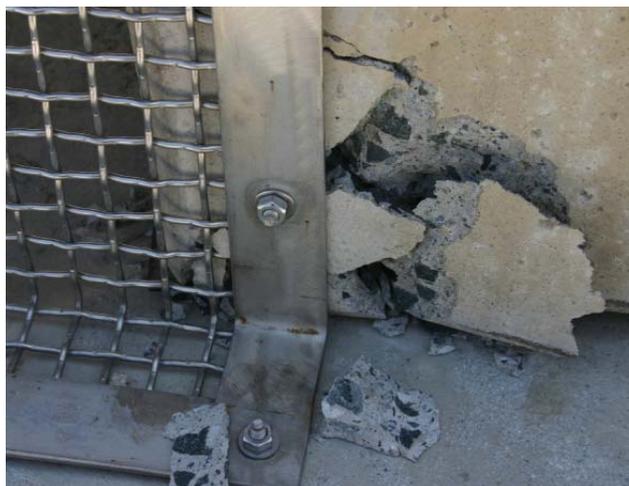
- ・ 使用済み燃料貯蔵設備（ドライキャスクの水平貯蔵）基礎部、ルーフベントカバー固定具損傷 (Pad 2)

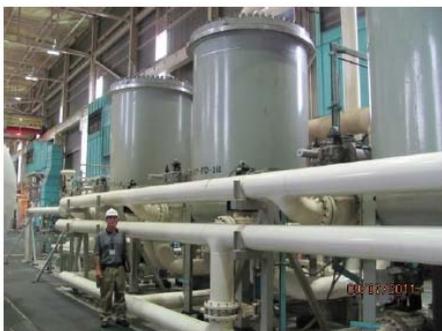
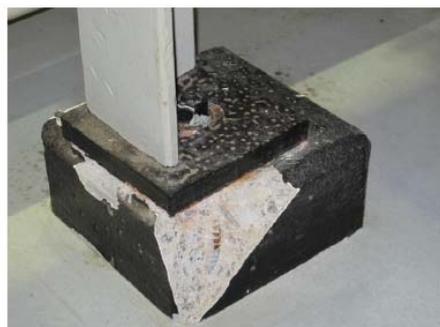
- ・ 復水ろ過タンクサポート台のコンクリート剥離 (タービン建屋)

Non-Safety Related  
Demineralizer  
Tanks

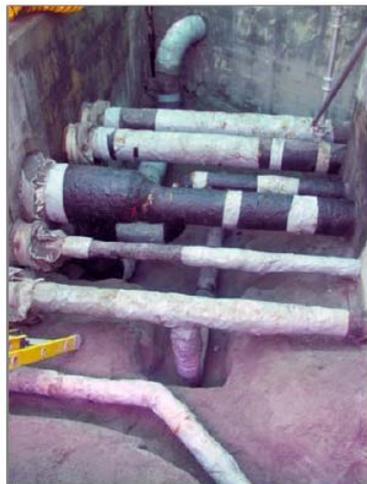
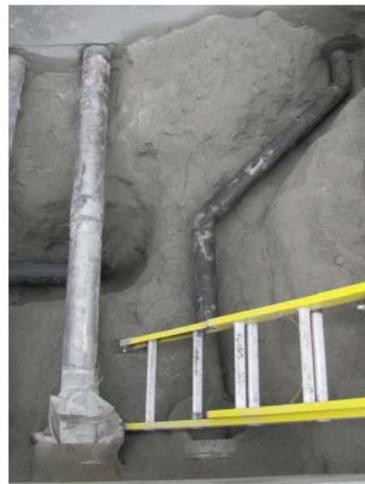
100 ft of safety-related buried pipe visually inspected with wall thickness verified by Ultrasonic Testing

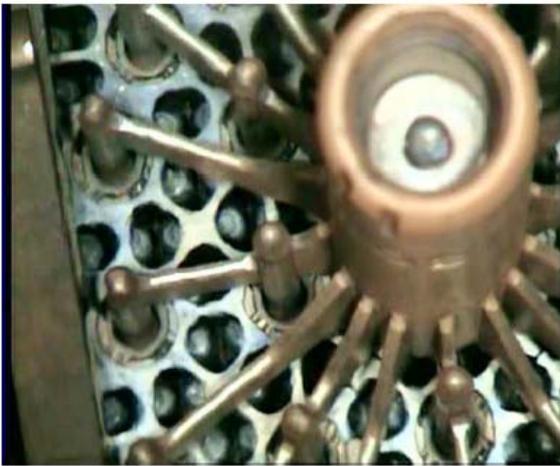
Visual inspection of RCCA hubs

地震前の状態は、1号機に 2体の燃料リークがあったが 2号機の燃料にはリークはなかった。地震後に 2号機の燃料交換 (22 サイクル) 停止を前倒して燃料の点検を実施した。全数の燃料を目視し、一部についてはビデオカメラによる目視を行ったが燃料格子の座屈などの損傷は発見されなかった。

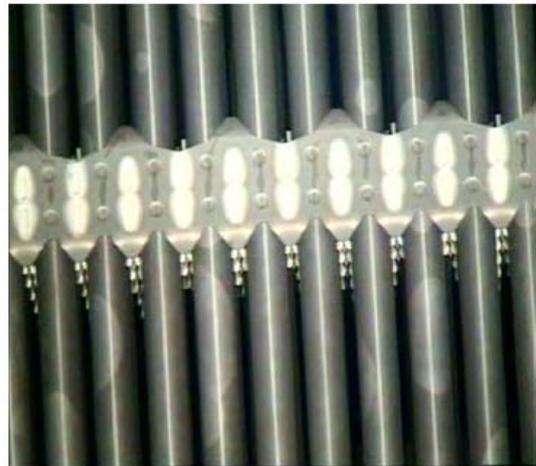
Examination of underside of  
a mid-span mixing grid

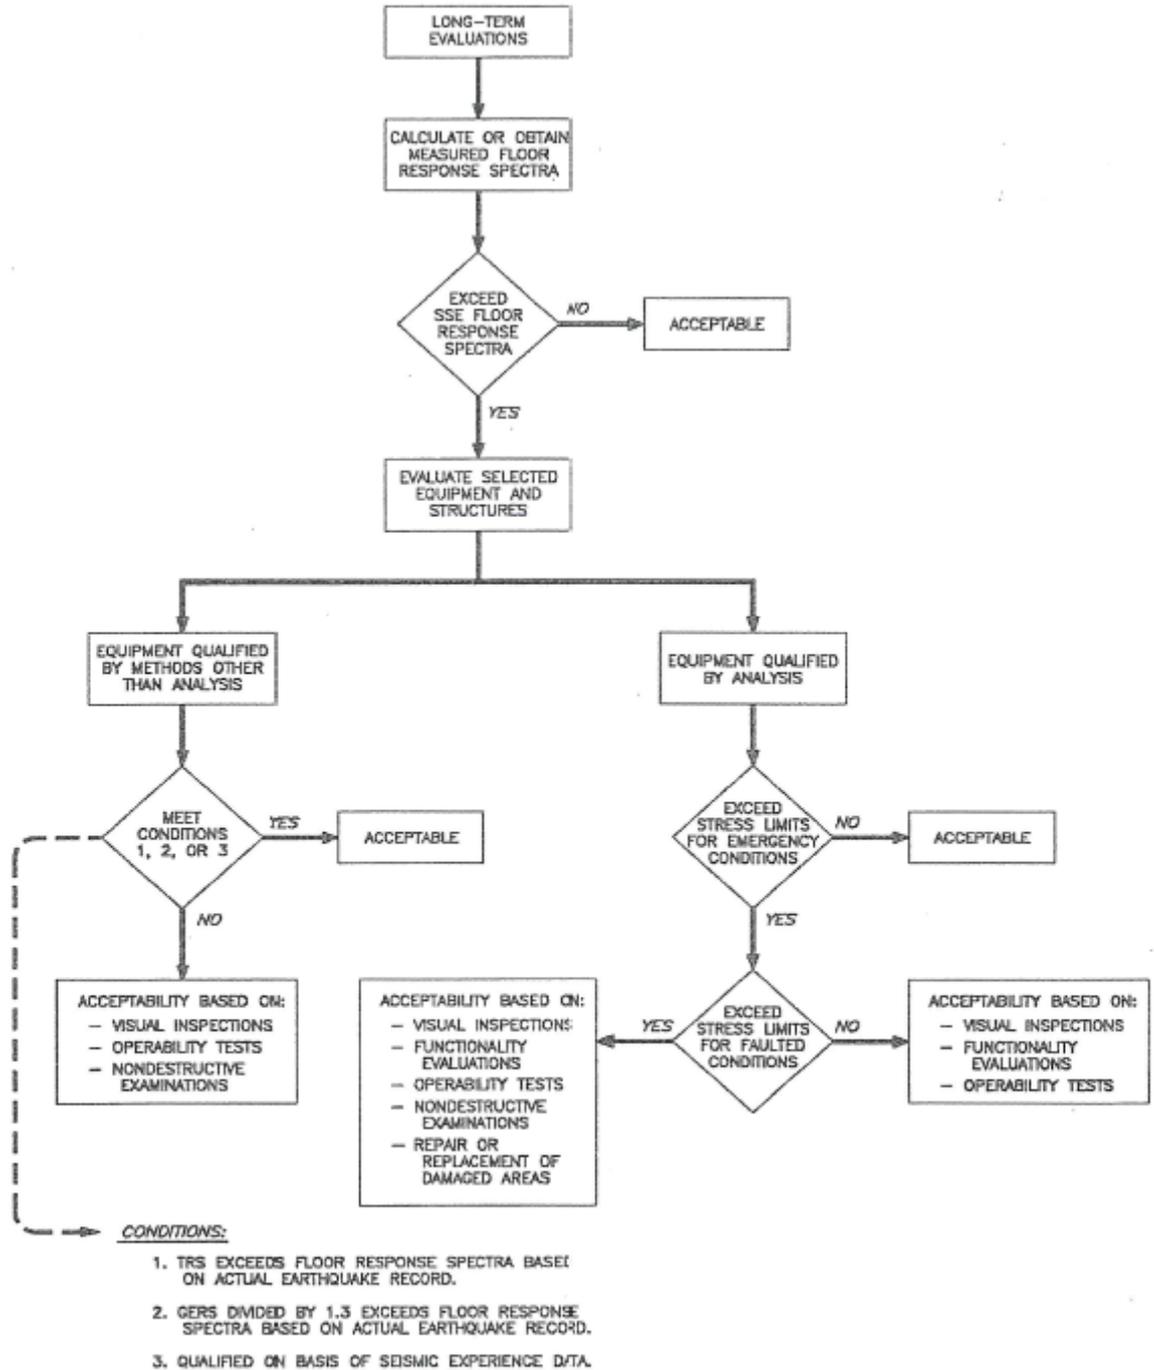
Figure 6-1. Flow Diagram of Long-Term Evaluations and Acceptance Criteria 出典：[14]

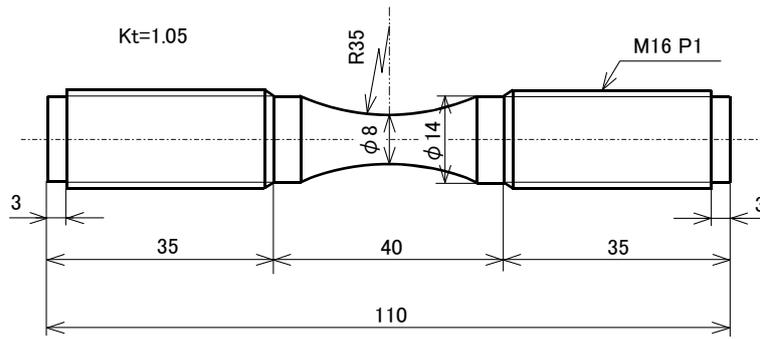
図 4.2.4(1)-1 疲労試験に用いた試験片形状

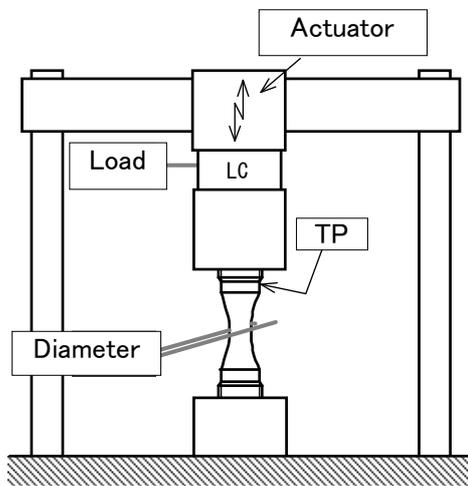
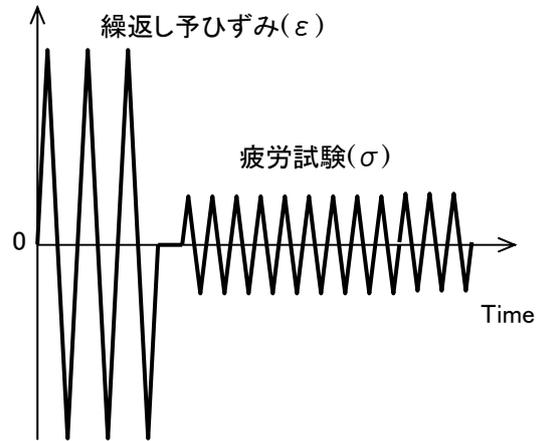
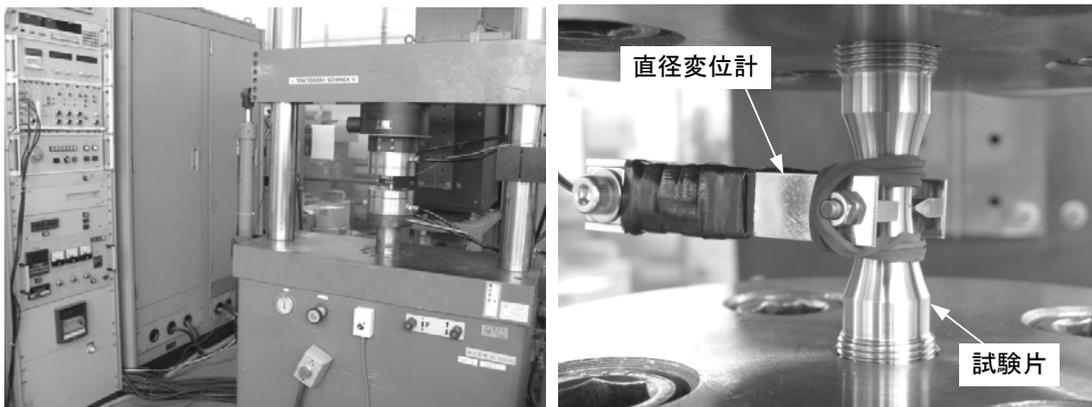
(a) 疲労試験機の概要

(b) 負荷のパターン

(c) 試験機及び試験片の外観

図 4.2.4(1)-2 繰返し予ひずみ付与及び予ひずみ付与後の疲労試験に用いた試験機

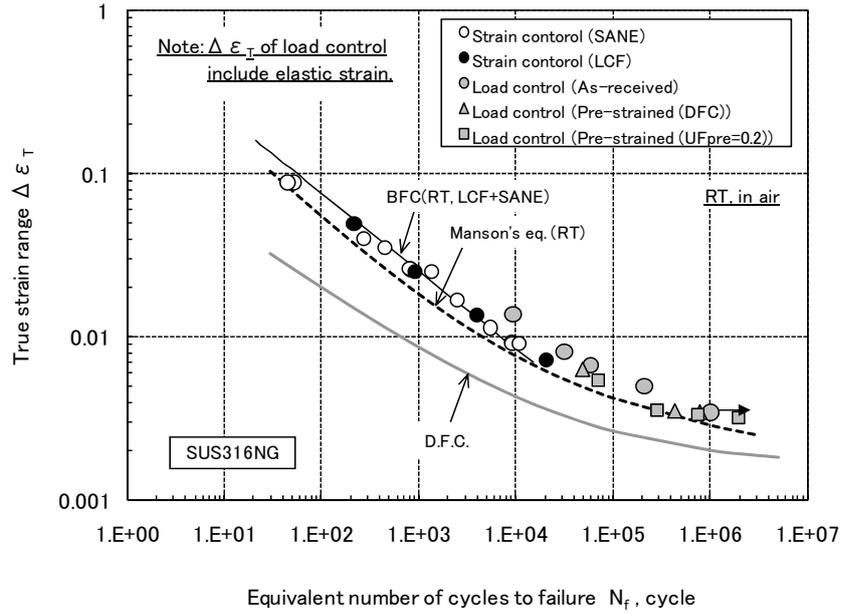
図 4.2.4(1)-3 予ひずみ付与オーステナイト系ステンレス鋼(SUS316NG)のひずみ制御と荷重制御疲労試験結果の比較

供試材 SUS316NG、SFVQ1A、STS410 を用いて室温・大気中で荷重制御の高サイクル疲労試験を実施し、試験結果をひずみ範囲で整理した。その結果、 $UF_{pre} \leq 0.2$ の範囲において、試験の制御方式や繰返し予ひずみの有無によらず、疲労寿命はいずれの鋼種も Manson の予測式とほぼ同等かやや長寿命側であり、低サイクル域から高サイクル域まで、設計疲労曲線に対して十分な裕度を有することが分かった。

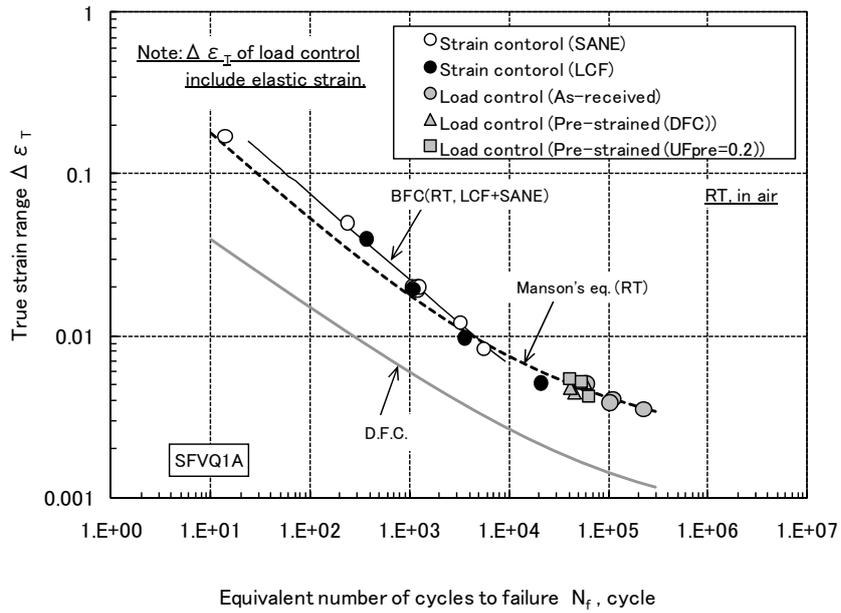
図 4.2.4(1)-4 予ひずみ付与低合金鋼(SFVQ1A)のひずみ制御と荷重制御疲労試験結果の比較

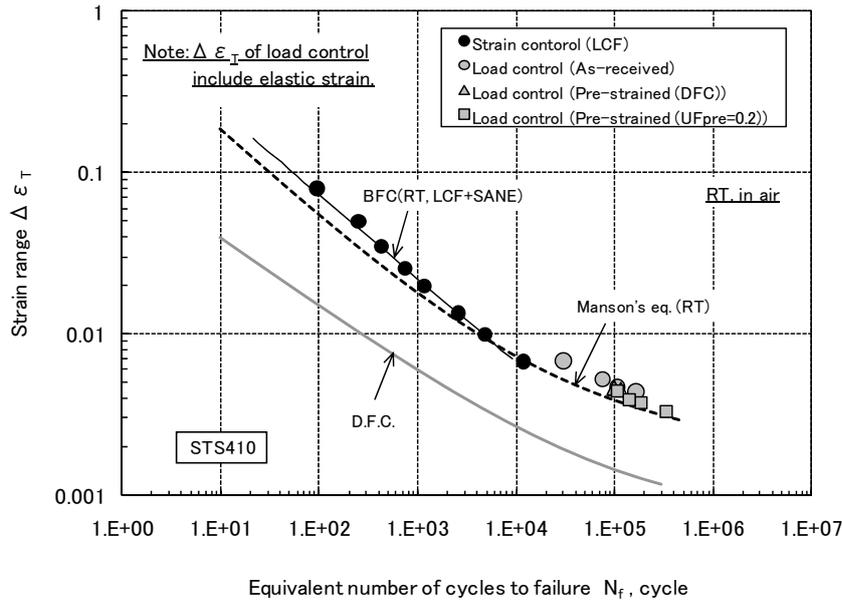
図 4.2.4(1)-5 予ひずみ付与炭素鋼の(STS410) ひずみ制御と荷重制御疲労試験結果の比較

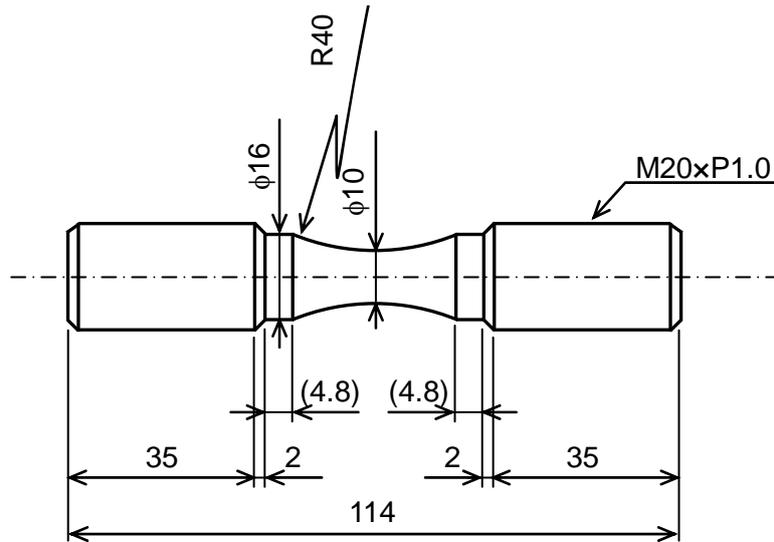
図 4.2.4(2)-1 一方向累積ひずみ(ラチェット)疲労試験に用いた試験片

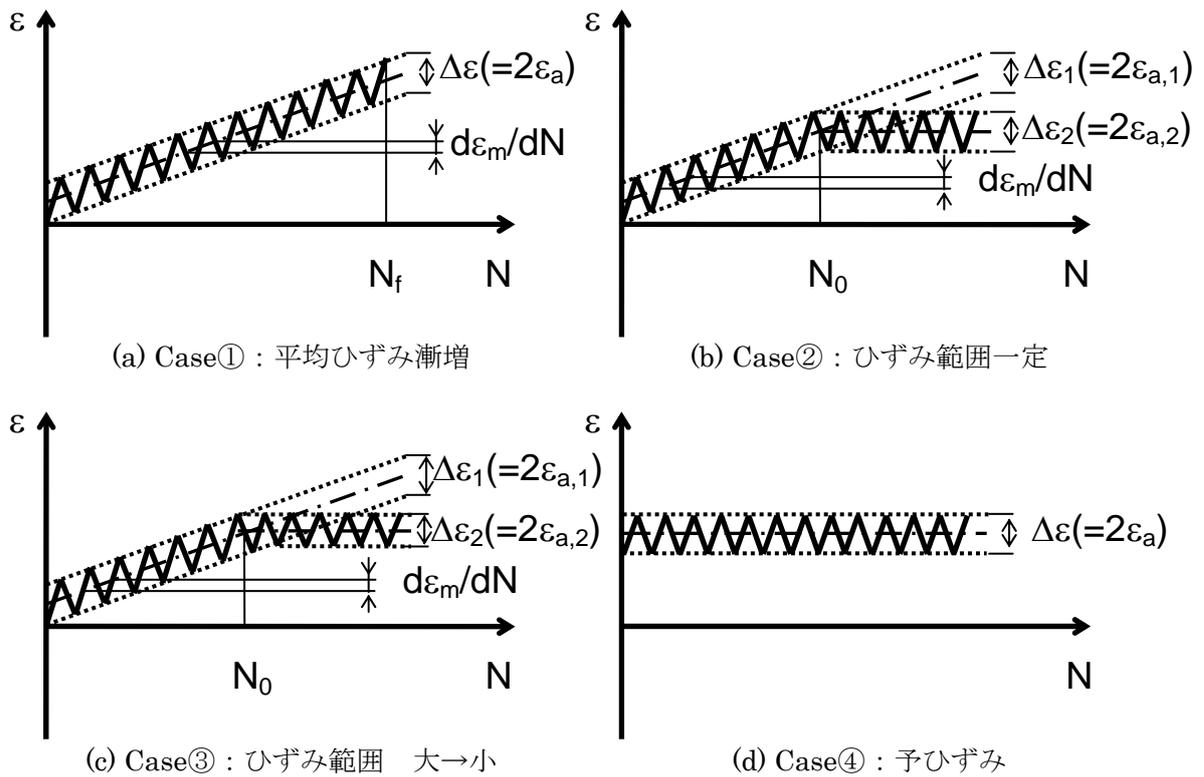
図 4.2.4(2)-2 一方向累積ひずみ(ラチェット)疲労試験に用いたひずみ履歴

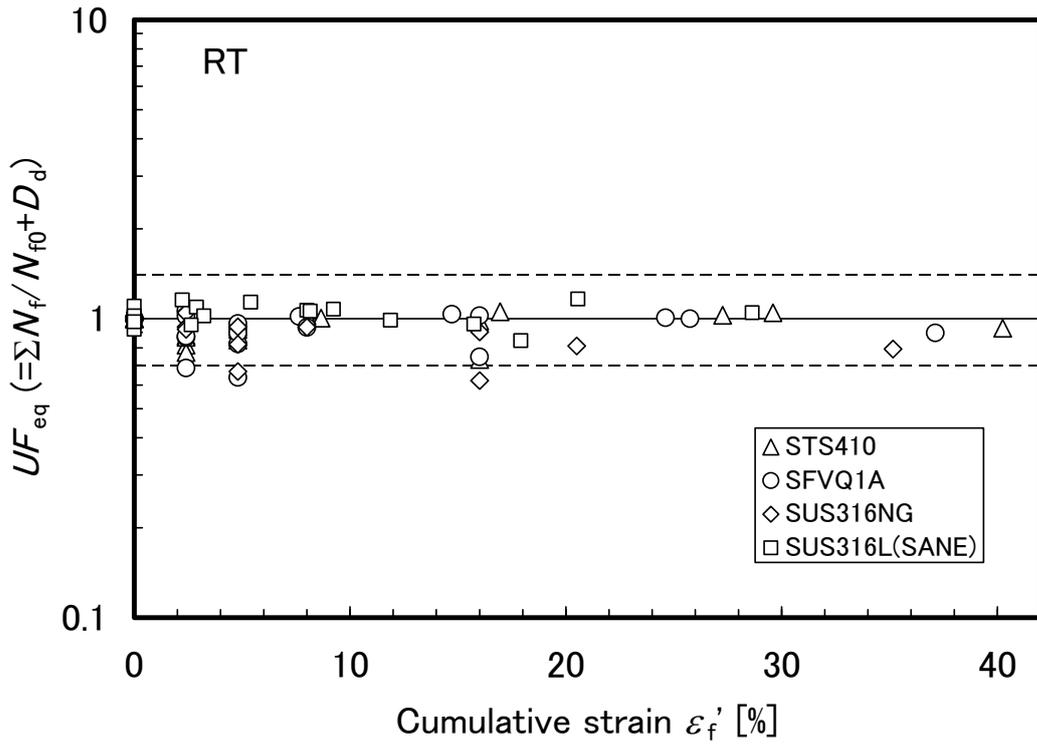
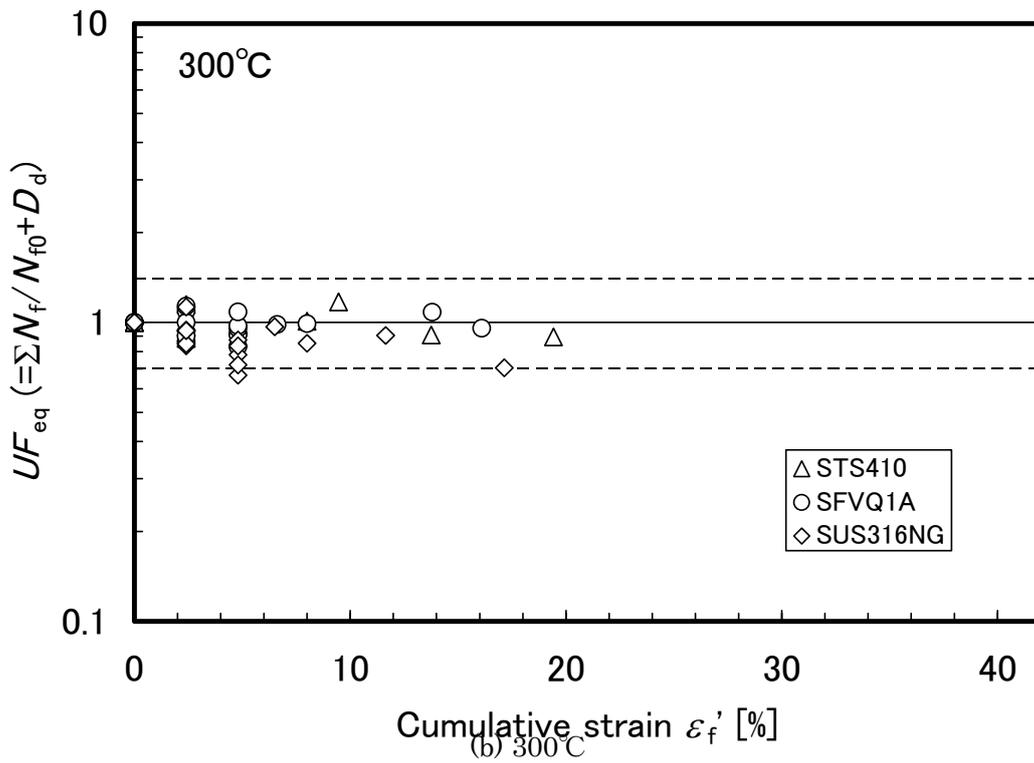
(a) 室温

(b) 300°C

図 4.2.4(2)-3 等価疲労累積係数の検討結果( $UF_{eq} = N_f / N_{f0} + D_d$ とした場合)

室温および 300°C で一方向累積ひずみ(ラチェット)疲労試験を実施し、得られた疲労寿命データを評価した結果、一方向累積ひずみが 10%程度までは顕著な疲労寿命の低下が見られないこと、また、延性消耗量を考慮した等価疲労累積係数  $UF_{eq}$  として評価することにより、一方向累積ひずみが室温では 40%まで、300°C では 20%までは工学的判断として  $UF_{eq}$  を 1.0 と評価してもよいと判断される。

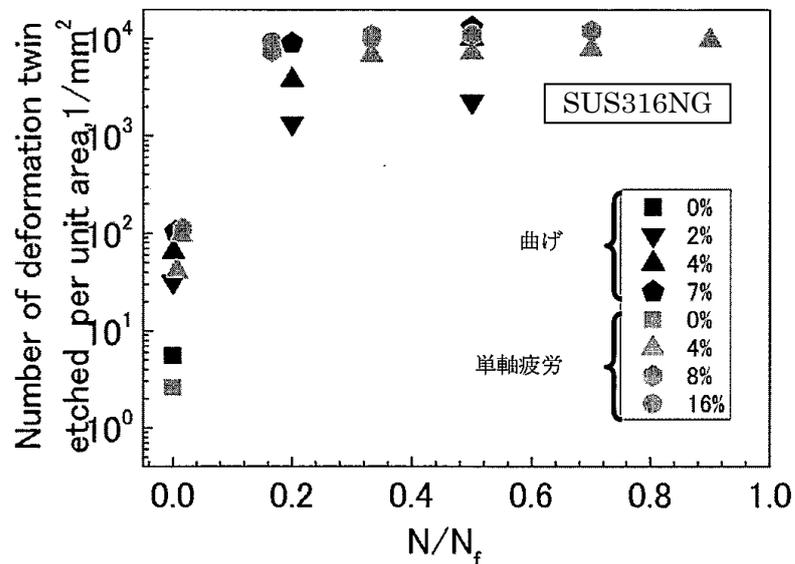
図 4.2.4(3)-1 SUS316NG 材の変形双晶エッチング痕密度と  $NN_f (=UF)$  の関係

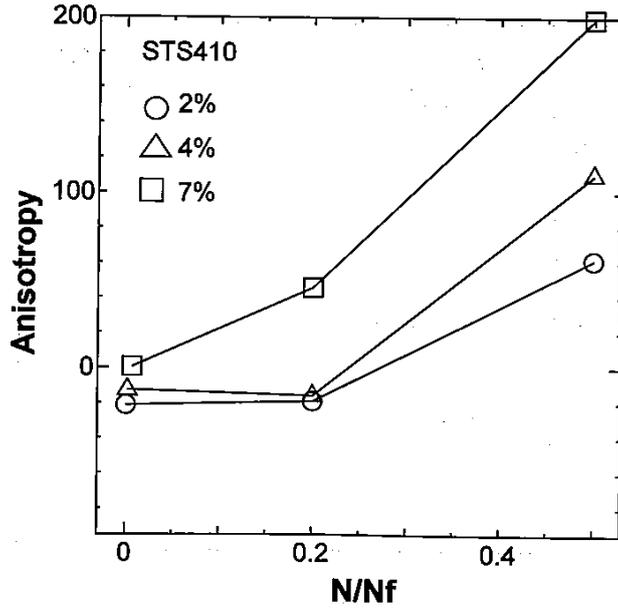
図 4.2.4(3)-2 超音波後方反射法による予ひずみ材の異方性と  $NN_f (=UF)$  の関係

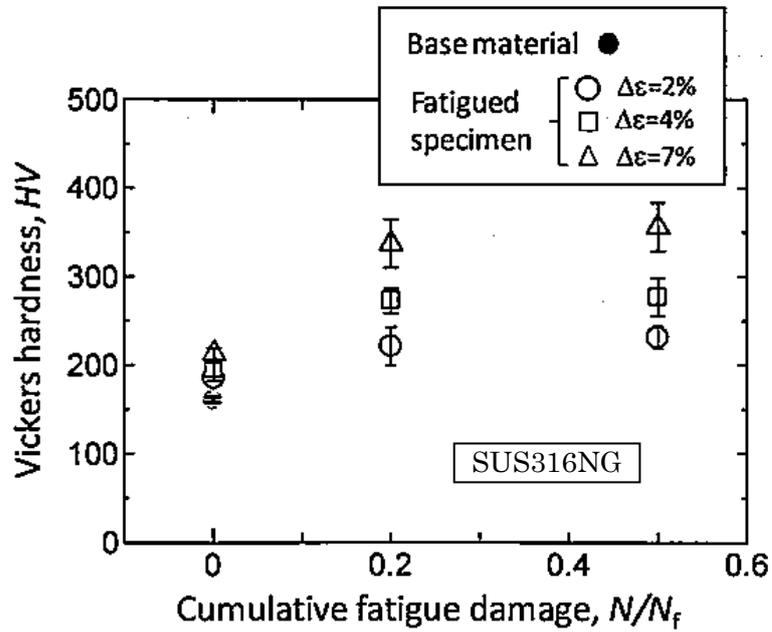
図 4.2.4(3)-3 SUS316NG の HV 測定結果

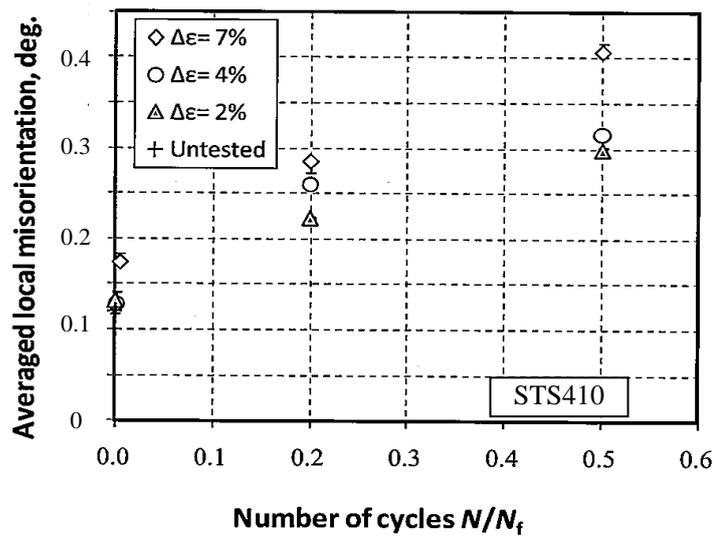
図 4.2.4(3)-4 局所方位差平均と疲労損傷の関係

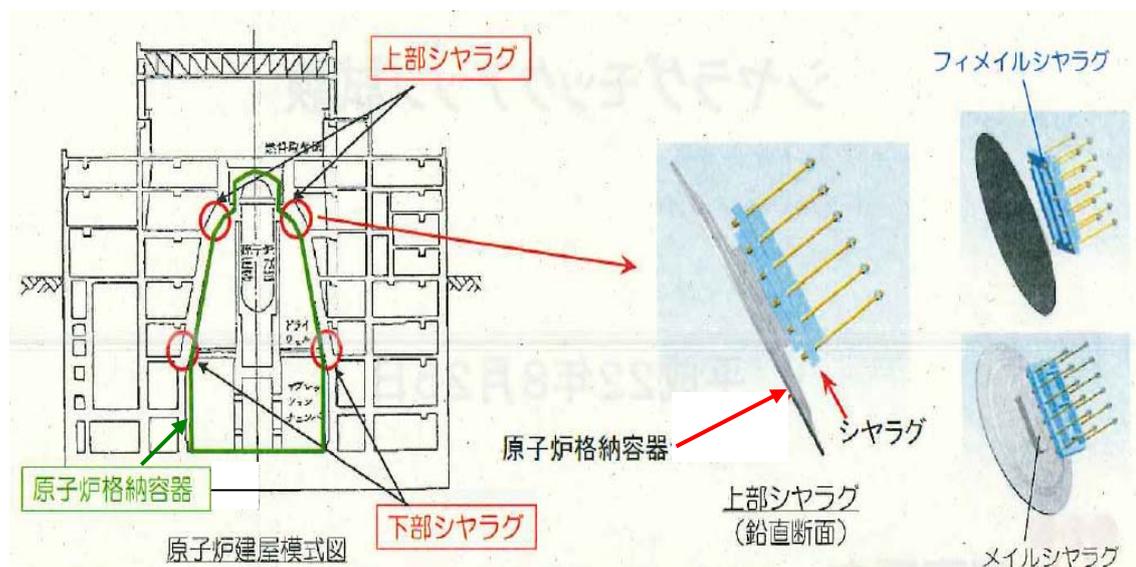
図 5.1-1 上部シヤラグの概要図

BWR 5 のシヤラグ（外側）の従来の構造強度評価は、かなり保守的な結果となっているため、より合理的な評価方法を確立するため、モックアップ試験と解析を実施し今後の構造評価に反映することとした。
