# 中越沖地震後の原子炉機器の健全性評価

平成22～23年度報告

一般社団法人 日本原子力技術協会

中越沖地震後の原子炉機器の健全性評価委員会

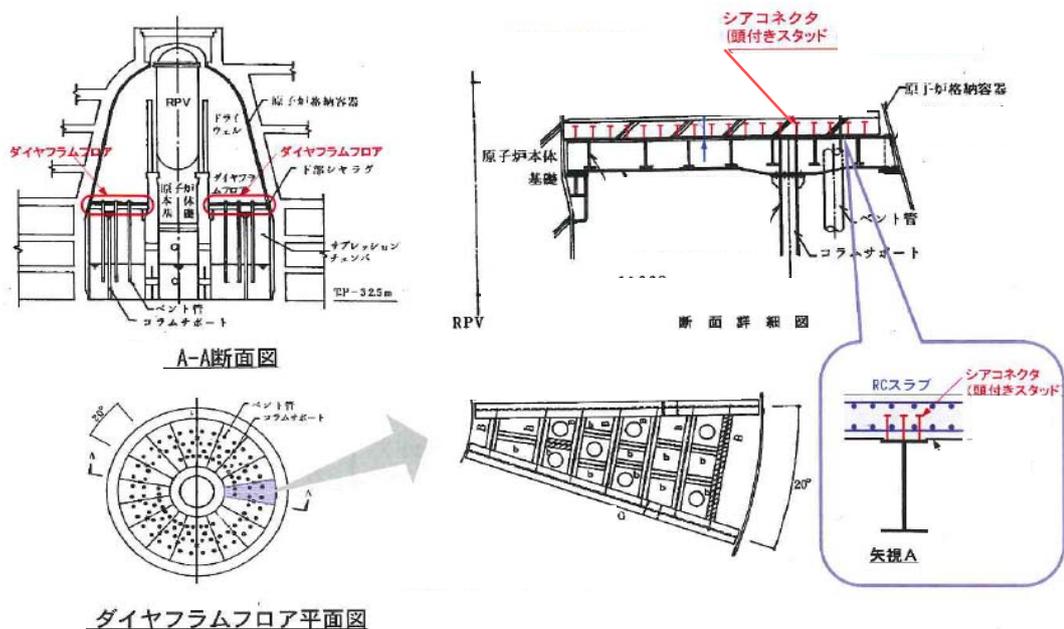
格納容器 Mark-II 型プラントのダイヤフラムフロアは鉄骨フレームとコンクリートスラブをシアコネクタ（頭付きスタッド）で接合した構造となっている。図 5.1-2 にダイヤフラムフロア、シアコネクタの概要図を示す。現行設計では、ダイヤフラムフロアを簡便な線形モデルと仮定して地震応答解析を実施している。

図 5.1-2 ダイヤフラムフロア、シアコネクタの概要図

ここで、ダイヤフラムフロアの荷重-変形特性はシアコネクタ周辺のコンクリートの変形が支配的であることに着目し、ダイヤフラムフロアの非線形モデル化手法を検討することの報告があり、平成 23 年 10 月に試験状況を関係者により視察した。

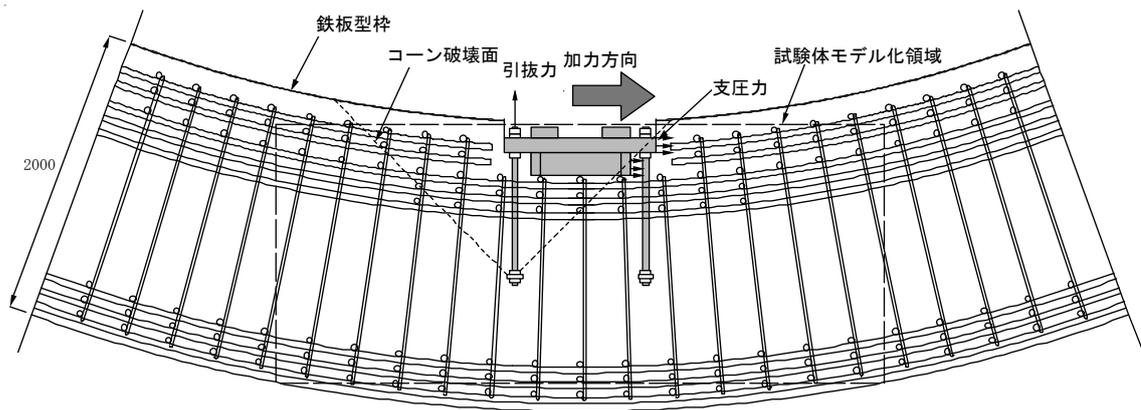
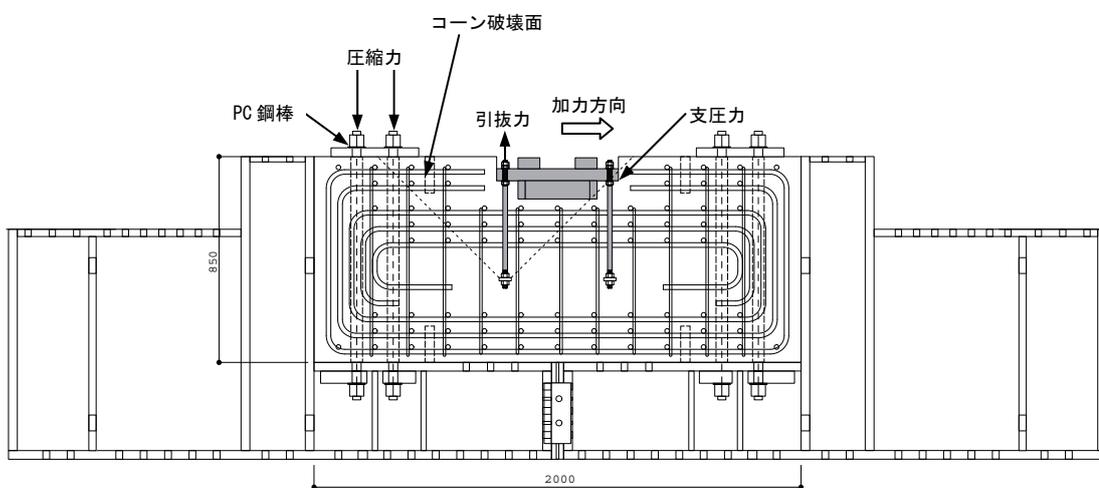
(a) 実機の断面図

(b) 試験体の断面図

図 5.2.2-1 試験体概要図

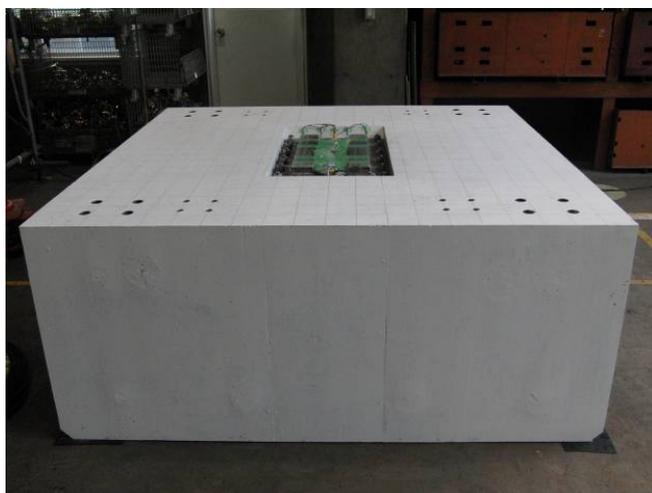
図 5.2.2-2 試験体の写真

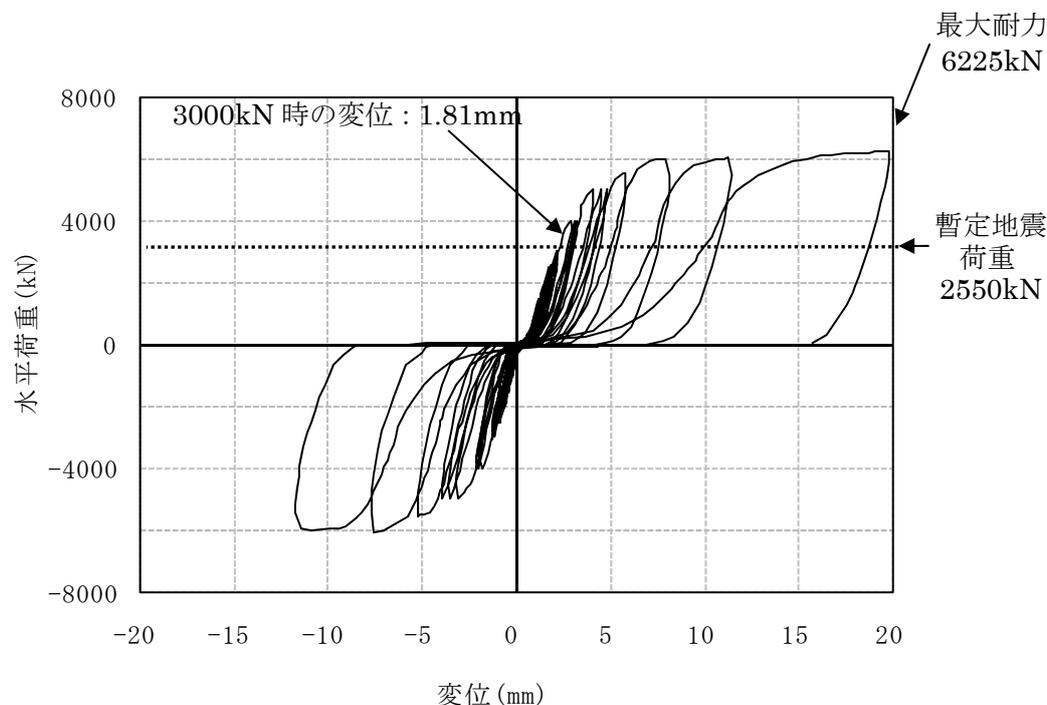
図 5.2.3-1 に示すように、試験体 No.1 の最大耐力は 6224kN であり、想定される最大の地震荷重 (2550kN) に対して約 2.5 倍であった。また、約 3000kN 以降から、変位の増加が顕著となっている。

注：内側シャラグの水平変位は、コンクリート表面の基準位置からの相対変位

図 5.2.3-1 水平荷重と内側シャラグの水平変位関係

最大耐力の確認を目的とした試験体 No.1 の水平荷重－変位関係を図 5.2.3-1 に示す。

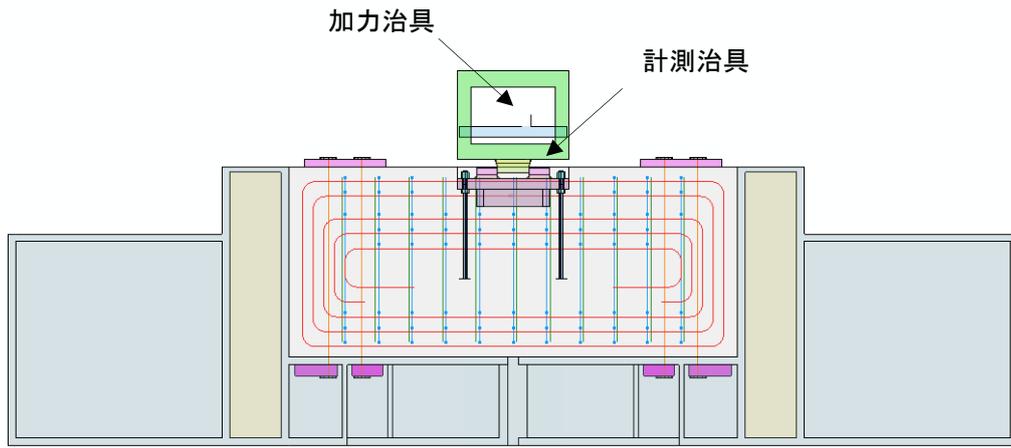
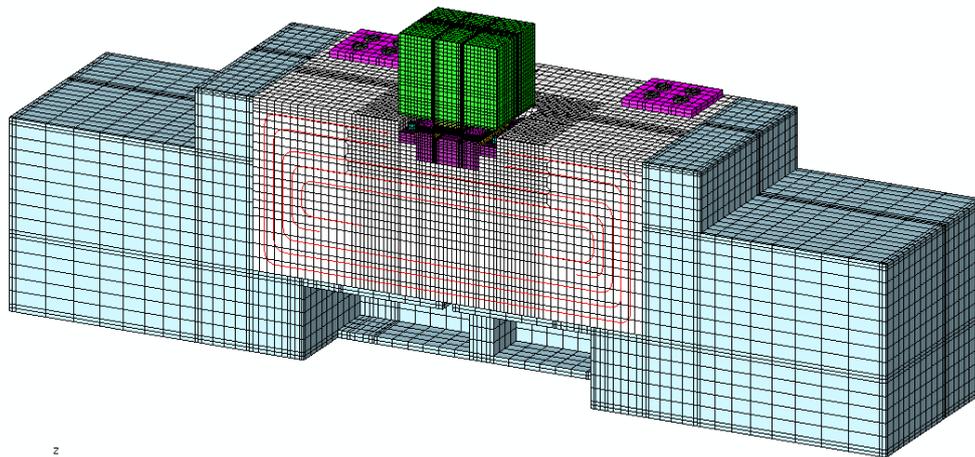
解析モデルの領域は、対称性を考慮して 1/2 の範囲とする。また、鉄とコンクリートの摩擦係数は、初期剛性を試験結果に近づけることを目的に「高圧力下における鋼板の摩擦係数」(竹中 二郎著、日本機械学会 研究速報 昭和 11 年 1 月) を参考に、鋼材同士および鉄とコンクリート共に 0.2 とした。本解析は、汎用有限要素法プログラム「Abaqus Explicit Ver6.9-2」を使用して実施した。

図 5.2.3-2 解析モデル

シミュレーション解析モデルを図 5.2.3-2 に示す。

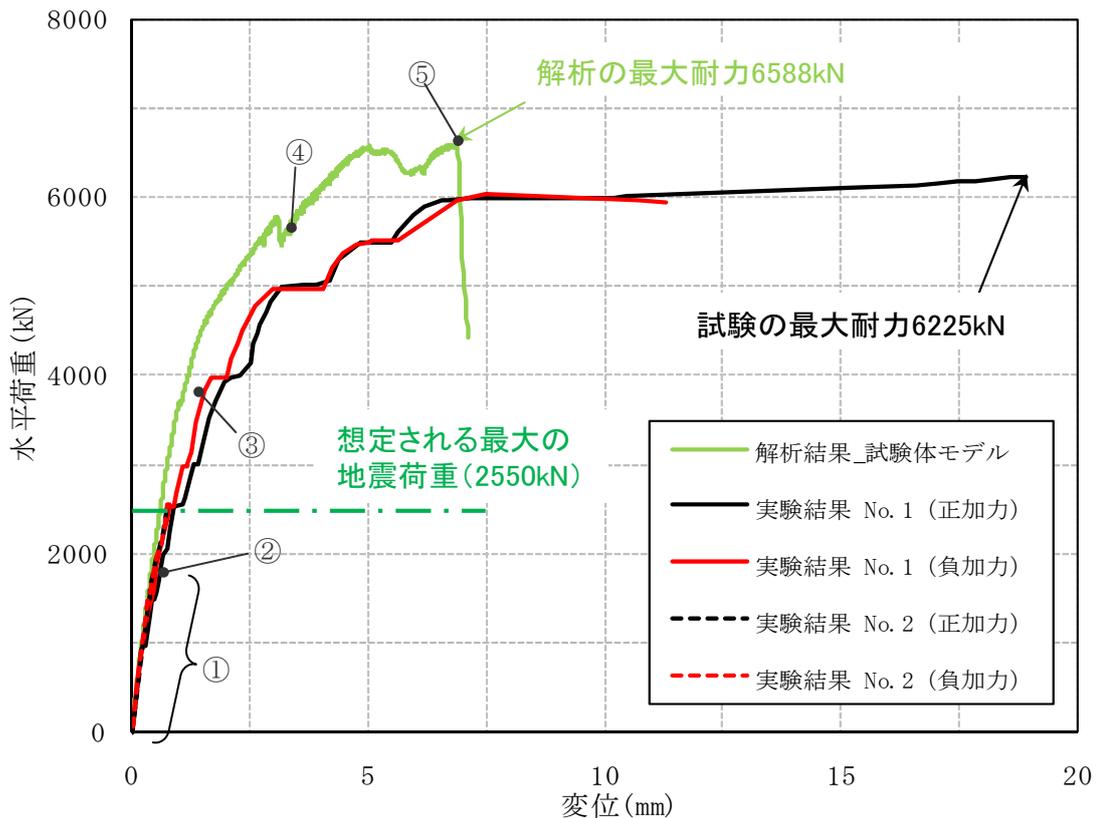
比較結果を図 5.2.3-3 に示す。水平力-変位関係の包絡線と解析結果は、コンクリートや鉄筋で構成された試験体内部で起こっている目視検査では分からない変化が作り出す荷重-変形関係の非線形性の生起メカニズムの解釈に多くの示唆を与えている。

- ① シヤラグ周辺部に局所的なコンクリートひび割れの発生があるが、カー変位関係は概ね直線（弾性）
- ② シヤラグ接触面の降伏発生 約 2000[kN]
- ③ シヤラグ接触面の全面降伏 約 4000[kN]
- ④ 定着プレートからのコンクリートシヤコーンひび割れ発生 約 5500[kN]
- ⑤ コンクリート圧縮面の全圧壊 約 6600[kN]

試験結果における水平力-内側シヤラグ水平変位関係の包絡線と解析結果を比較する。試験結果は、No.1 試験体が終局状態まで、No.2 試験体が想定される最大の地震荷重 (2550kN) までの計測値とする。

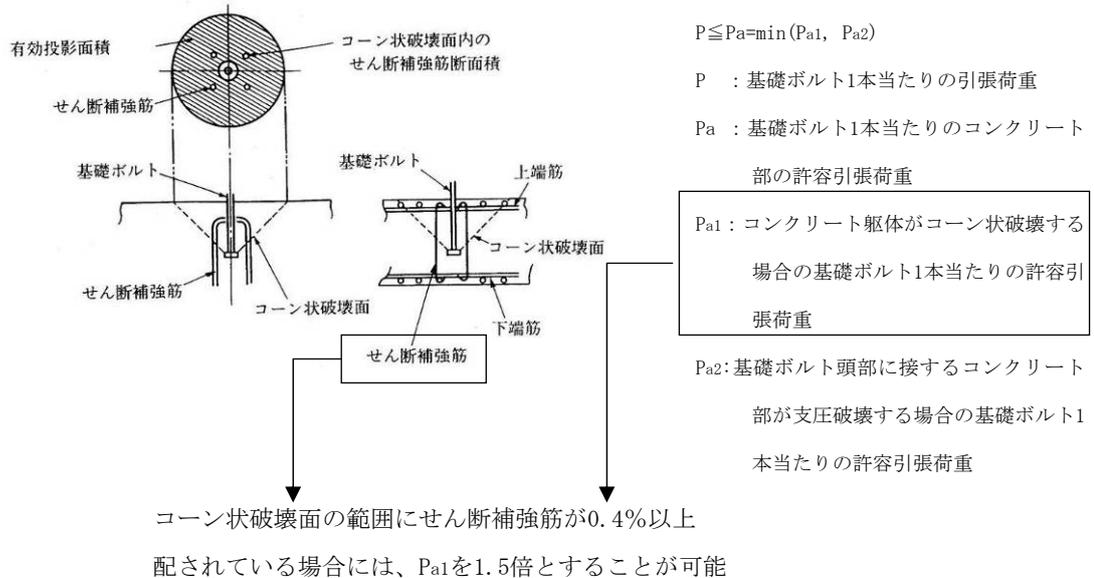
機器基礎ボルトの引張荷重に対する許容荷重として、「原子力発電耐震設計技術規程 JEAC 4601-2008」では、コンクリート躯体がコーン状破壊する場合の許容引張荷重を定めている。JEAC 4601-2008 によれば、コンクリートのコーン状破壊面の有効投影面積の範囲内に 0.4%以上のせん断補強筋が配された場合、コンクリートに定着される基礎ボルトの許容引張荷重は、せん断補強筋がない場合に対して 1.5 倍できるとしている。

図5.3.1-1 せん断補強筋が配されたコンクリートに定着される基礎ボルトの許容引張荷重

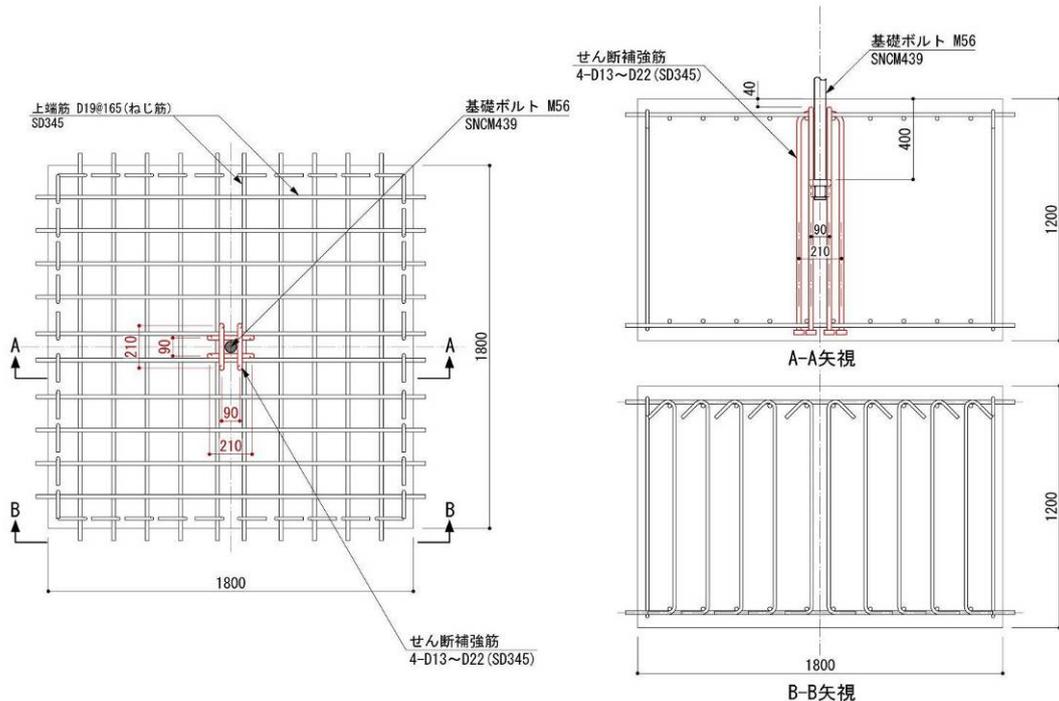
試験体の構造を図 5.3.3-1 に示す。試験体上部中央に基礎ボルトを設置し、その周りにせん断補強筋を配置する。せん断補強筋は、所定のせん断補強筋比となるよう、試験体ごとに鉄筋径を調整する。上端筋は、実機の基礎スラブを参照し、実機と鉄筋比が等しくなるよう設定する。試験体の側面及び底面には、試験体補強のための鉄筋を配置する。

図 5.3.3-1 試験体構造図

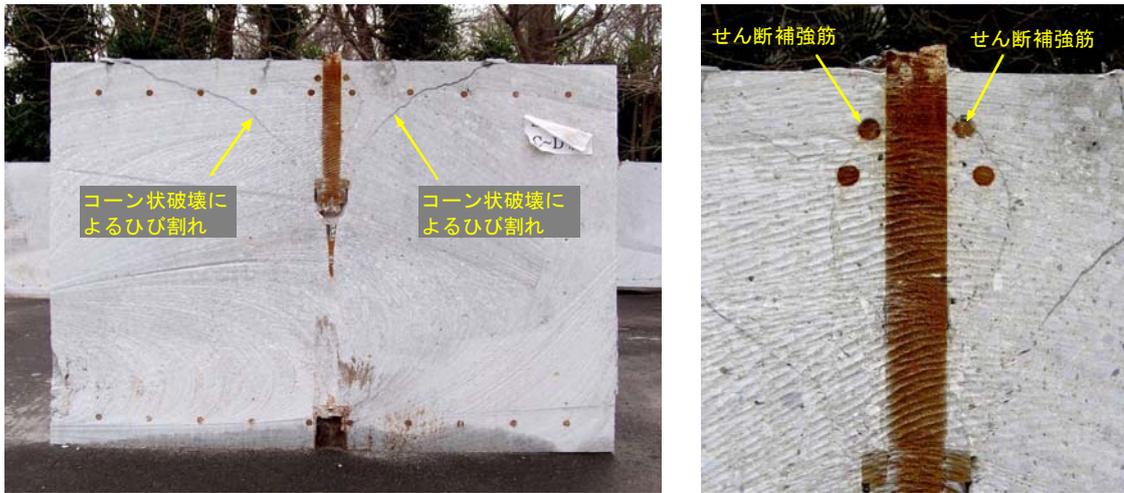
図5.3.3-2 試験体切断後の状況

コーン状破壊によるひび割れのほか、せん断補強筋の頂部から基礎ボルトに沿って定着板に至るひび割れが認められる。このひび割れは、基礎ボルトを引き抜こうとする力に対して、せん断補強筋と基礎ボルト定着板で囲まれたコンクリート部分に圧縮束が形成され引き抜き力に対して抵抗したためと考えられる。この圧縮束は、せん断補強筋量が多いほど強く形成されると考えられる。

図 5.3.3-2 に試験後に切断した試験体(S04-3)の状況を示す。

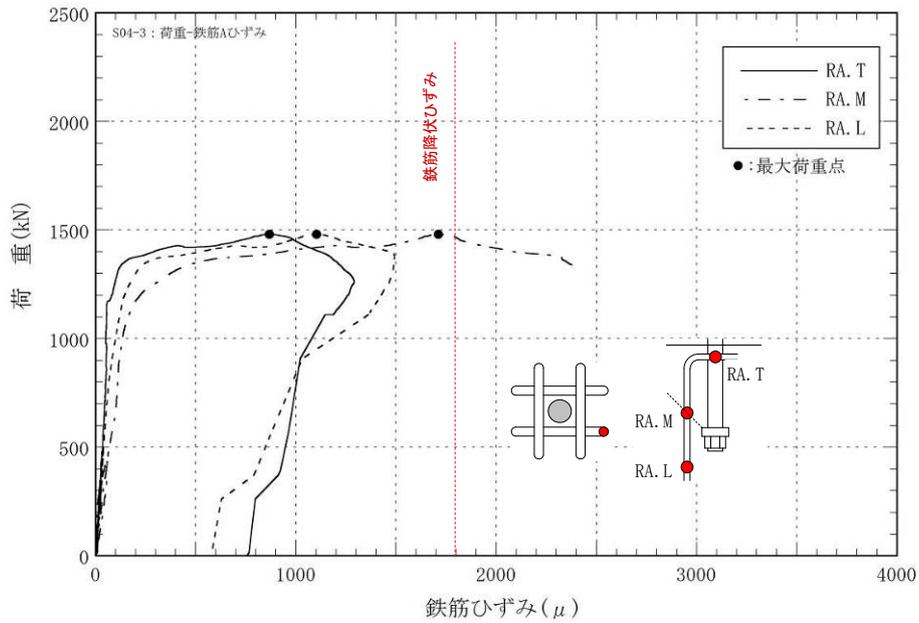
せん断補強筋比が 0.36%の試験体 S04-3 の試験荷重とせん断補強筋ひずみの関係を図 5.3.3-3 及び 4 に示す。せん断補強筋のひずみは荷重が増加するのに従って増加し、最大荷重に達する直前に急増する。このことから、せん断補強筋は基礎ボルトに作用する引張荷重の一部が負担しており、コーン状破壊耐力の上昇に寄与していると考えられる。

図5.3.3-3 荷重－せん断補強筋ひずみ関係(鉄筋A)

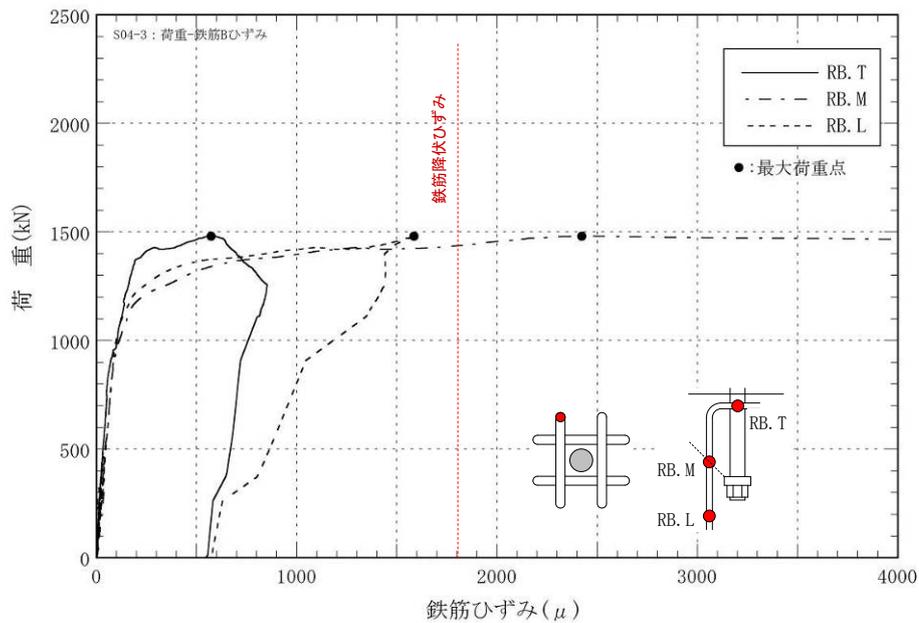
図5.3.3-4 荷重－せん断補強筋ひずみ関係(鉄筋B)

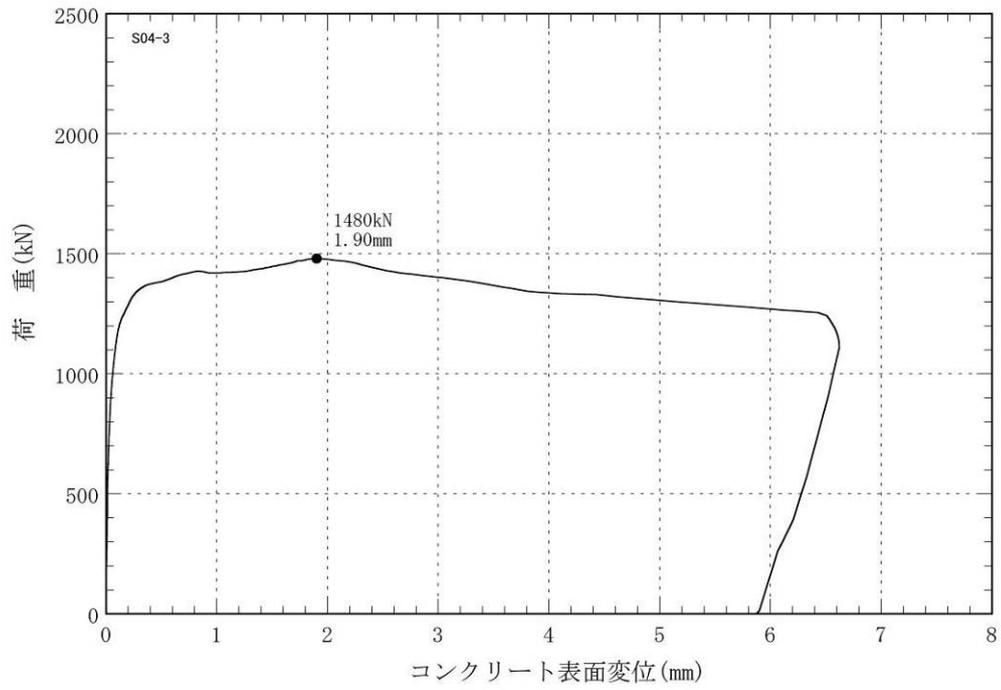
試験体 S04-3 の試験荷重とコンクリート表面変位の関係を図 5.3.3-5 に、試験荷重とボルト変位の関係を図 5.3.3-6 に示す。最大荷重以後も荷重の急激な低下は見られず、変位が伸長する様子が確認できる。

図 5.3.3-5 荷重-コンクリート表面変位関係

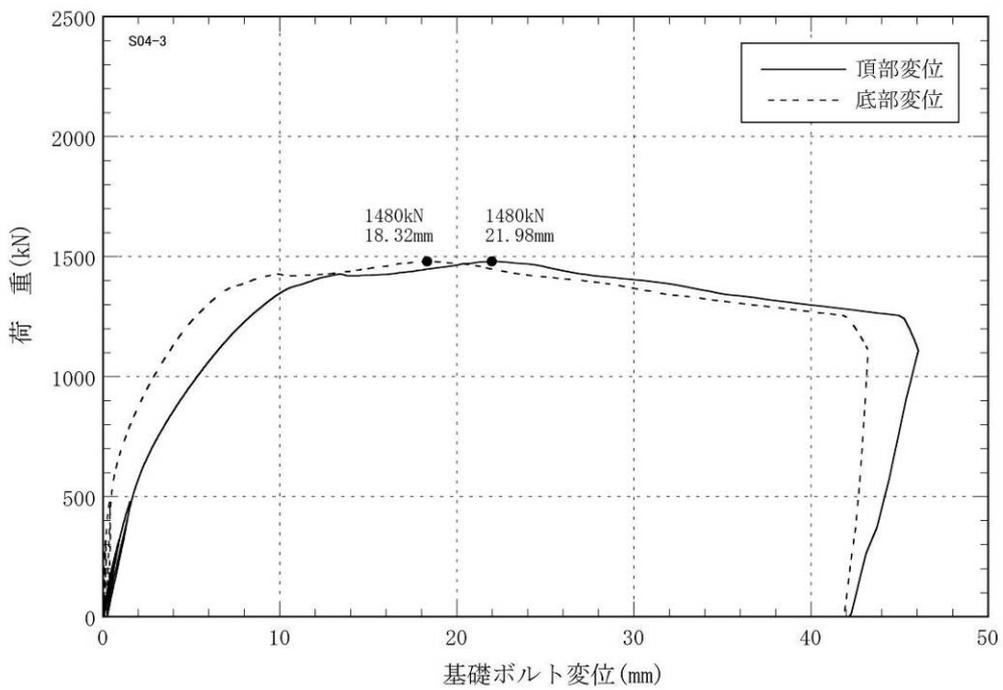
図 5.3.3-6 荷重-基礎ボルト変位関係

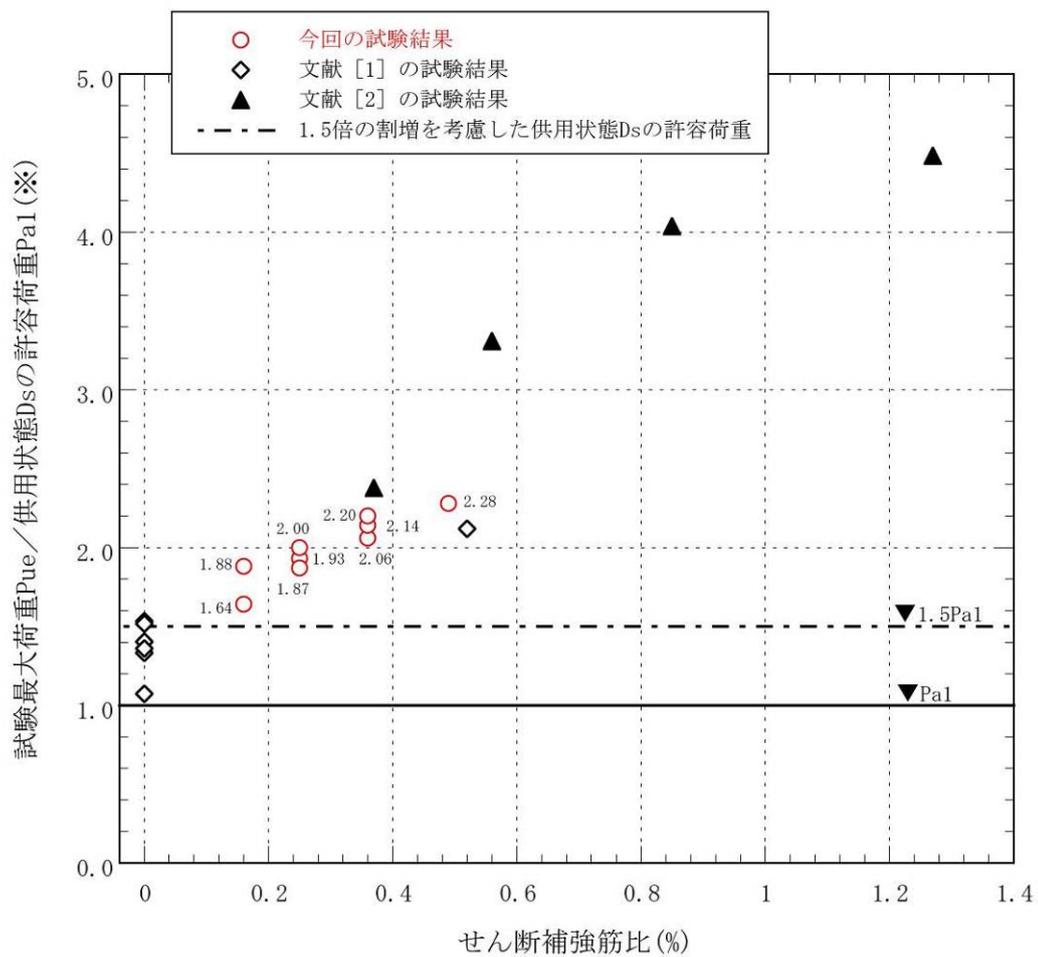
図 5.3.3-7 に、試験結果を JEAC 許容荷重で規準化した値と、せん断補強筋比の関係を示す。図中には、JEAC に規定された定着部にせん断補強筋が 0.4%以上配された場合の割増係数 1.5 を考慮した許容荷重も示す (図中の一点鎖線)。図 5.3.3-7 より、全ての試験ケースのコーン状破壊耐力は、1.5 倍の割増係数を考慮した許容荷重を上回ることが確認された。また、1.5 倍の割増係数を考慮した許容荷重に対する余裕度は、せん断補強筋比にほぼ比例して増加する傾向があることが確認された。

※：供用状態Dsのコーン状破壊に対する許容荷重  $Pa1 = 0.31 \times 0.6 \times Ac \times \sqrt{Fc}$

図 5.3.3-7 せん断補強筋比とコーン状破壊耐力の関係 (1)

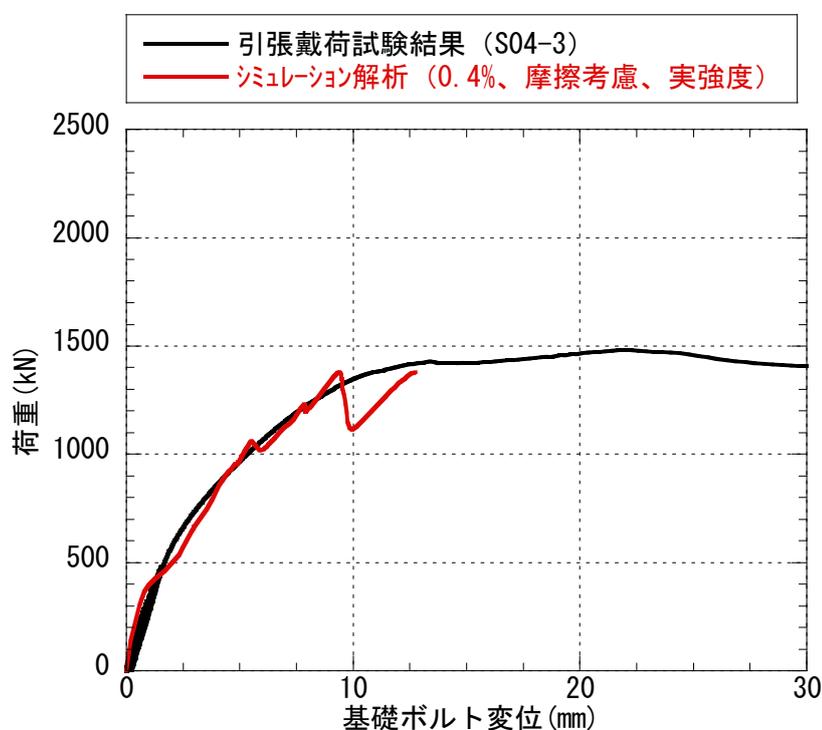
なお、図 5.3.3-9 に示す基礎ボルト頂部の引抜き荷重—変位関係において、局部的ピーク後に荷重低下し、その後に荷重増加している傾向が観察できるが、これはコンクリートのシアコーン状ひび割れ発生後に急激に荷重低下し、その後徐々にせん断補強筋へと荷重が再伝達され、さらにコンクリートのシアコーン状ひび割れが進展していくという一連の応力伝達機構のためと考えられ、靱性に富んだ挙動を示すことが確認された。

図 5.3.3-9 基礎ボルトの引抜き荷重—変位関係 (せん断補強筋比 0.4%)

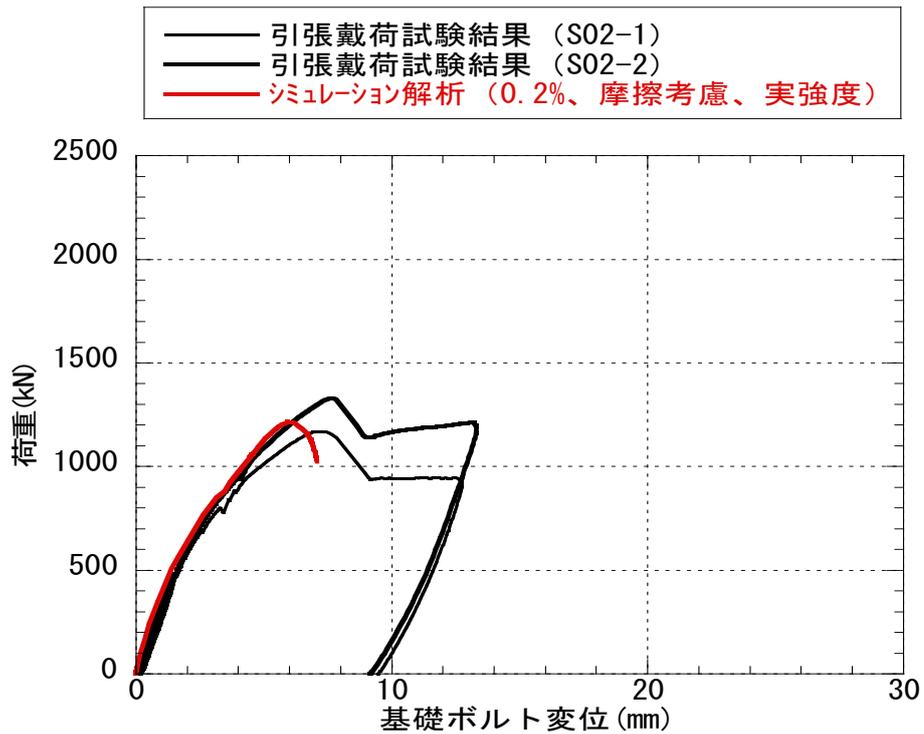
図 5.3.3-10 基礎ボルトの引抜き荷重—変位関係（せん断補強筋比 0.2%）

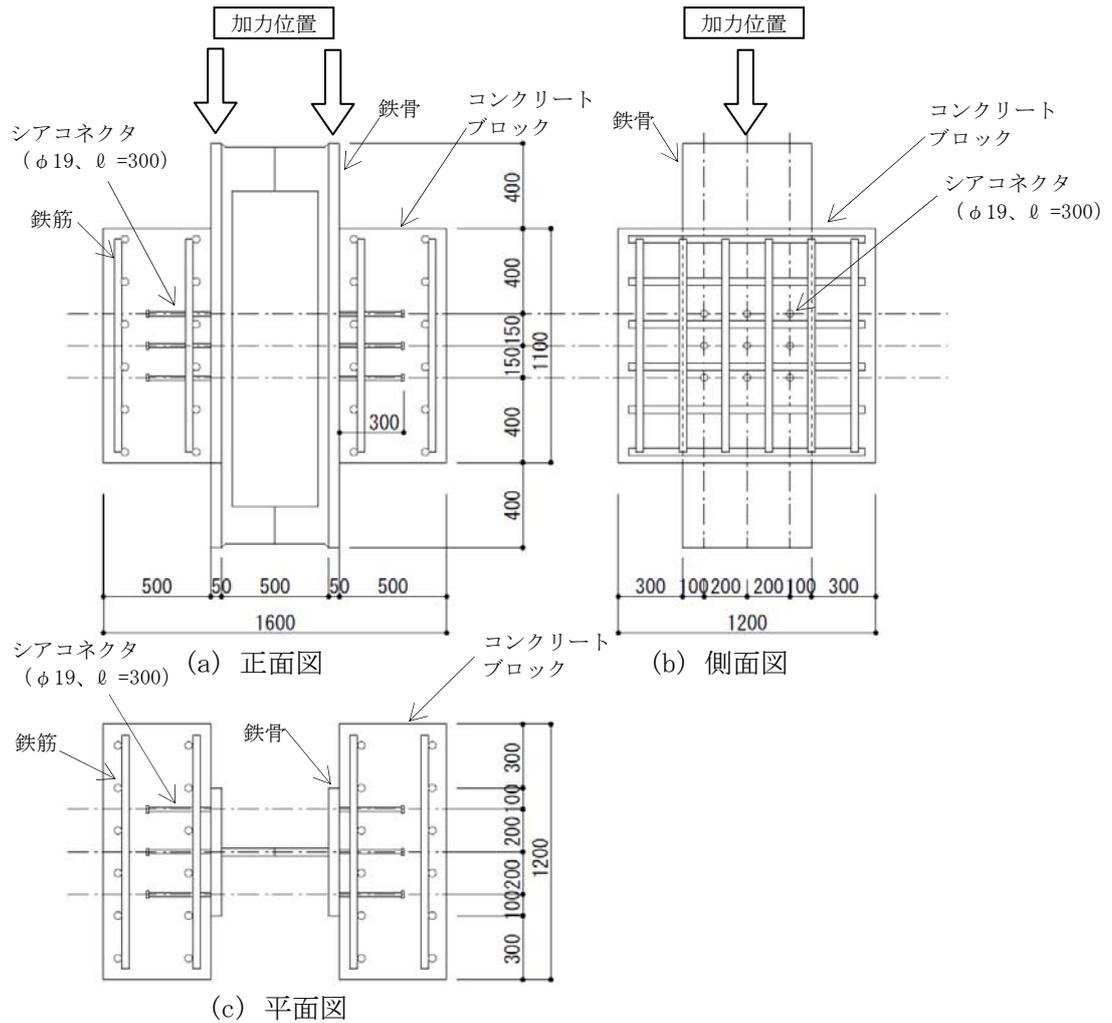
試験体形状は(社)日本鋼構造協会の頭付きスタッドの押抜き試験方法(案)(以下、押抜き試験方法(案)とする)を参考に、1方向及び正負繰返し载荷を想定して設定した。試験体各寸法は実機に合わせた。試験体の概要図を図5.4.2-1に示す。

図 5.4.2-1 試験体概要図

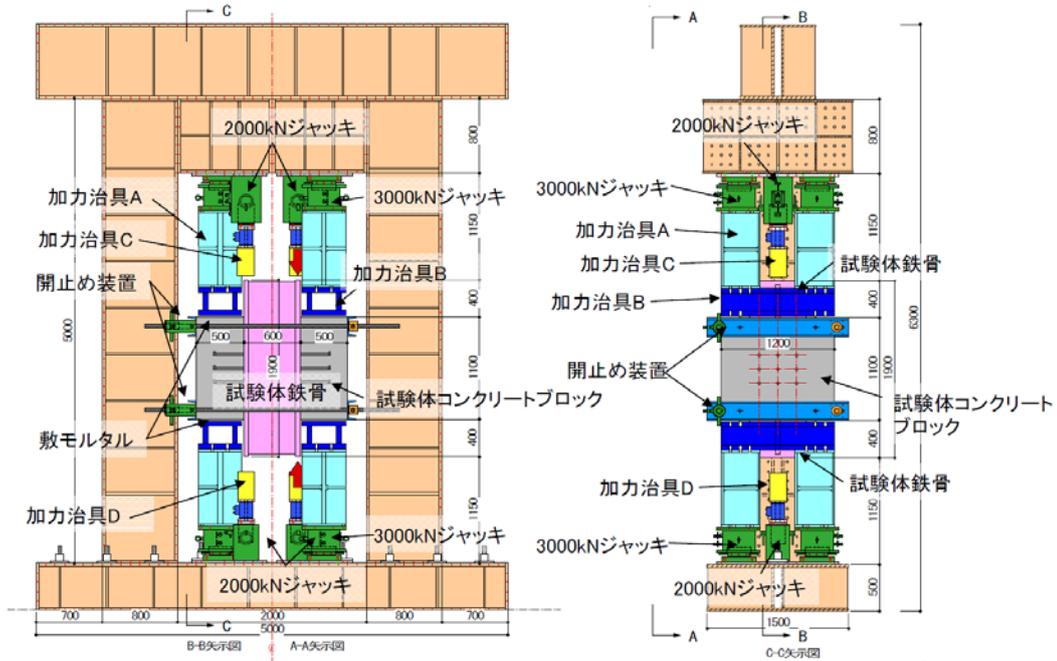
図 5.4.2-2 加力装置概要図

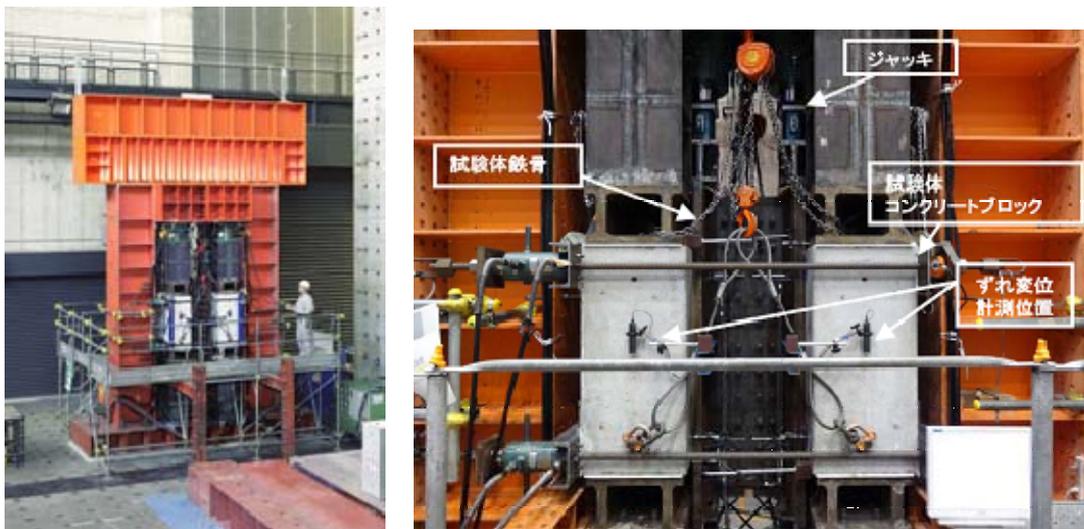
図 5.4.2-3 試験実施状況

試験の実施状況を図 5.4.2-3 に示す。

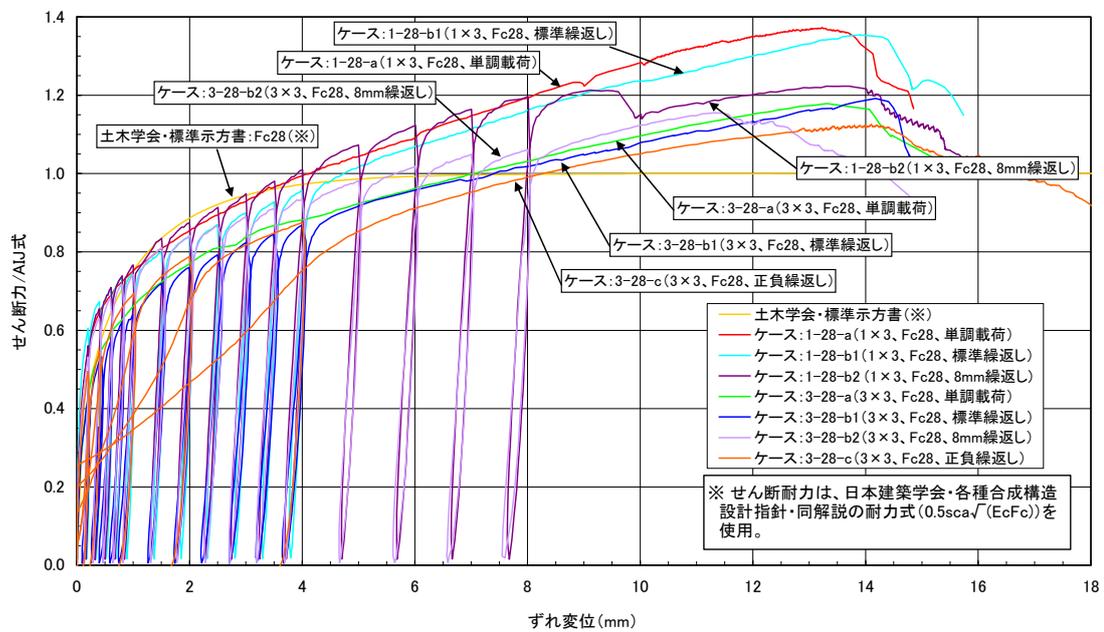
図 5.4.3-1 せん断力-ずれ変位関係（スタッド本数による比較）

なお、図中の土木学会・標準示方書による式は、「土木学会：複合構造標準示方書 2009 制定」の式によるものである。

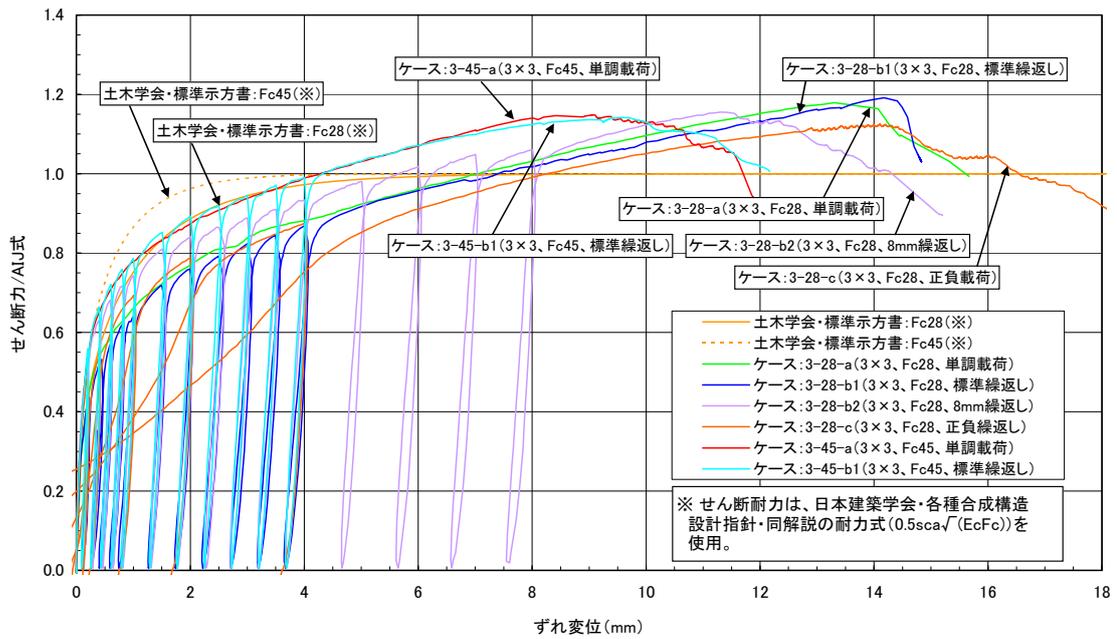
図 5.4.3-2 せん断カーズれ変位関係 (コンクリート強度による比較)
