# 東京電力（株）福島第一原子力発電所の 事故の検討と対策の提言

平成 23 年 10 月

日本原子力技術協会

福島第一原子力発電所事故調査検討会

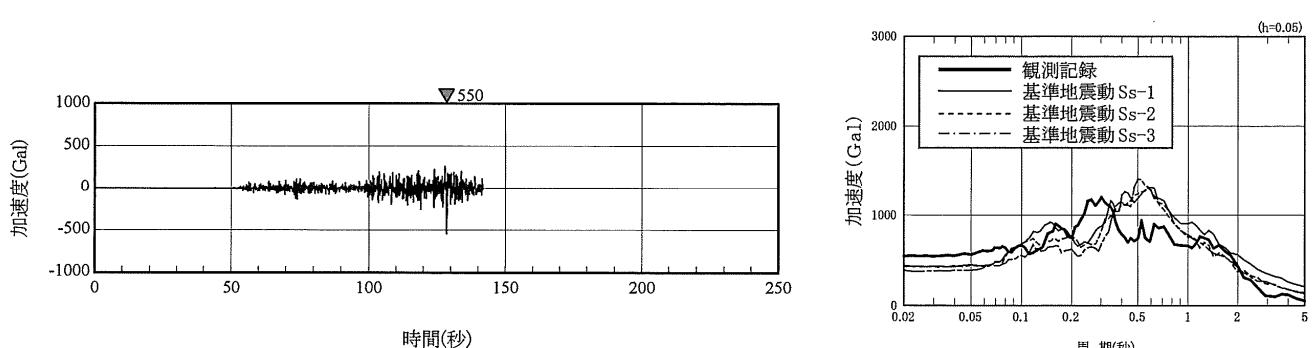
図 2.1-1 2号機 原子炉建屋基礎版上の加速度時刻歴波形  
及び応答スペクトル（東西方向）

また、図2.1-3-1～3に示すように、地震後津波到達までの1～3号機のRPV圧力は各機器の動作に合わせて変動しており、原子炉冷却材圧力バウンダリの配管が破断した場合に認められるような急激な圧力低下や低下傾向の継続は認められない。同様に、図2.1-4-1～3からPCV内の温度も空調停止による温度上昇が認められるものの、いずれも温度上昇幅は大きくなく上昇に飽和傾向が認められることから配管破断に伴う温度上昇ではないと判断される。従って、津波到達の前に既に地震により配管が破断していたのではないかとの議論がなされているが、原子炉冷却材圧力バウンダリの配管は健全であったものと考えられる。

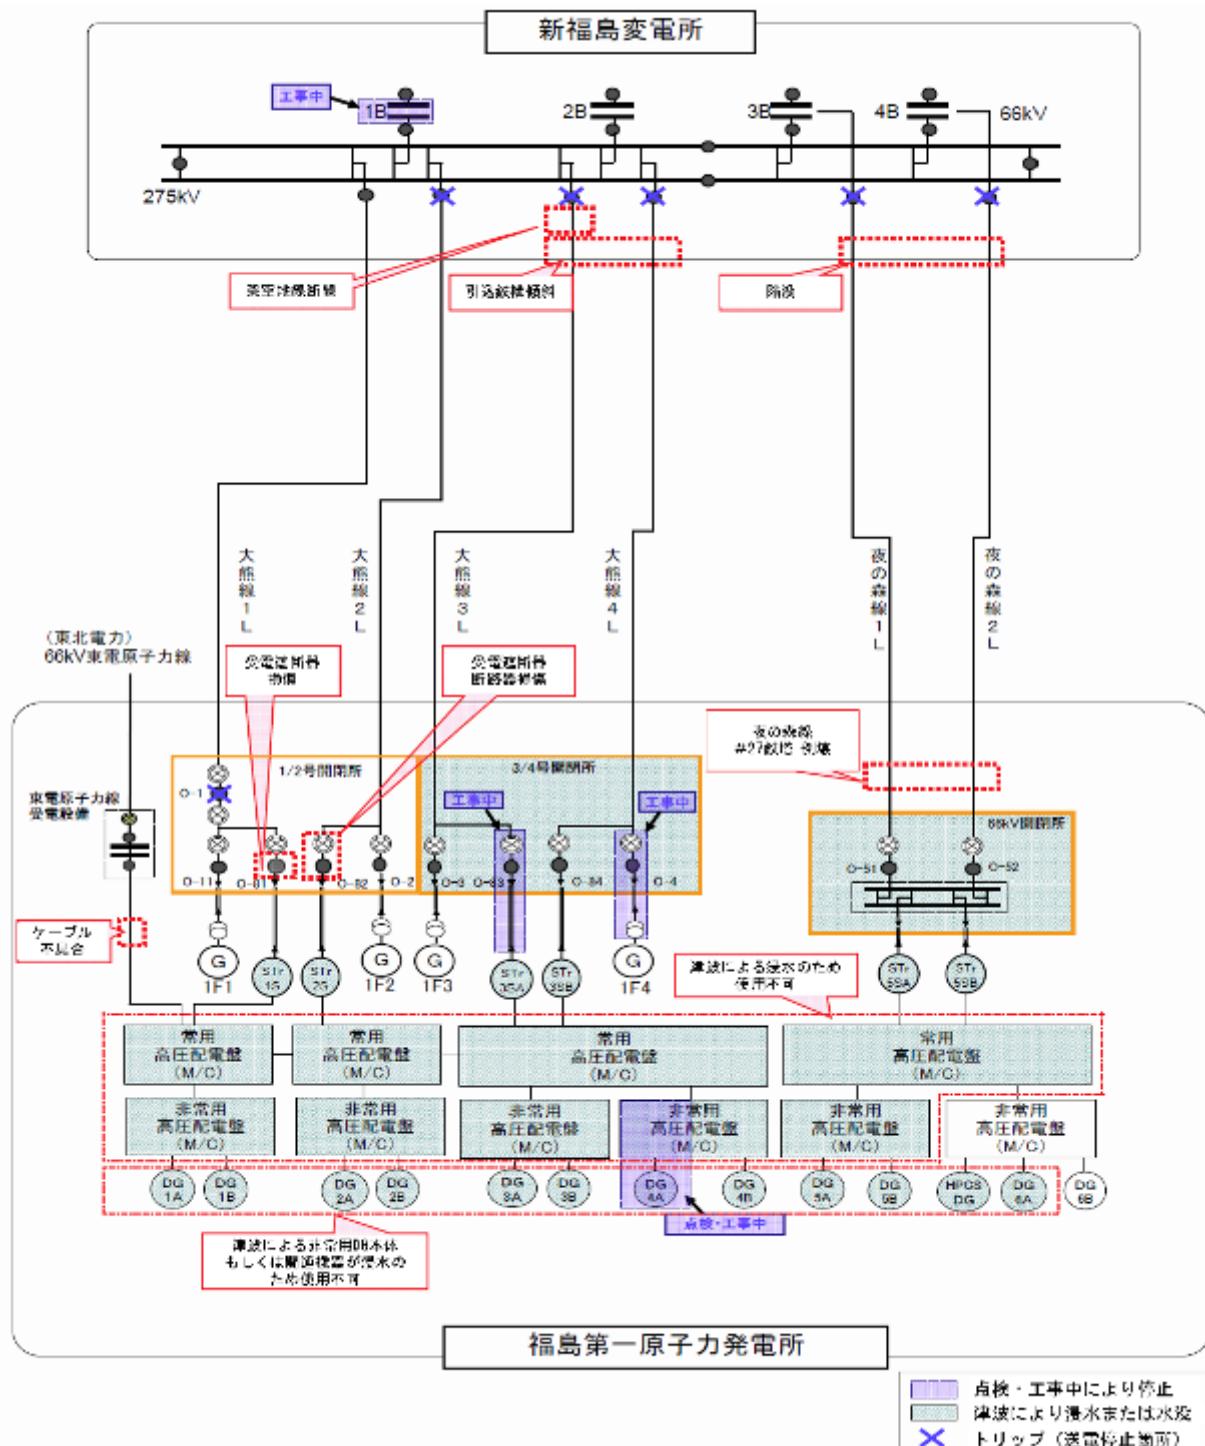
図 2.1-2 外部電源系統概略図（地震後、津波前）

地震により、1、2号機の開閉所の遮断器等が損傷し、東北電力からの東電原子力線のケーブルも損傷した。3、4号機は、新福島変電所側の3号線及び4号線の設備が損傷した。また、5、6号機は、開閉所に接続する送電鉄塔1本が倒壊した。これらの結果、1号機から6号機までの全ての外部電源が失われた。

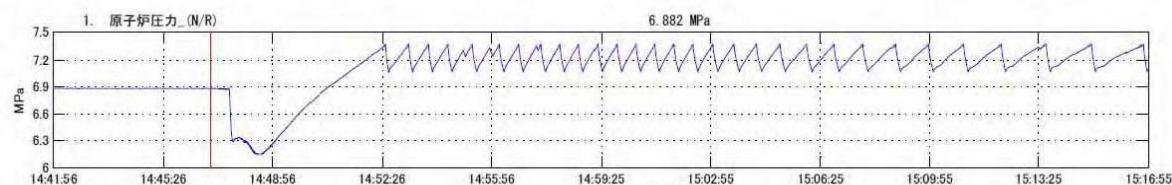
図 2.1-3-2 2号機原子炉圧力（過渡現象記録装置トレンドデータ）

- ①14時47分 地震によるスクラム  
 ②電源喪失による格納容器空調停止に伴うPCVの温度上昇（配管破断等に起因する極端な温度上昇は認められず）  
 ※15時30分過ぎに津波が到来したと想定される。津波の影響により正確な指示をしていないことも想定される。ただし、記録計は直流電源があったことからその後も暫く記録を続けた。

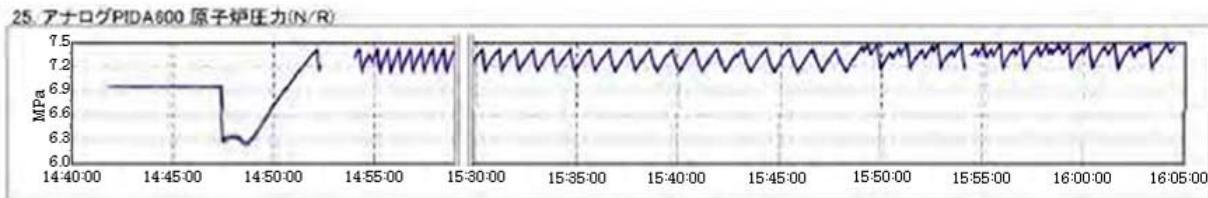
図 2.1-3-3 3号機原子炉圧力（過渡現象記録装置トレンドデータ）

- ①14時47分 地震によるスクラム  
 ②電源喪失による格納容器空調停止、スクラムによる出力低下等に伴う格納容器内温度変化（配管破断等に起因する極端な温度上昇は認められず）  
 ※15時30分過ぎに津波の到来により記録計電源が喪失し、記録計が一旦停止したものと考えられる。

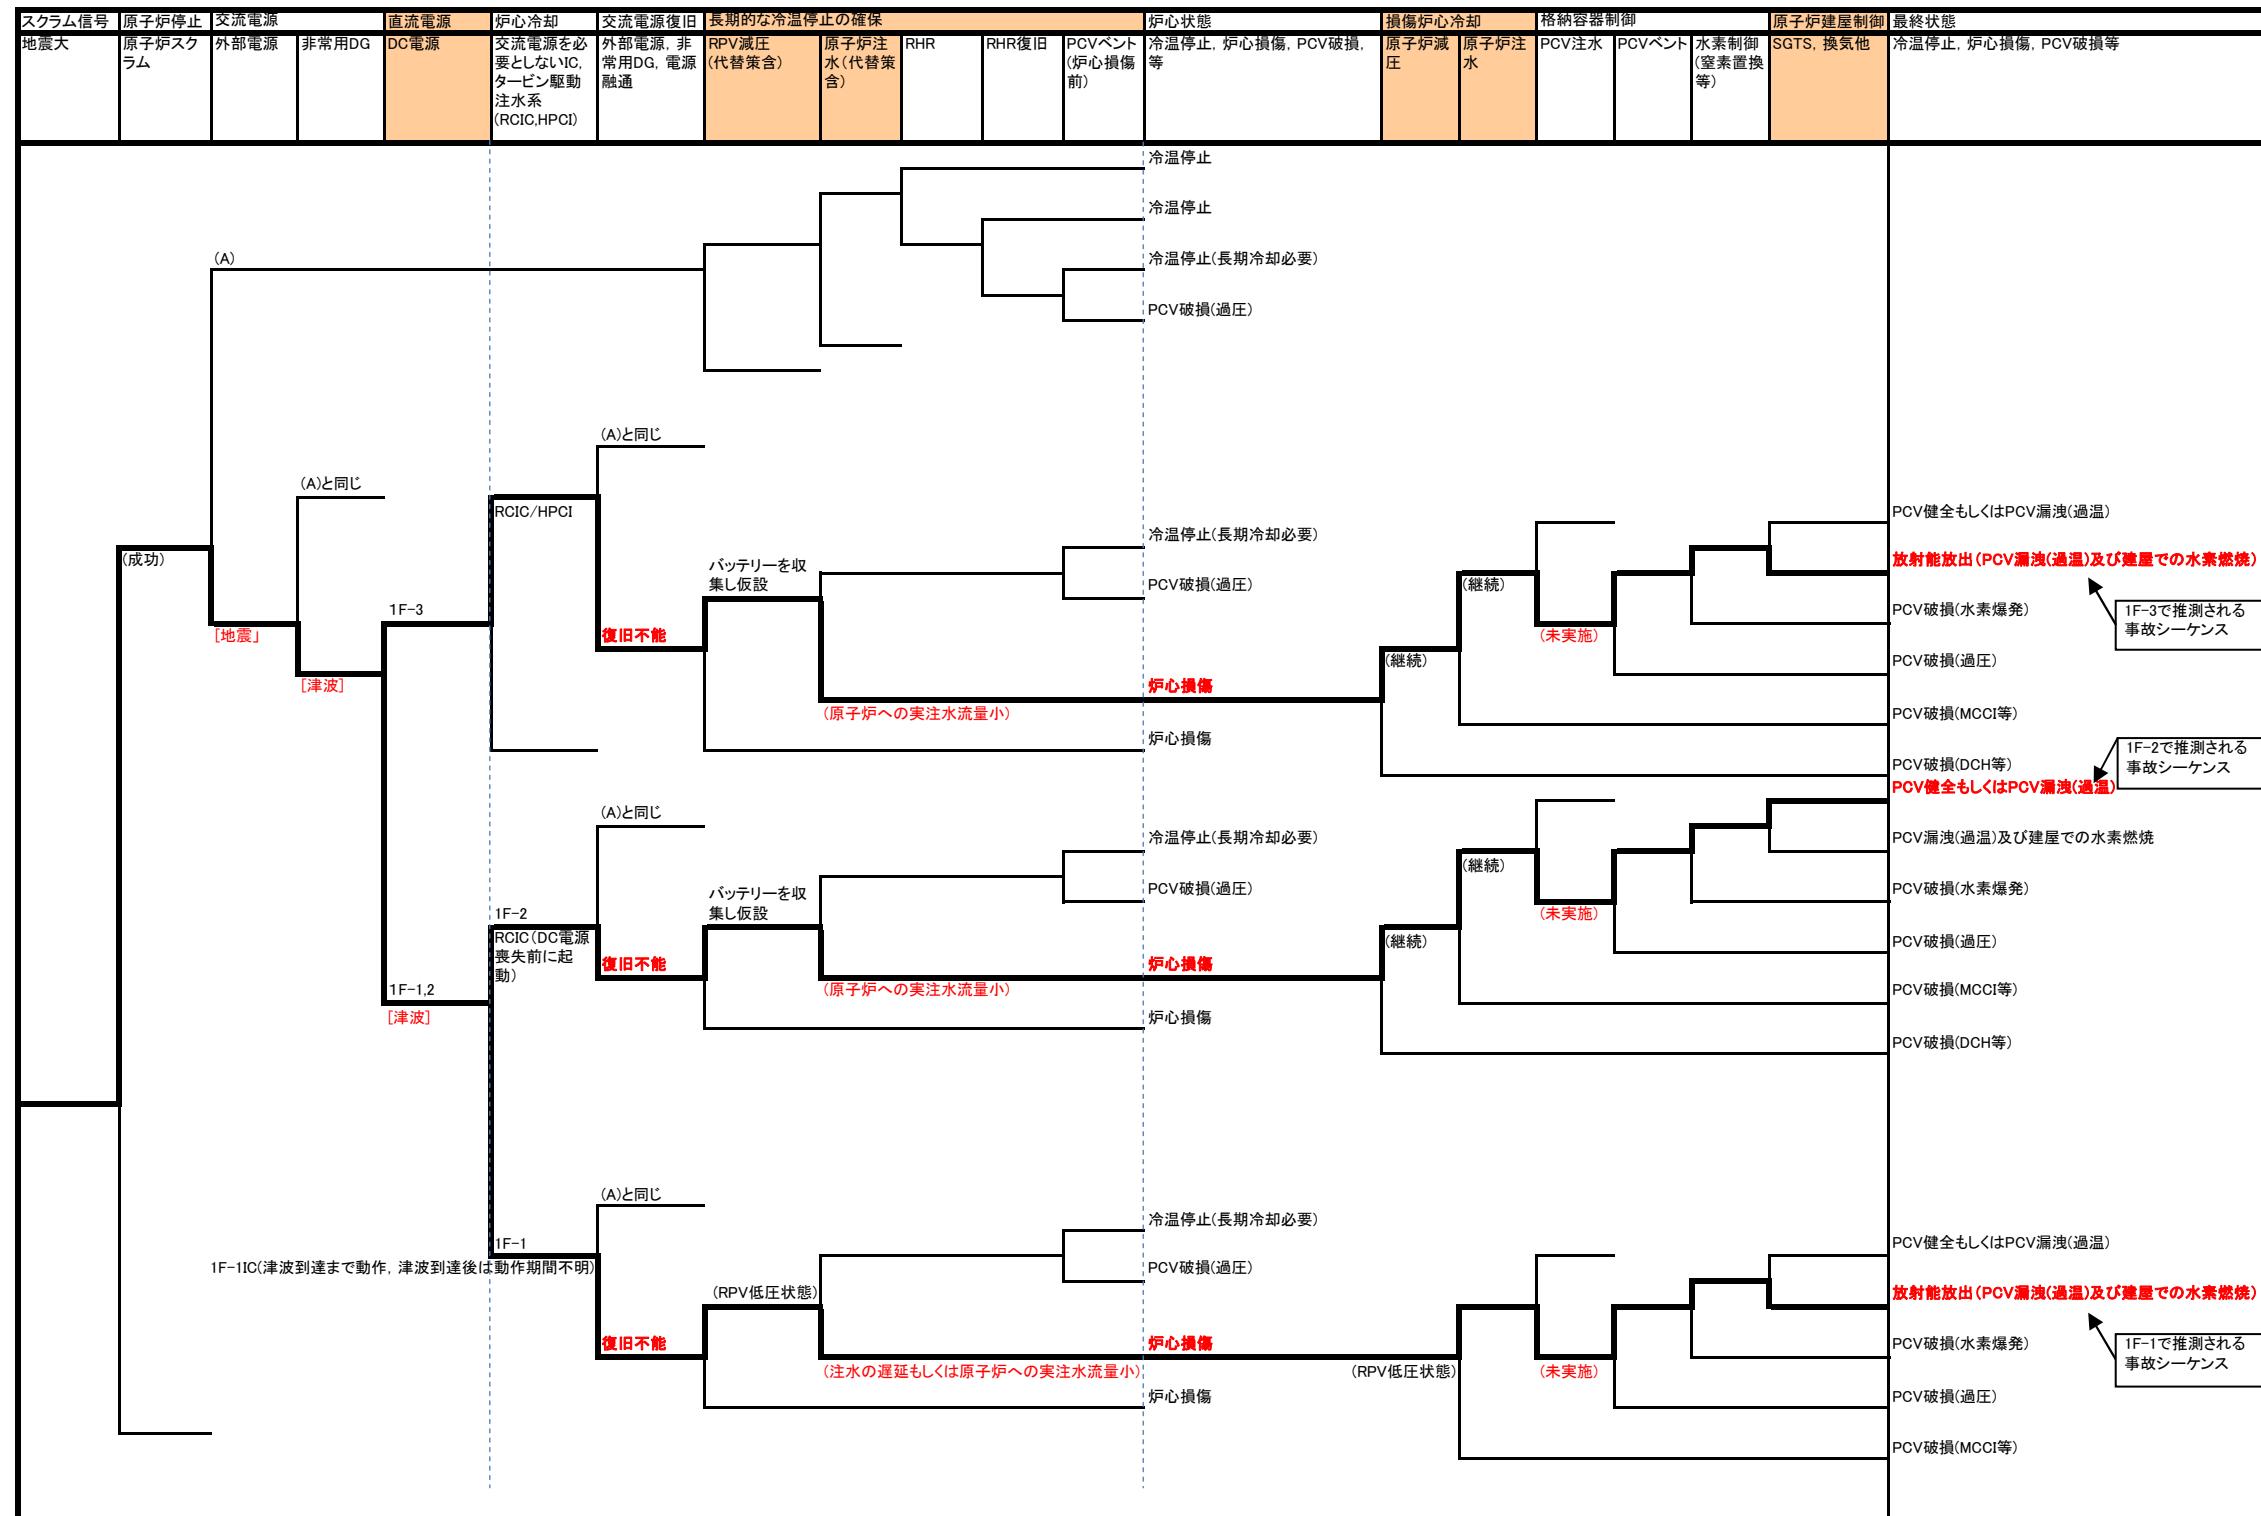
図3.1-1 福島第一原子力発電所1号機～3号機事象進展イベントツリー

各号機の事象進展のイベントツリーを図 3.1-1 に示す。

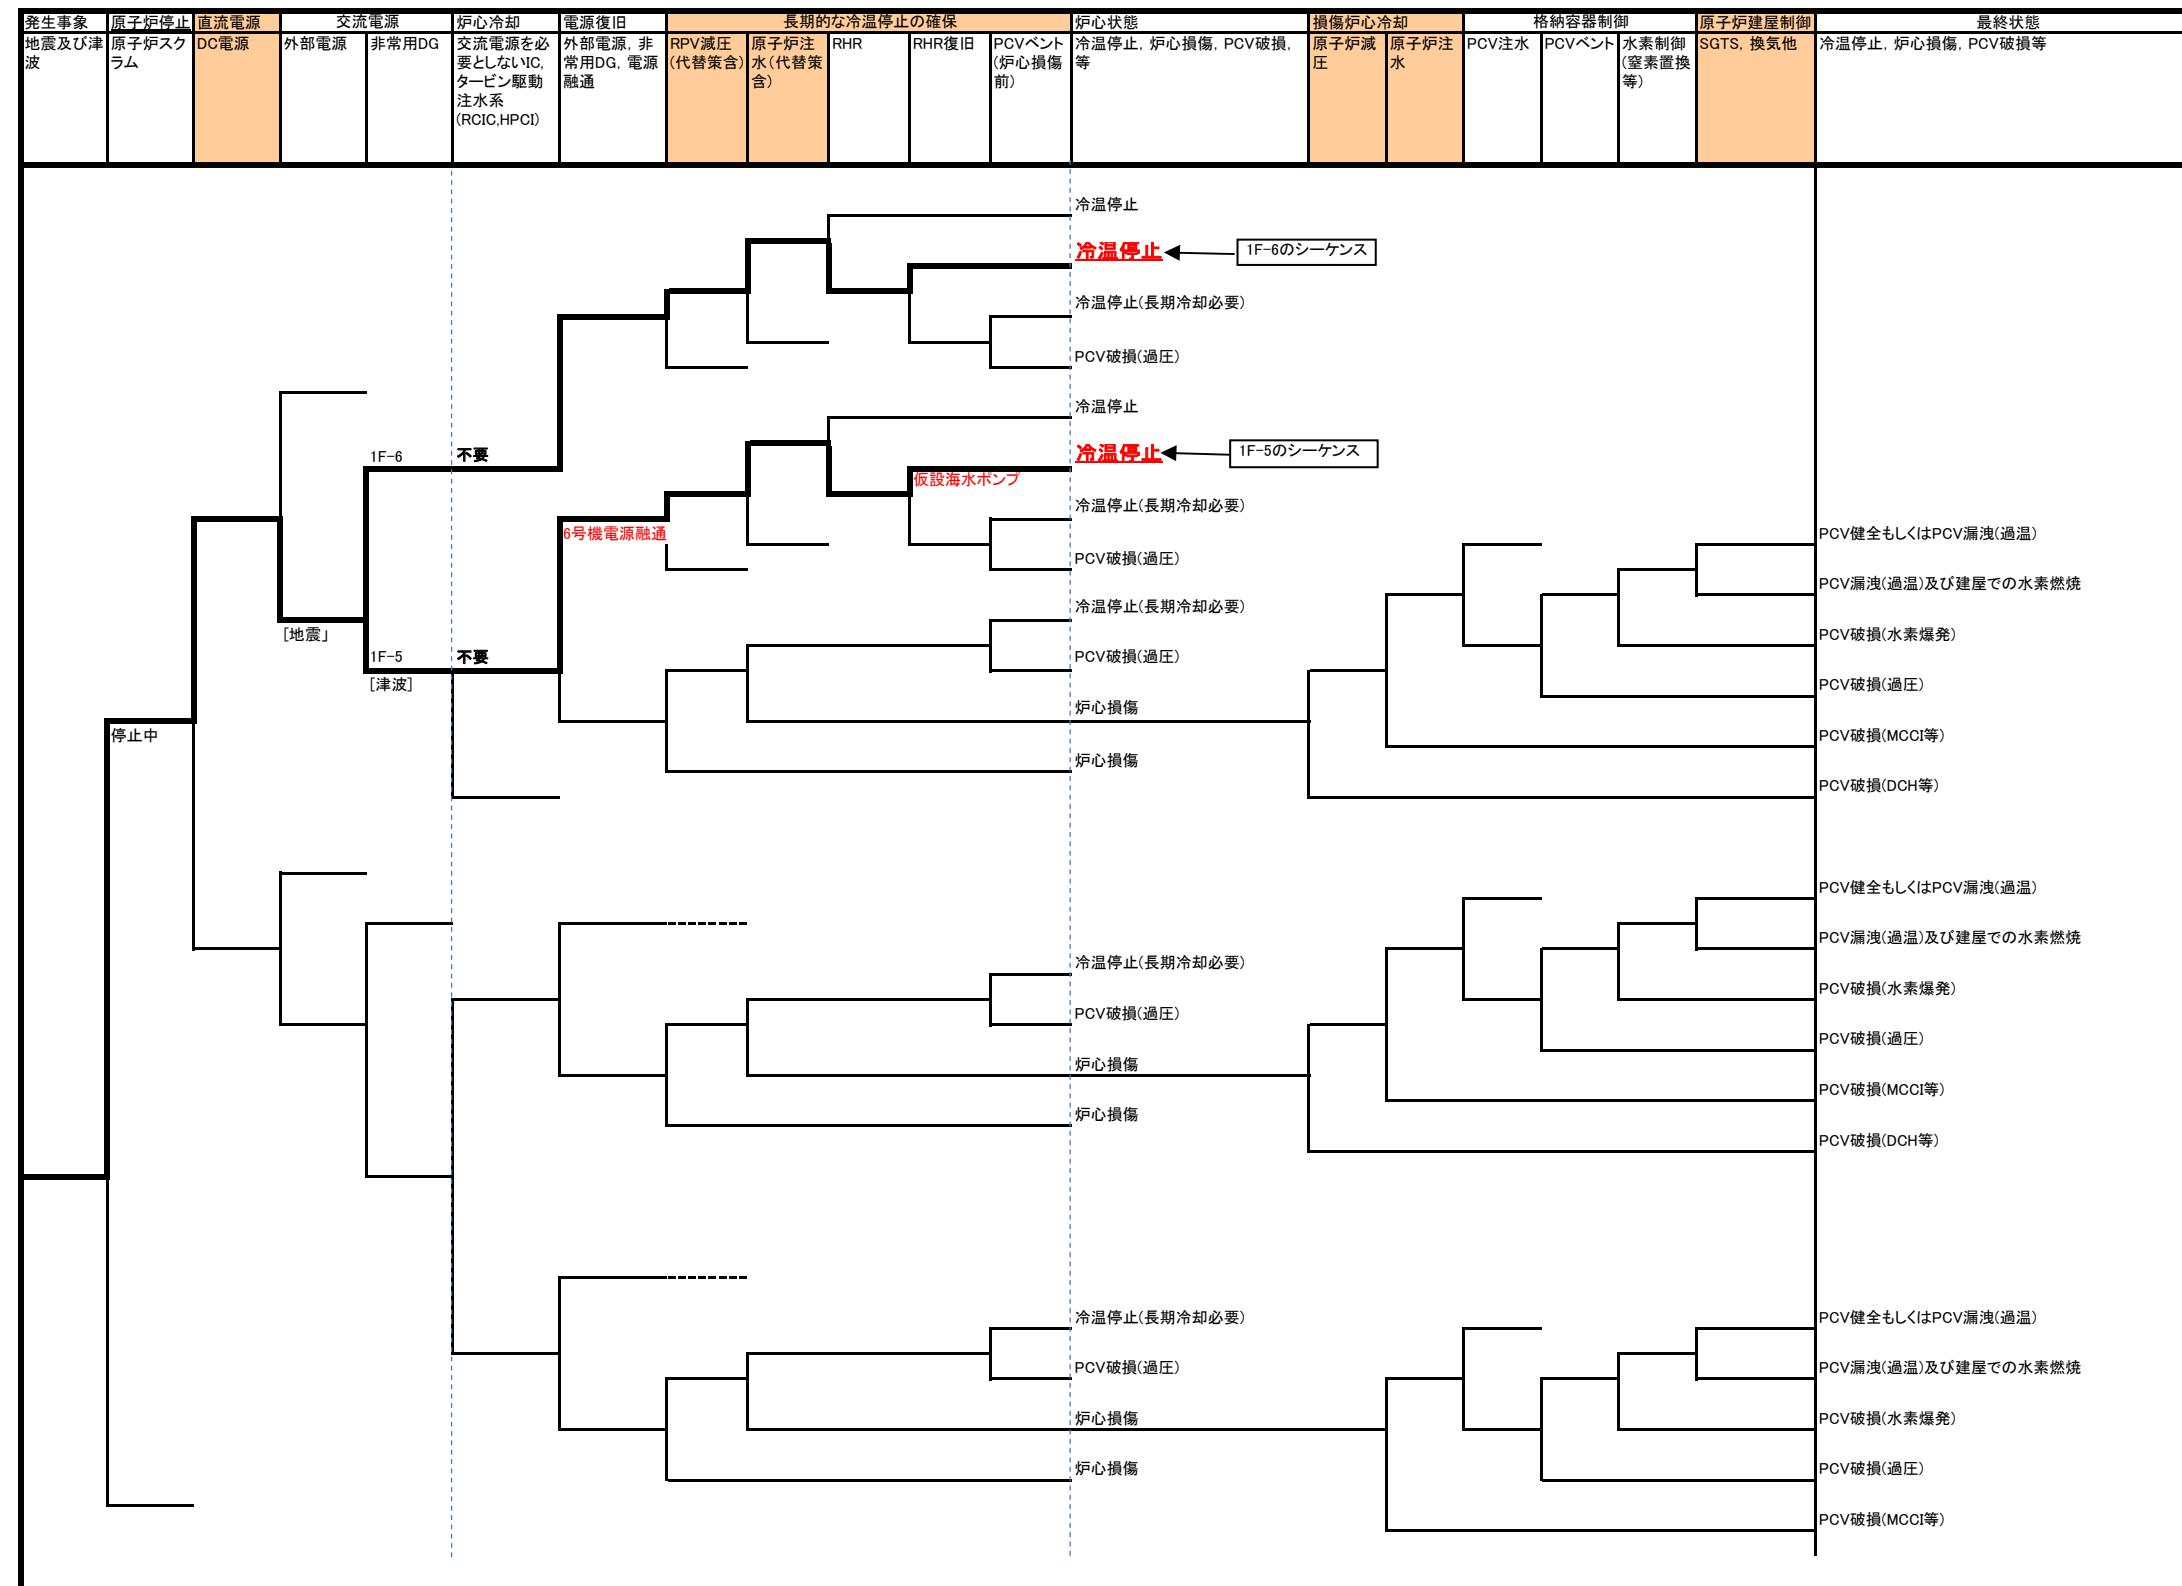
図3.5-1 福島第一原子力発電所5、6号機事象進展イベントツリー

福島第一5、6号機の事象の進展をイベントツリーを用いて図 3.5-1 に示す。

のことから、非常用 DG の冷却型式や、浸水の観点から設置場所に多様性を持たせることは有効な対策となりえることが分かる。

ただし、5、6号機では、電源盤が津波の影響を受けたことから、安全系機器に非常用 DG の母線から直接ケーブルを引いて電力を供給する必要があったことは銘記すべきである。電源盤の水没は複数の安全系機器への給電が一斉に失われることから、浸水対策に万全を期すとともに、浸水が生じた際にも、利用可能な電源から必要機器に電力を供給する方策を検討しておくことは、電源確保の厚みを増す上で必要であることが分かる。

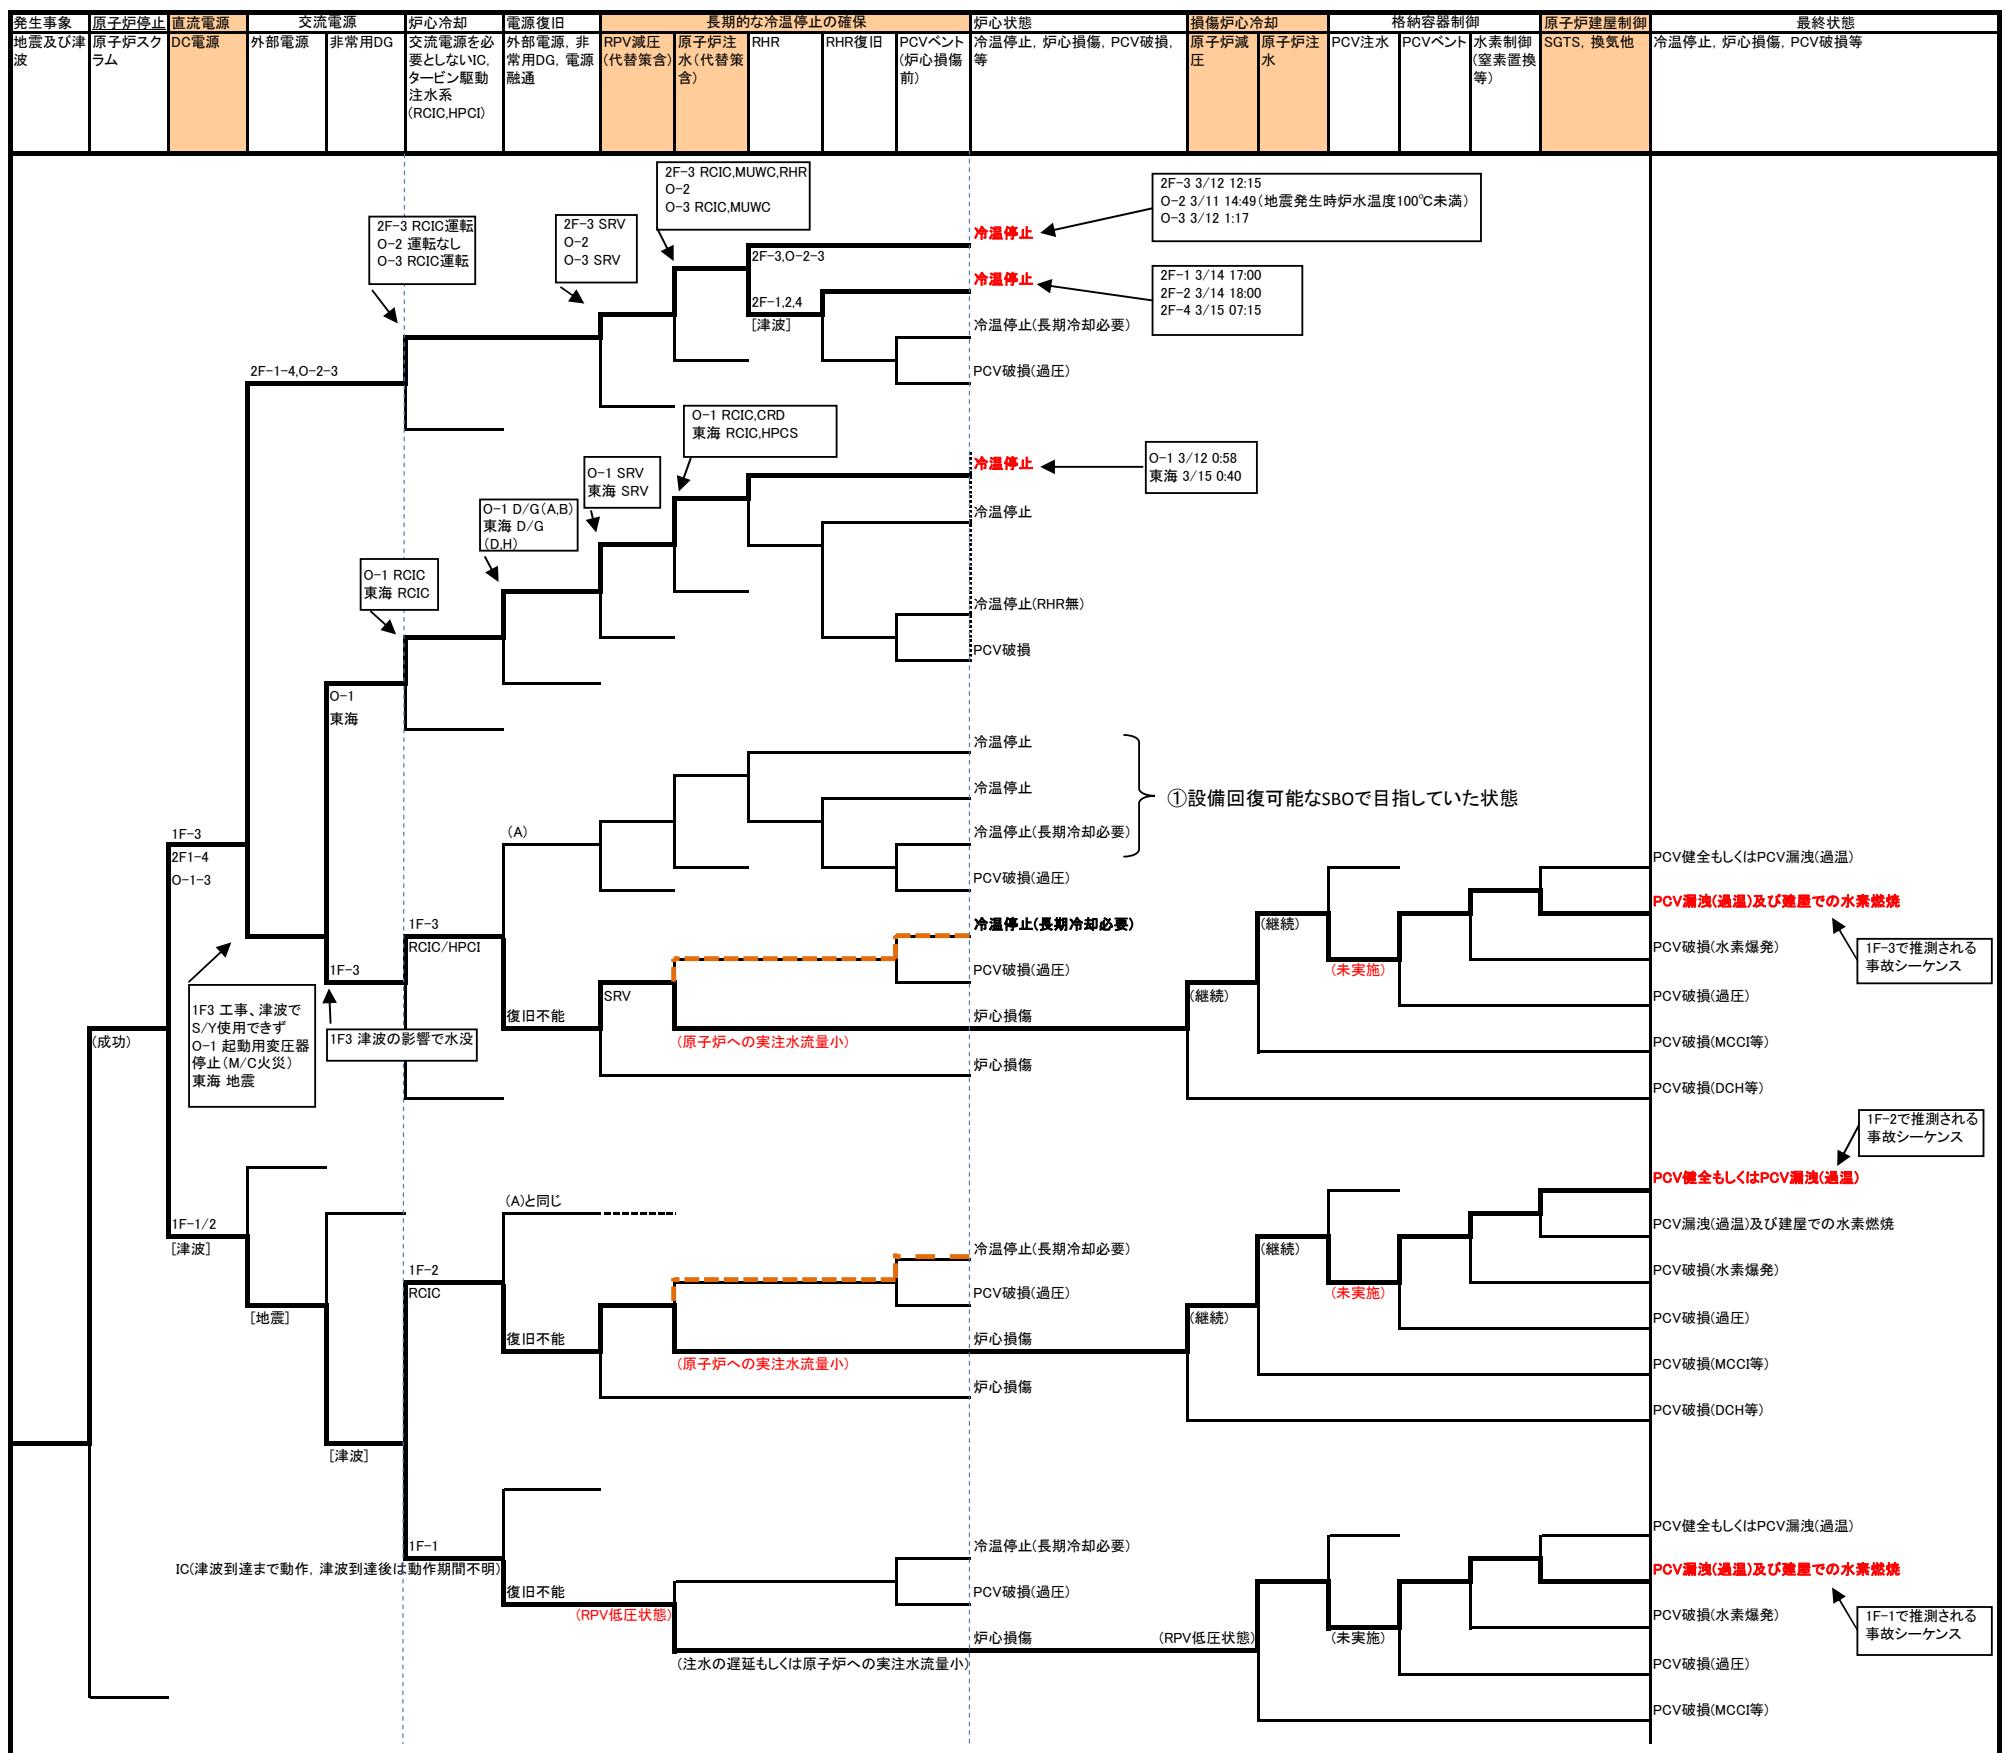
図3.6-1 福島第一1号機～3号機、福島第二、女川、東海第二 事象進展イベントツリー

図3.6-1に示すように、福島第一1～3号機と他のプラントは、交流電源（外部電源若しくは非常用 DG）のヘディングから事象推移が分岐しており、他のプラントはいずれも結果的に電源が確保できたことが事故の拡大を防止することにつながつた。

上記のいずれのプラントも、最終的には、RHR による冷却が確保され事象が収束している。最終ヒートシンクに係る海水系に関しては、東海第二の場合、海水ポンプエリアに津波対策を講じつつあり、対策済みの機器が動作した結果、円滑な事態の収束が可能となつた。このことから、海水系に対する津波対策（浸水防止対策）の重要性が分かる。

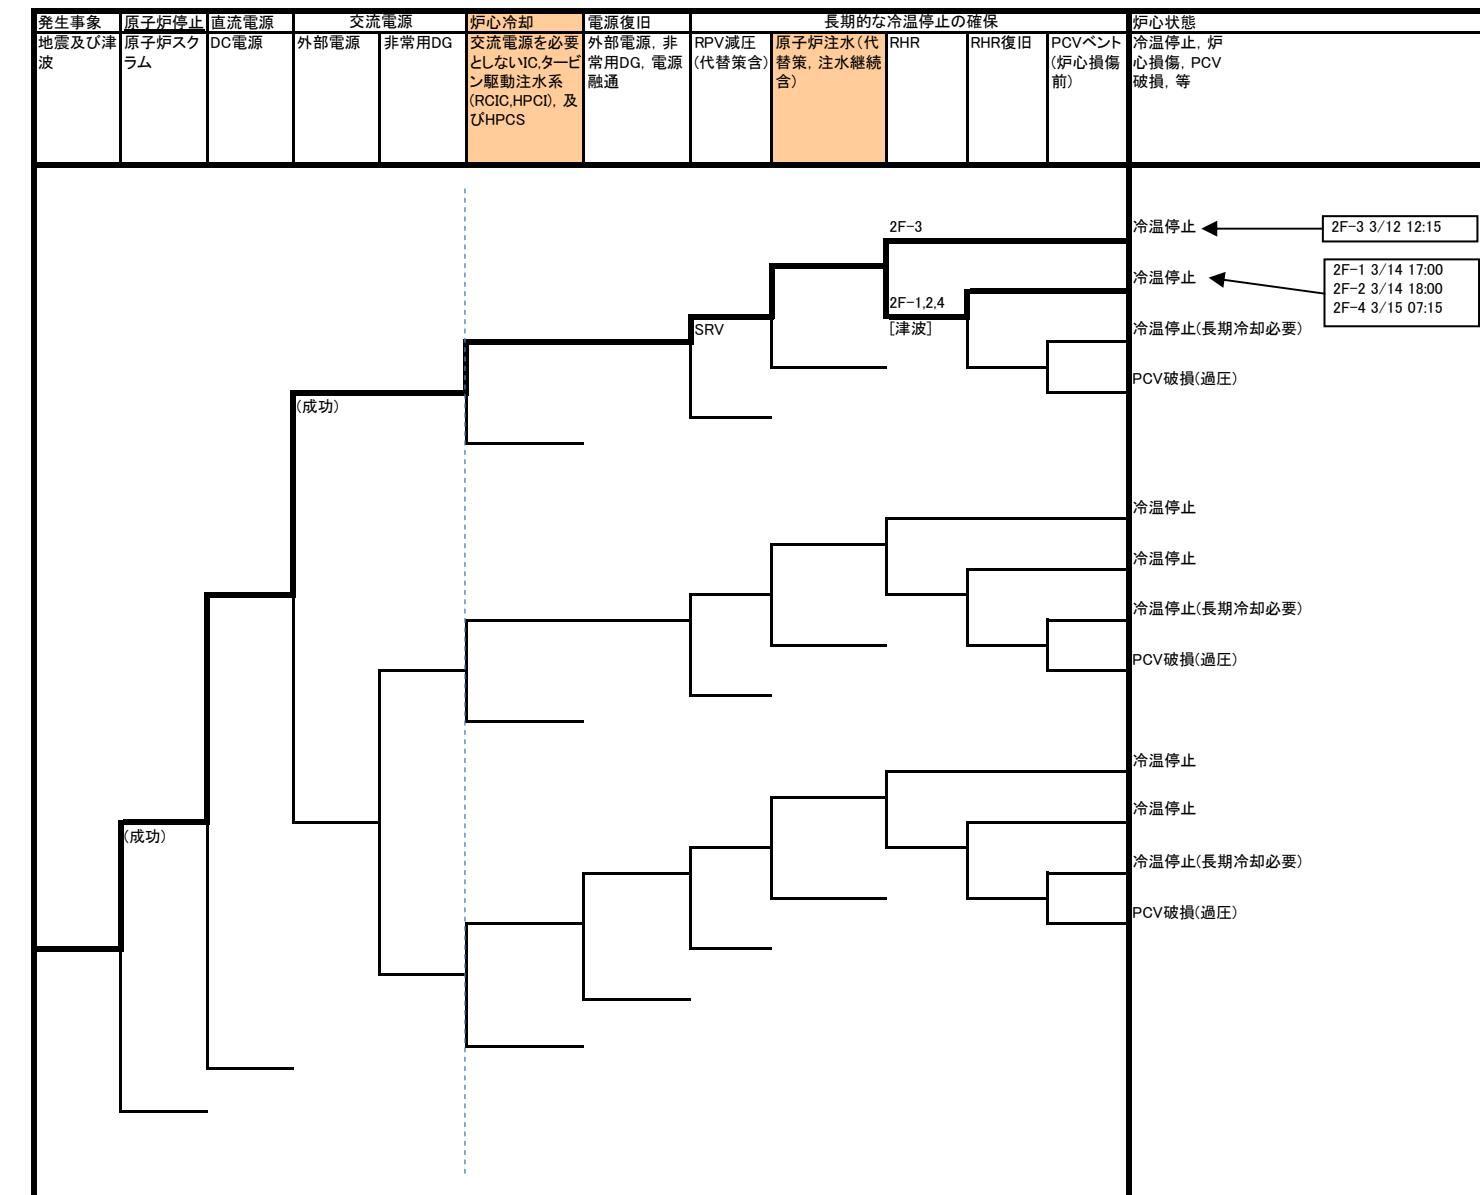
図 付録3-1 福島第二原子力発電所事故象進展イベントツリー

同 3 号機は、RCIC の運転により炉心冷却を確保し、その後代替注水に成功した。RHR を用いた残留熱除去機能は、B 系により確保された。

以上のことから、原子炉の冷却機能は一時的に失われたものの、原子炉への注水を継続でき、その後の原子炉水のサンプリング結果においてヨウ素 131 が検出限界値未満であったことから、燃料の損傷に至ることはなかった。

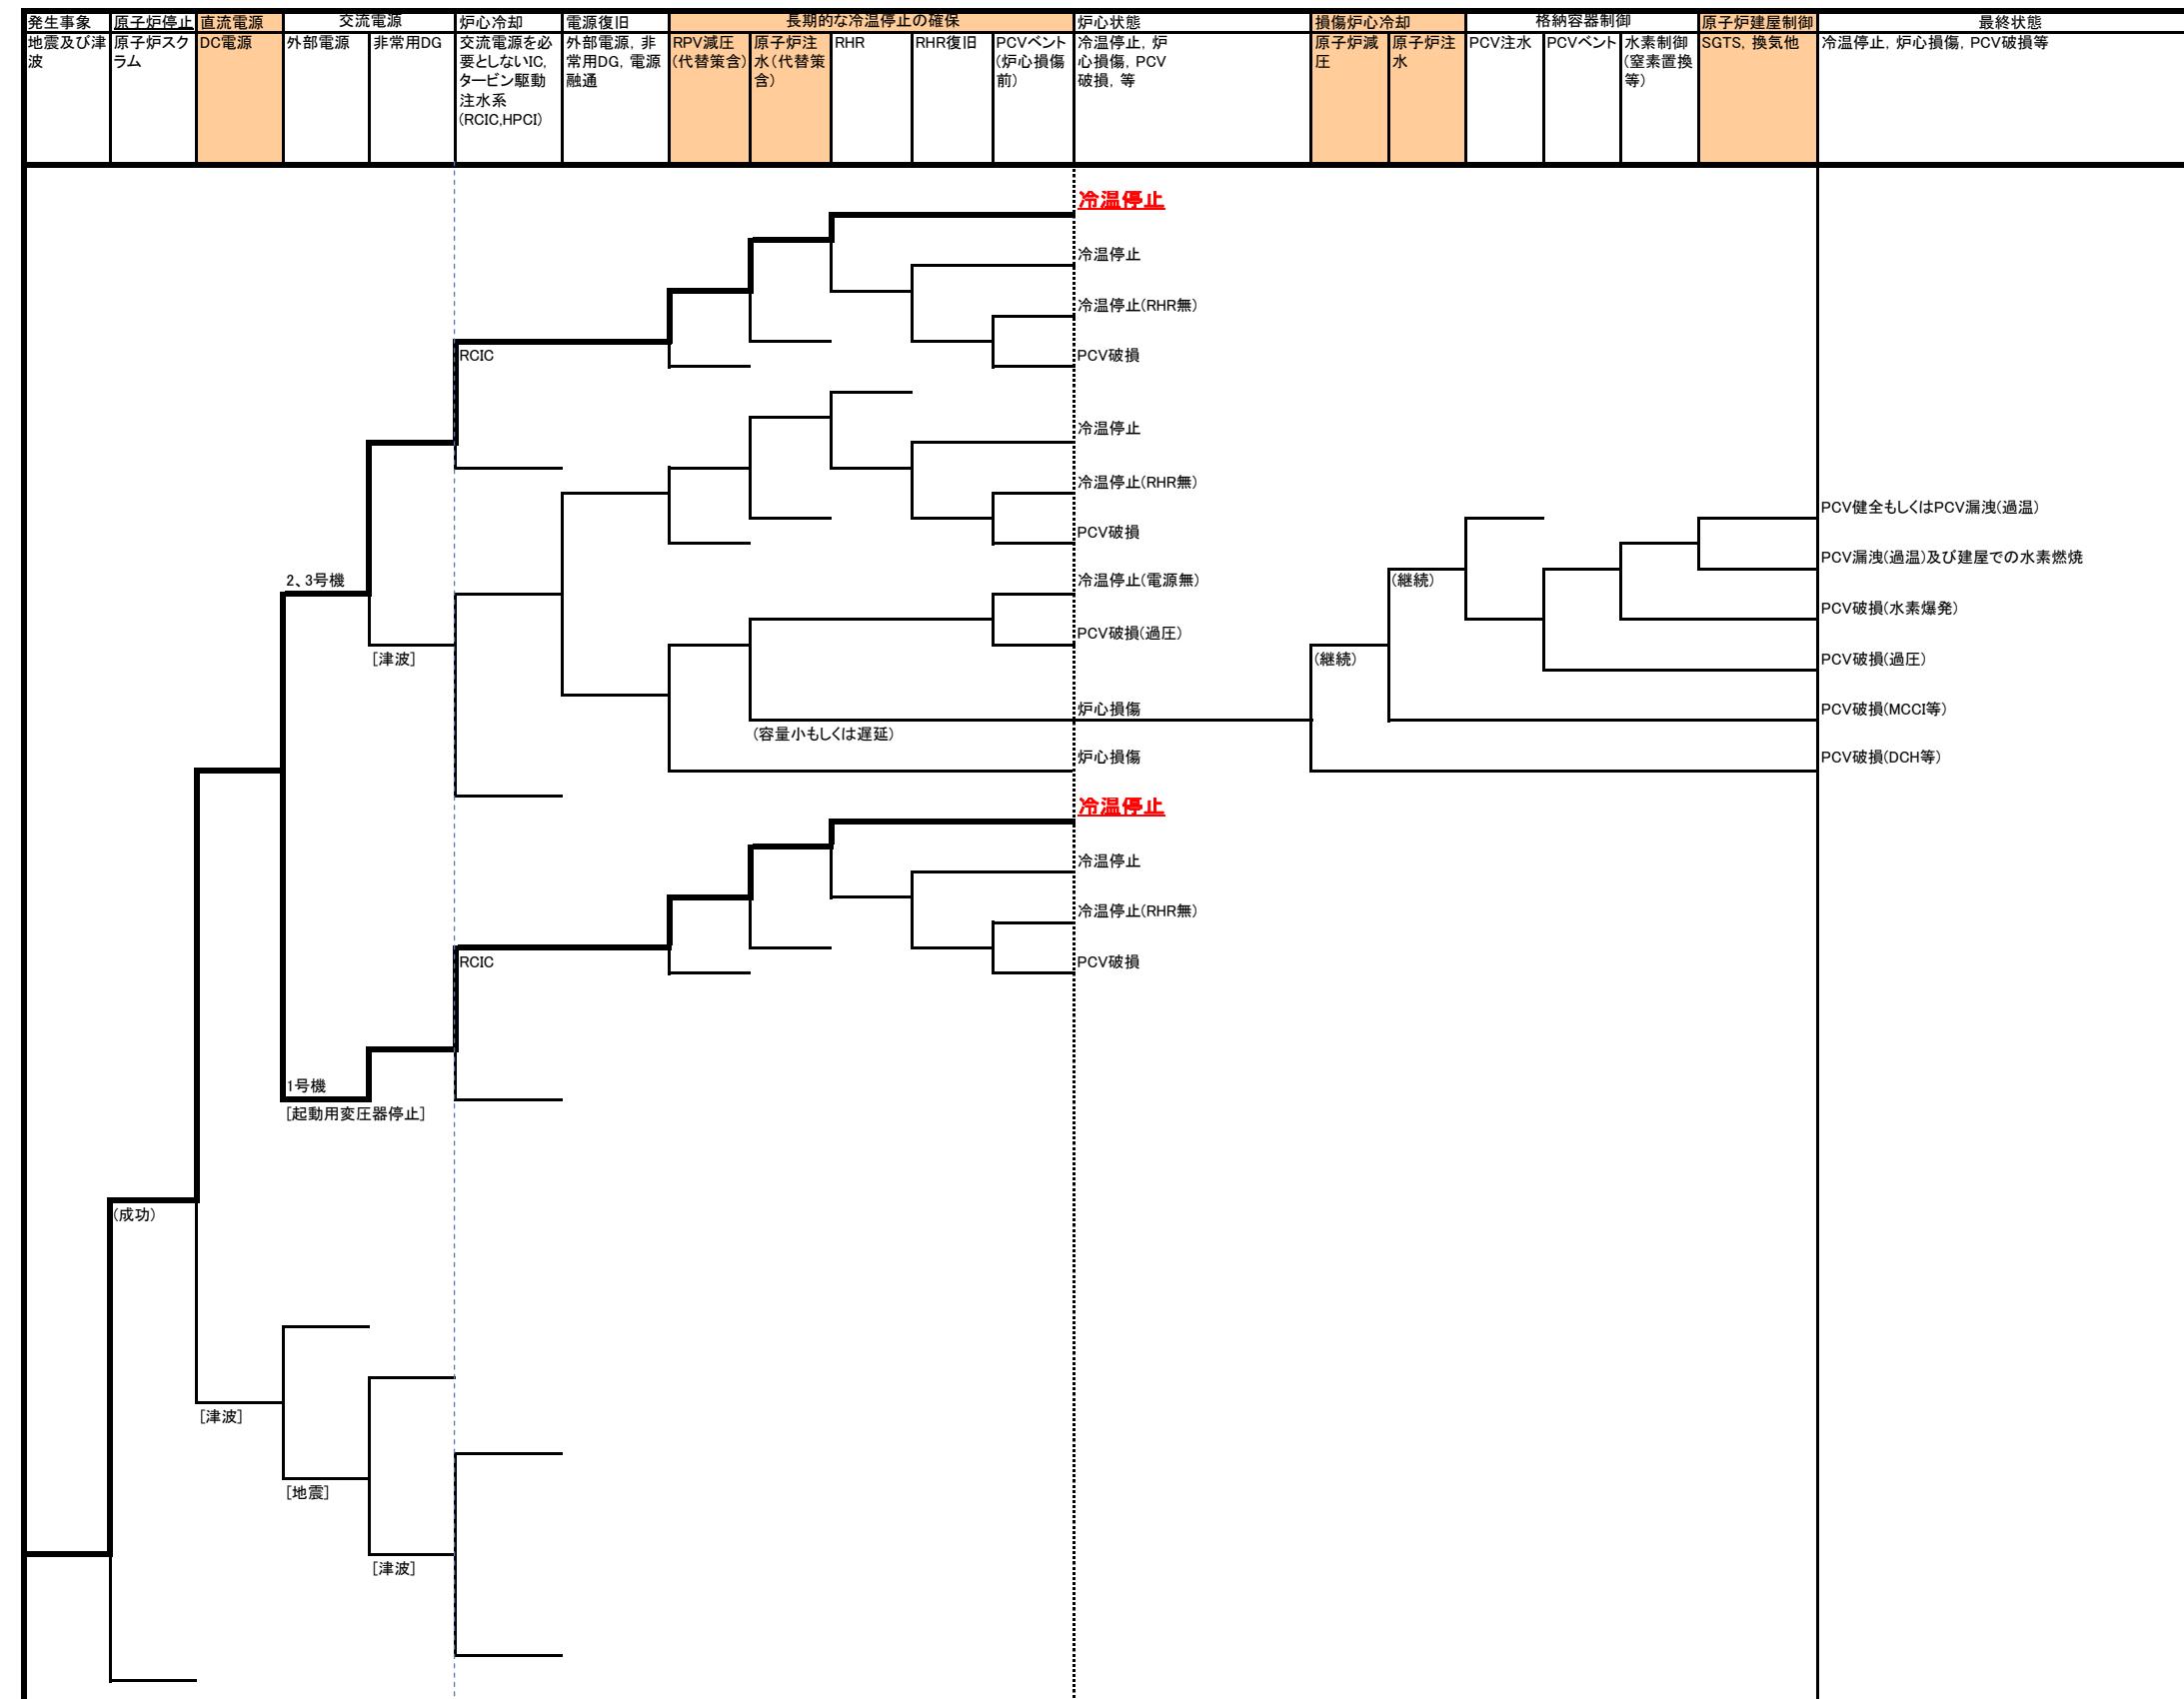
図 付録3-2 女川原子力発電所の事故事象進展イベントツリー

東北地方太平洋沖地震により、女川 1～3 号機は全て自動停止となった。地震および津波の影響により、一部の設備で被害が認められたものの、外部電源または非常用電源は確保され、冷却設備の多重性、冗長性も有効に機能したことから、原子炉および使用済燃料プールの冷却機能に影響はなく、全号機とも速やかに冷温停止となった。

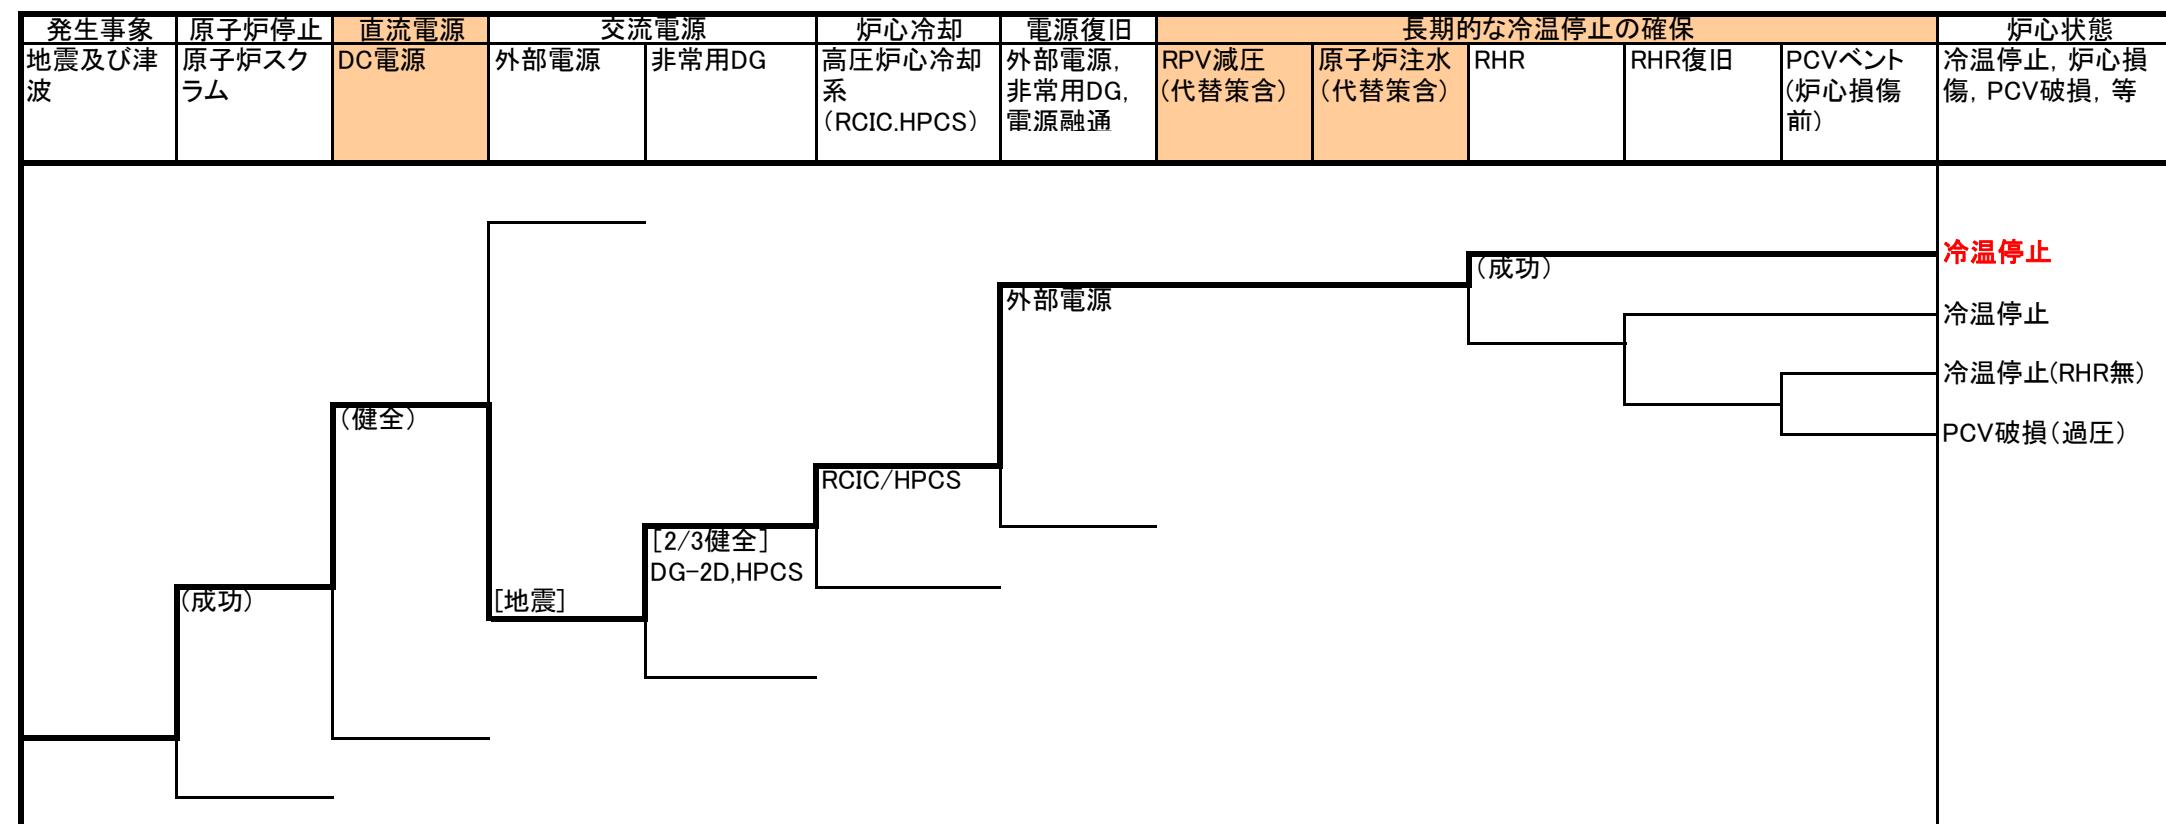
図 付録3-3 東海第二発電所の事故事象進展イベントツリー

その後、津波の影響により非常用 DG2C 冷却用海水ポンプが自動停止し非常用 DG2C は使用できなくなったが、残り 2 台の非常用 DG により非常用電源は確保し、原子炉及び SFP の冷却機能に影響はなく、3月15日0時40分に原子炉を冷温停止した。

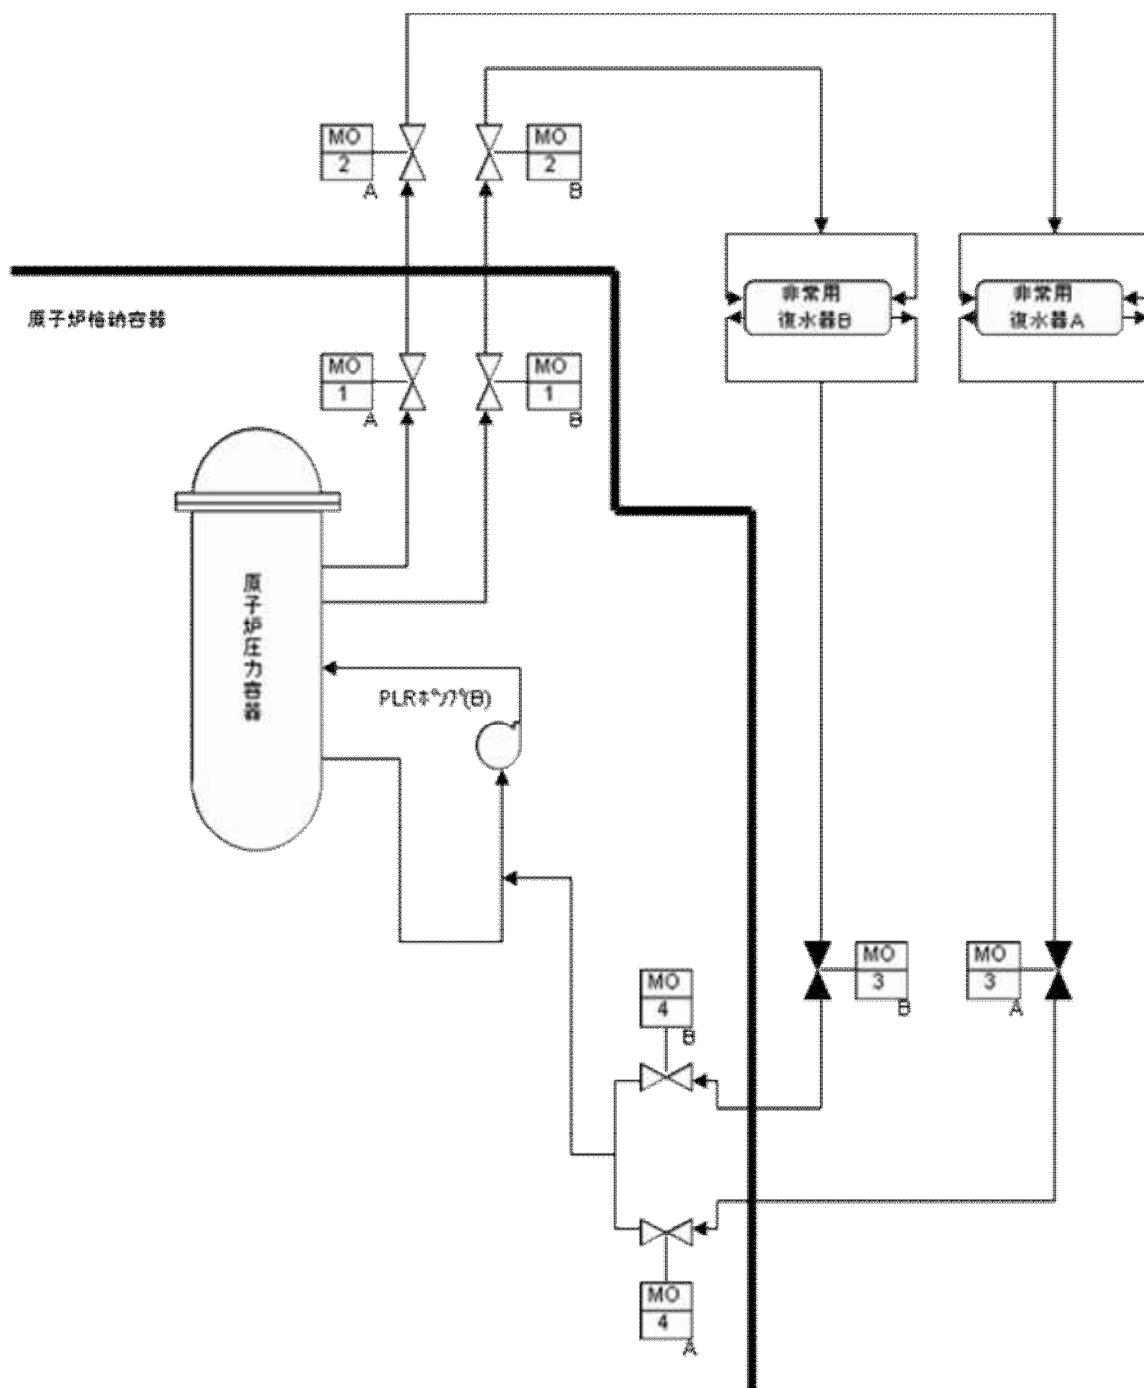
図 参考 1-3 非常用復水器

※1:通常運転時(待機状態)、MO-1, 2, 4弁は「開」、MO-3弁は「閉」。起動時3弁「開」。

※2:MO-1, 4弁はAC電源、電源喪失にて動作不能(as is)。

その時、各弁駆動電源(※2, ※3に記載)が生きていれば各弁閉。既に各弁駆動電源が喪失していれば動作不能(as is)。
