## 「運転上の制限の逸脱」とは何だろうか？

## 最近の運転上の制限の逸脱事象について

日本原子力技術協会 幅 聡

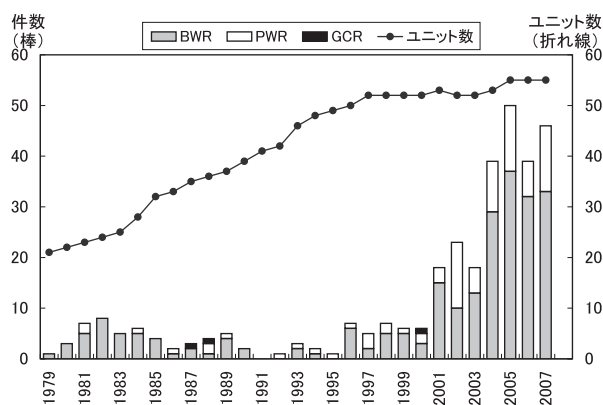
第1図 LCO逸脱事象の発生件数の推移

第1図にLCO逸脱事象の発生件数の推移を示す。これを見ると、2001年度に増加し、さらに2004年度に急増している。この理由として、以下の点が考えられる。

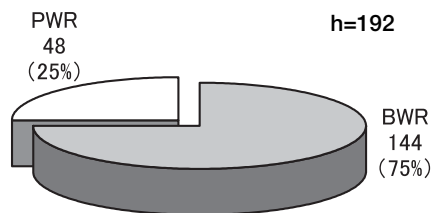
第2図 炉型別件数の比較

LCO逸脱事象の炉型別件数の比較を第2図に示す。これより、BWRとPWRの比率は3：1の割合でBWRが多い。また、BWRとPWRのユニット数の違いを考慮してもBWRの方が多く、次に、BWRとPWRの炉型別の特徴について調査・分析を行った。

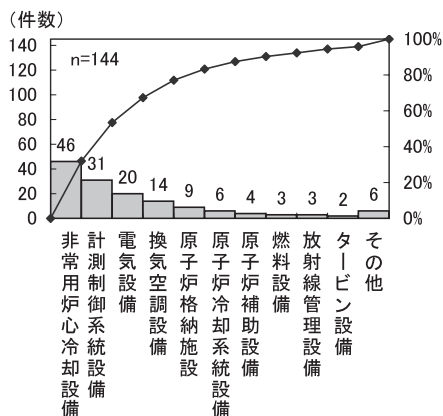
第3図 BWRの特徴(設備別)

BWRの設備別のLCO逸脱件数を第3図に示す。非常用炉心冷却系設備32%、計測制御系統設備22%、電気設備14%の順に多く、これらで67%を占めている。

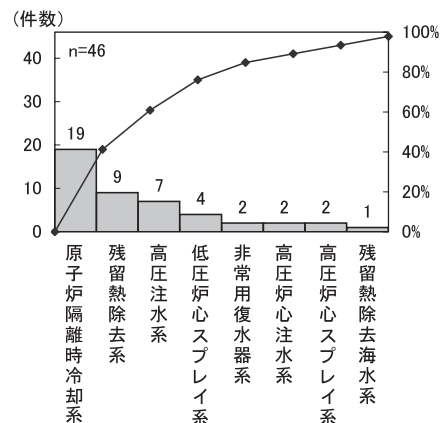
第4図 BWR[非常用炉心冷却設備]の系統別内訳

最も多い非常用炉心冷却系設備について、その系統別内訳を第4図に示す。原子炉隔離時冷却系<sup>b)</sup>41%、残留熱除去系20%、高圧注水系15%の順に多く、これらで76%を占めている。そこで、最も多い原子炉隔離時冷却系について分析を行った。

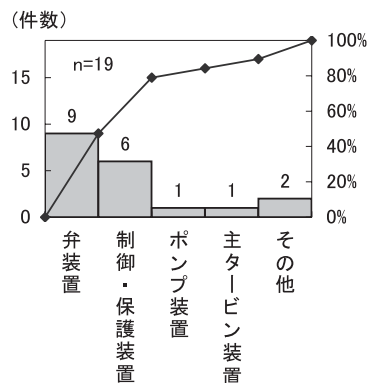
第5図 原子炉隔離時冷却系の装置別内訳

原子炉隔離時冷却系の装置別内訳を第5図に示す。弁装置と制御・保護装置の不適合が多い傾向にある。しかしながら、弁装置では特定の弁に不適合が頻発しているわけではなく、ランダムに発生している。ただし、その原因は取付け不良等の保守不完全が多い。次に、制御・保護装置について調べた結果、電源ユニット内の抵抗の断線事象が3件発生している。原因は当該箇所の温度環境(100℃以上)と部品の品質のバラツキにより劣化が早まったものと推定されている。この抵抗は、制御装置(電源ユニット含む)とともに海外メーカー製のものであり、すでに製造中止となっている。また、同メーカー製の制御装置を使用している高圧注水系でも同様の事象が発生している。そのため、事業者は計画的に制御装置を代替品に交換することとしており、早期の更新による信頼性向上が望まれる。原子炉隔離時冷却系ポンプはタービン駆動であるため、原子炉起動後の原子炉蒸気を通気して初めて試運転を行う。このため試運転で発生した不

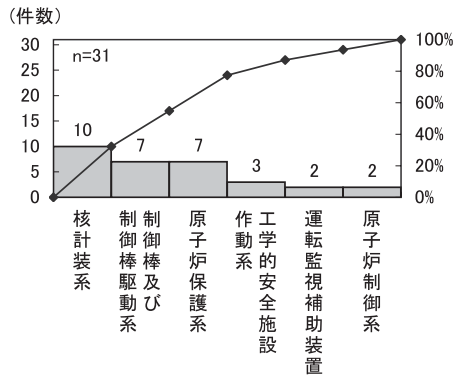
第6図 BWR[計測制御系統設備]の系統別内訳

計測制御系統設備の系統別内訳を第6図に示す。核計装系32%、制御棒および制御棒駆動系23%、原子炉保護系23%となっており、これらで77%を占めている。計測制御系統設備に共通しているのは、電子部品や半導体部品（基板等）の故障であり、約半数を占めている。原因不明や偶発的な原因も多いことから、類似のトラブル等情報の収集・分析に努め、交換頻度の見直しなどの対策につなげることが望まれる。

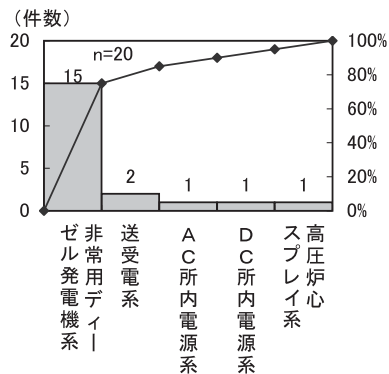
第7図 BWR[電気設備]の系統別内訳

電気設備の系統別内訳を第7図に示す。非常用ディーゼル発電機系が全体の76%を占めており最も多い。非常用ディーゼル発電機系の設備は、PWR も BWR と同様であり、LCO 逸脱件数も多いため、BWR と PWR を合わせて分析した結果を後述する。

非常用ディーゼル発電機系は、2000年の法律改正以前から LCO 逸脱の対象設備である。また、BWR/PWR の炉型に関係なく同様の設備であり、第7, 9図のとおり多く発生している。そこで、分析対象データを2003年度以前もすべて含めて分析することとした。ユニット当りの発生件数の推移を第11図に示す。2006年度から2007年度にかけての発生件数は特に増加しており、それらの要因も含めて調査・分析を行った。

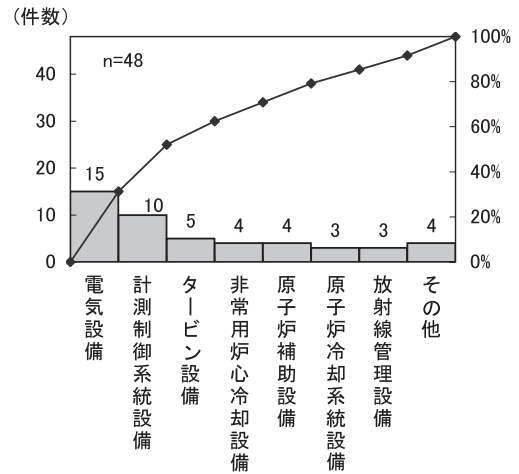
第8図 PWR の特徴 (設備別)

PWR の設備別の LCO 逸脱件数を第8図に示す。電気設備31%、計測制御系統設備21%の順に多く、それ以外は5件以下で大きな差はない。電気設備の系統別内訳を第9図に示す。非常用ディーゼル発電機系が全体の67%を占めており最も多いため、BWR と合わせて分析を行った。計測制御系統設備の系統別内訳を第10図に示す。

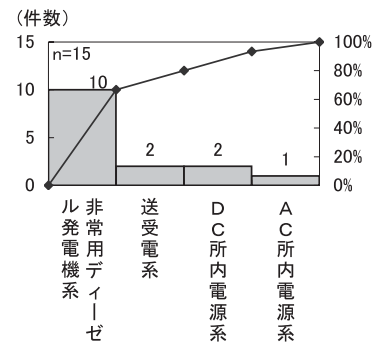
第9図 PWR[電気設備]の系統別内訳

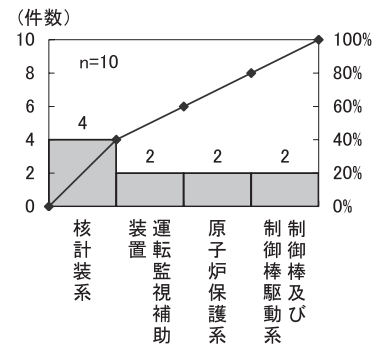
第10図 PWR[計測制御系統設備]の系統別内訳

す。核計装系がやや多いが発生件数は4件のみであり、特に顕著な傾向はみられない。

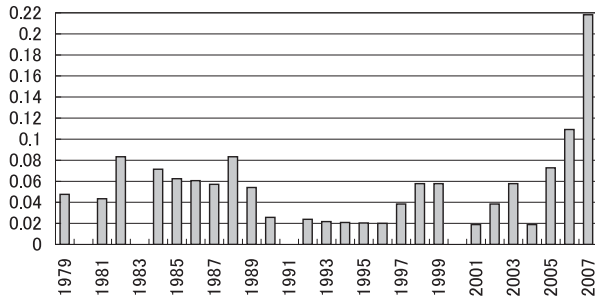
第11図 非常用ディーゼル発電機系における  
LCO 逸脱発生件数の推移

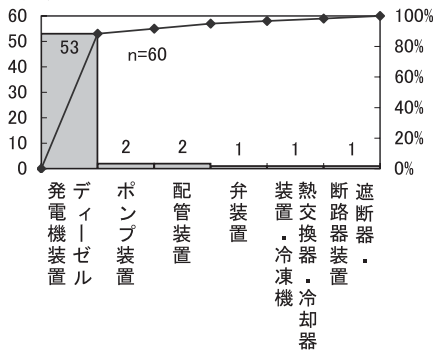
第12図 非常用ディーゼル発電機系の装置別内訳

非常用ディーゼル発電機系の装置別内訳を第12図に示すが、ディーゼル発電機装置が88%と大半を占めてい

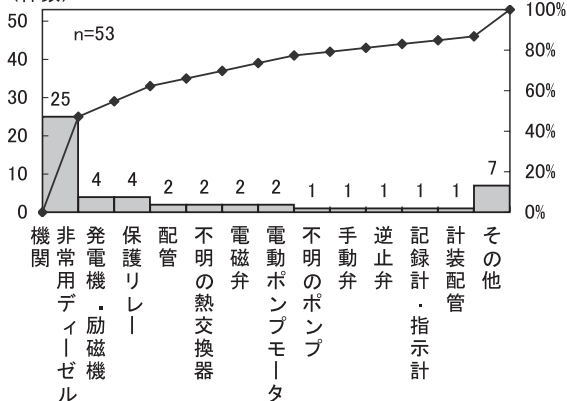
第13図 ディーゼル発電機装置の機器別内訳

る。ディーゼル発電機装置の機器別内訳(第13図)をみると、非常用ディーゼル機関が47%を占めている。さらに、非常用ディーゼル機関の部品別内訳(第14図)をみると、調速装置28%、弁24%となっている。調速装置の不適合7件の具体的な内容を確認したところ、経年的な応答性の低下(出力の追従が円滑でない等)によるものが4件発生していることがわかった。今後は、経年変化にも着目した点検計画・内容の充実が望まれる。また、弁の不適合6件の具体的な内容を確認したところ、締付不良、異物混入、作業者の過失等、作業上の不適合が多く、その再発防止対策は手順書の改訂などのソフト改善のみにとどまっているものも多い。専門的な知識・技術・技能を養成する総合的な教育・訓練、管理強化等による対策が望まれる。また、世代交替が進む中、技術伝承にも力を入れる必要がある。

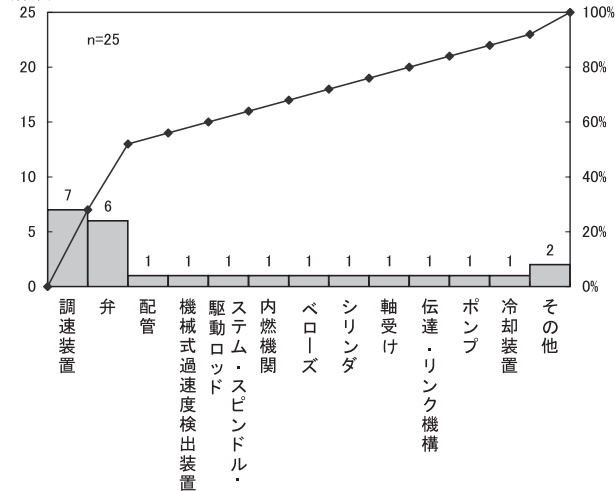
第14図 非常用ディーゼル機関の部品別内訳

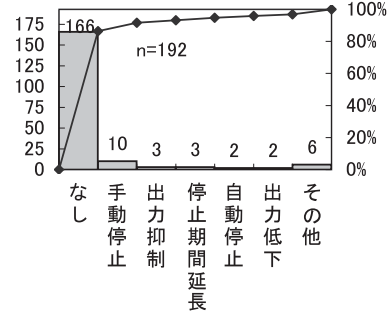
第15図 LCO 逸脱事象の発電所への影響

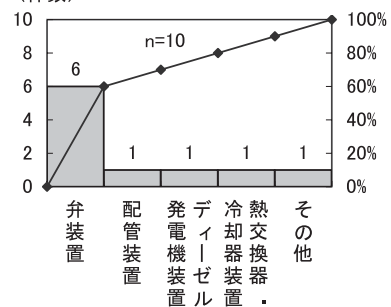
第16図 手動停止事象の装置別内訳

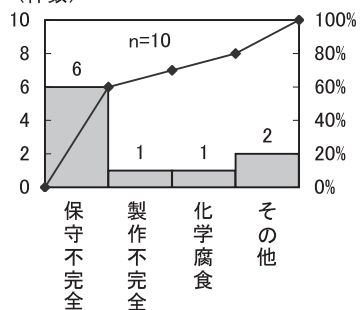
第17図 手動停止事象の原因別内訳
